## Raport z oględzin pojazdu

| Numer raportu | 215836/7/25-11401 | Data raportu | 25-07-2025 |

| Marka, model | VOLVO XC40 17-21 |

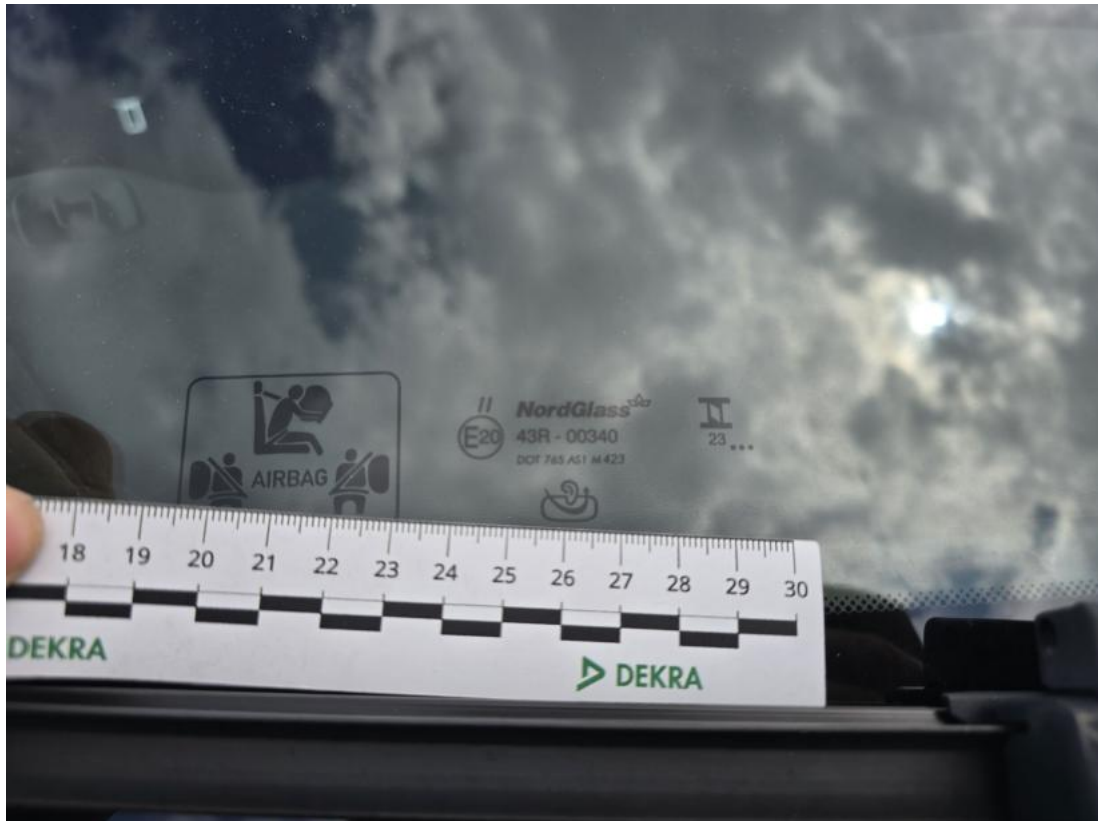
**Fot. 43**

| Poz. | Nazwa pozycji | Opis uszkodzeń | Kwalifik. | Naprawa [rbg] |
|---|---|---|---|---|
| 8 | Szyba przednia barwiona | rysa/odprysk | | |

Szyba czołowa - zdjęcie poglądowe 2
