## Raport z oględzin pojazdu

| Numer raportu | 396085/5/25-9573 | Data raportu | 09-05-2025 |

| Numer identyfikacyjny (VIN) | <b>VF1R9800563442516</b> |
| Marka, model | RENAULT Clio IV 16-20 |

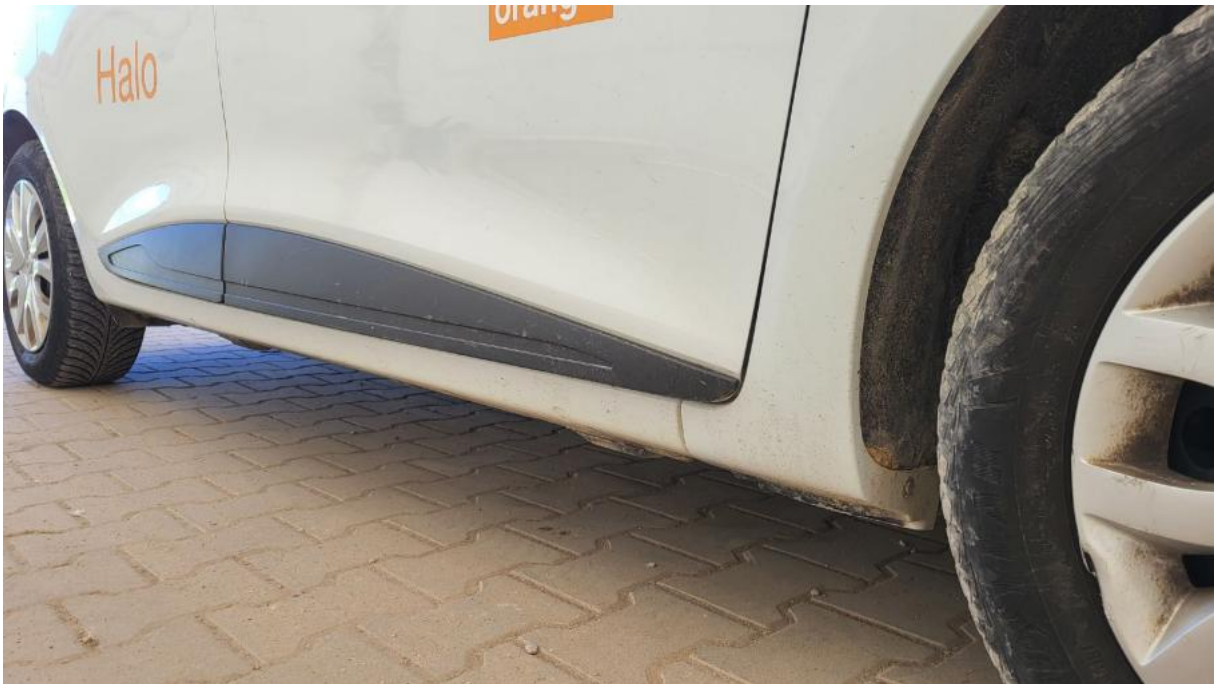
**Fot. 4**

| Poz. | Nazwa pozycji | Opis uszkodzeń | Kwalifik. | Naprawa [rbg] |
|---|---|---|---|---|
| 4 | Próg R | wgniecenie/odkształcenie | NA | 1 |

Próg prawy (widok od przodu)
