## Raport z oględzin pojazdu

| Numer raportu | 215534/6/25-11401 | Data raportu | 30-06-2025 |

| Marka, model | RENAULT Clio IV 16-20 |
| Numer rejestracyjny | WD9901M |

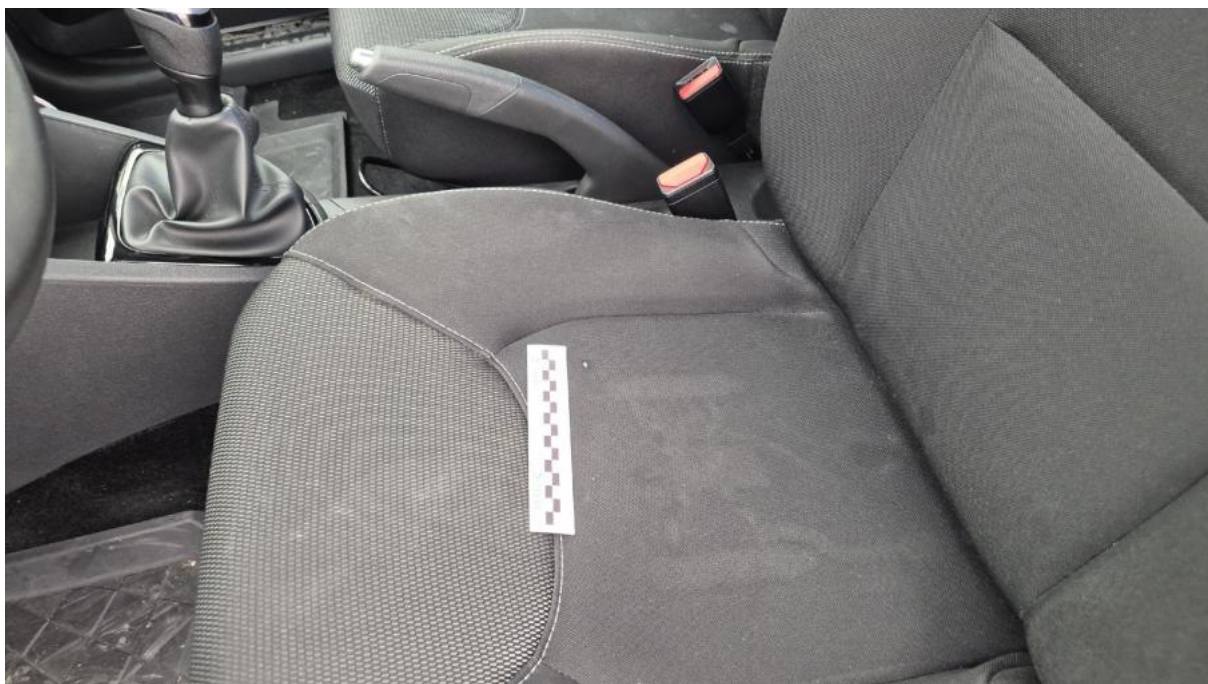
**Fot. 38**

| Poz. | Nazwa pozycji | Opis uszkodzeń | Kwalifik. | Naprawa [rbg] |
|---|---|---|---|---|
| 3 | Tapicerka siedziska 1.rząd L | przepalenie | WY | 0.9 |

Fotel prz. lew. - zdjęcie poglądowe 1
