## Raport z oględzin pojazdu

| Numer raportu | 217410/12/25-11401 | Data raportu | 09-12-2025 |

| Marka, model | SKODA Rapid Spaceback 17-19 |
| Numer rejestracyjny | WD1882R |

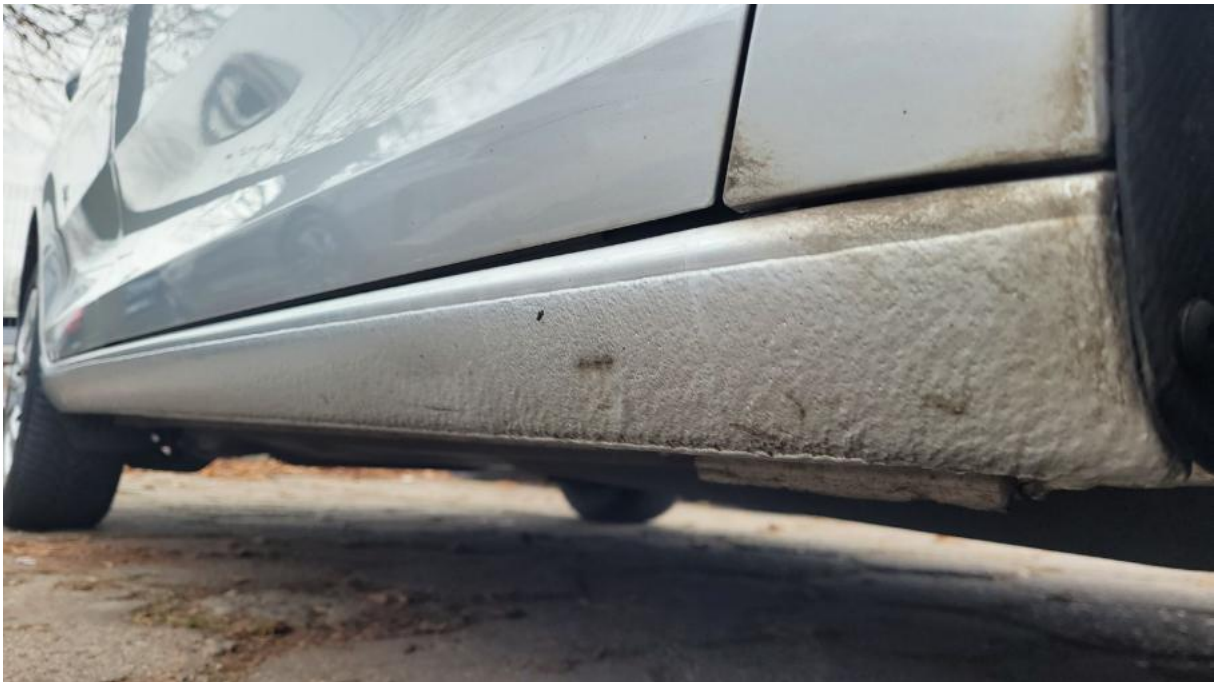
**Fot. 4**

| Poz. | Nazwa pozycji | Opis uszkodzeń | Kwalifik. | Naprawa [rbg] |
|---|---|---|---|---|
| 8 | Próg R | rysa/odprysk, wgniecenie/odkształcenie | | |

Próg prawy (widok od przodu)

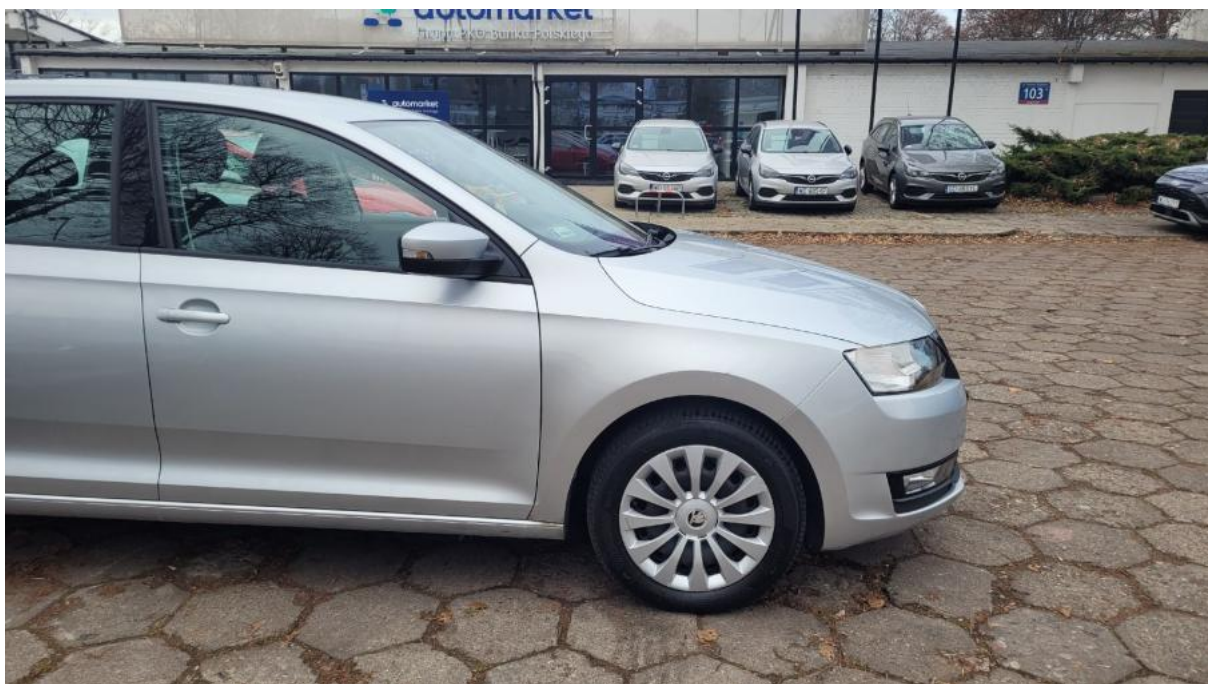
**Fot. 5**

| Poz. | Nazwa pozycji | Opis uszkodzeń | Kwalifik. | Naprawa [rbg] |
|---|---|---|---|---|
| 1 | Błotnik przedni R | rysa/odprysk, wgniecenie/odkształcenie | NA | 0.7 |

Bok prawy z przodu

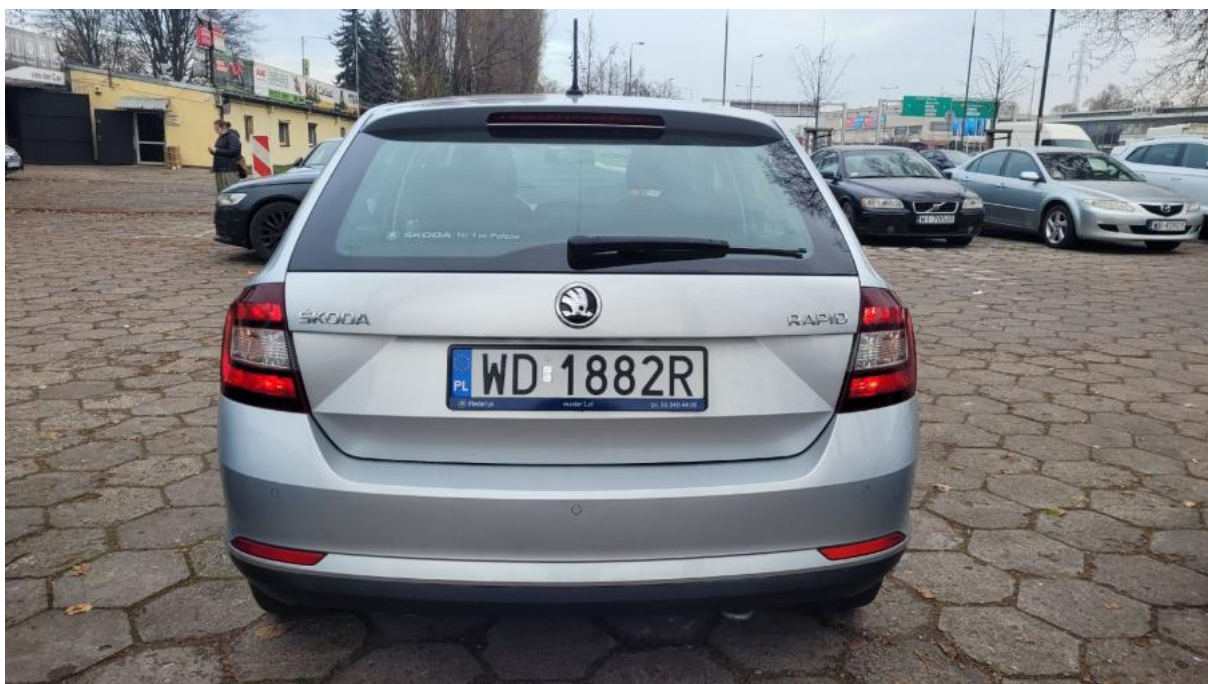
**Fot. 8**

| Poz. | Nazwa pozycji | Opis uszkodzeń | Kwalifik. | Naprawa [rbg] |
|---|---|---|---|---|
| 2 | Okladzina zderzaka tylnego | rysa/odprysk | NA | 0.8 |

Tył
