Nr zlecenia DEKRA: SKFS/SIG/03571/26/01/15  
Nr zlecenia/szkody:  
Data zlecenia: 15-01-2026

| Producent | PEUGEOT |
| Typ/wersja | 308 SW 1.6 HDi Active |
| Nr rejestracyjny | KR5C468 |

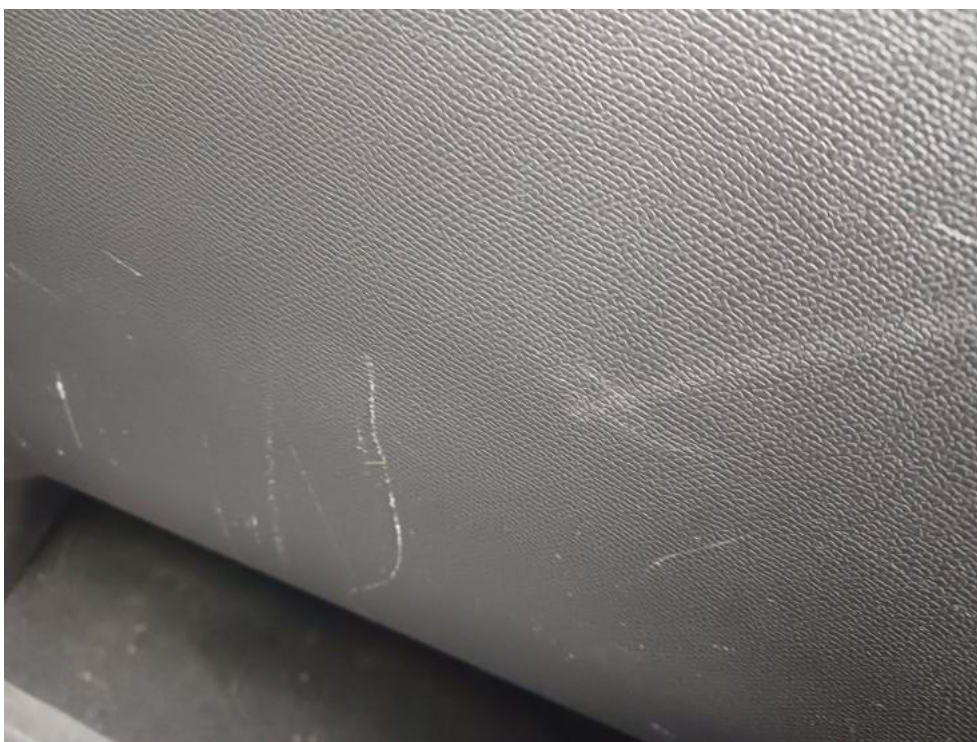
**Fot. 92.**  
Pokrywa schowka deski rozdź - zarysowanie 1
