## Raport z oględzin pojazdu

| Numer raportu | 09166/1/26-15201 | Data raportu | 09-01-2026 |

| Marka, model | SUZUKI Swift 20-24 |
| Numer rejestracyjny | WD7679P |

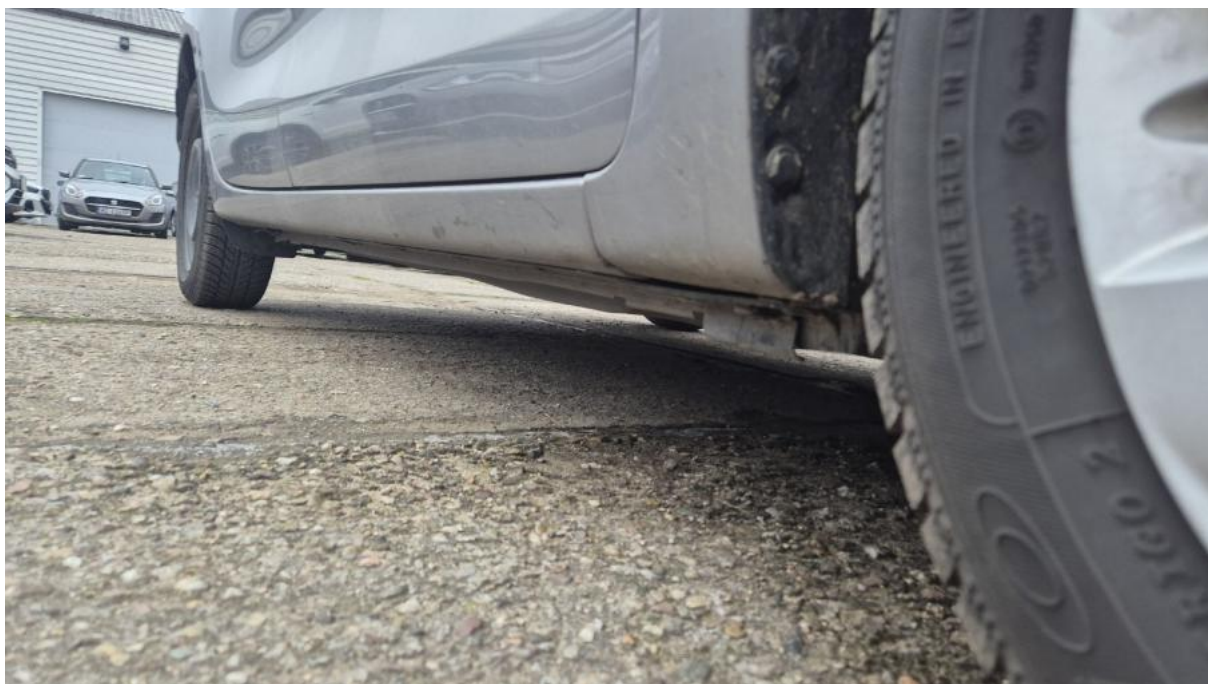
**Fot. 4**

Próg prawy (widok od przodu)

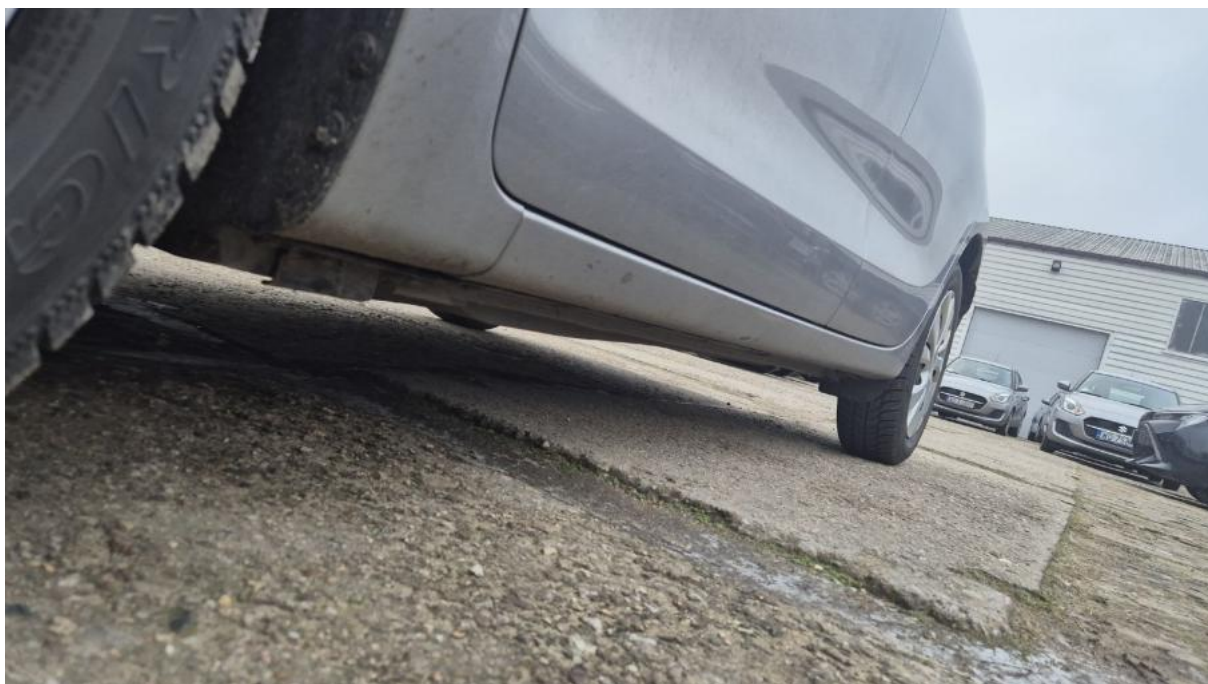
**Fot. 12**

Próg lewy (widok od przodu)

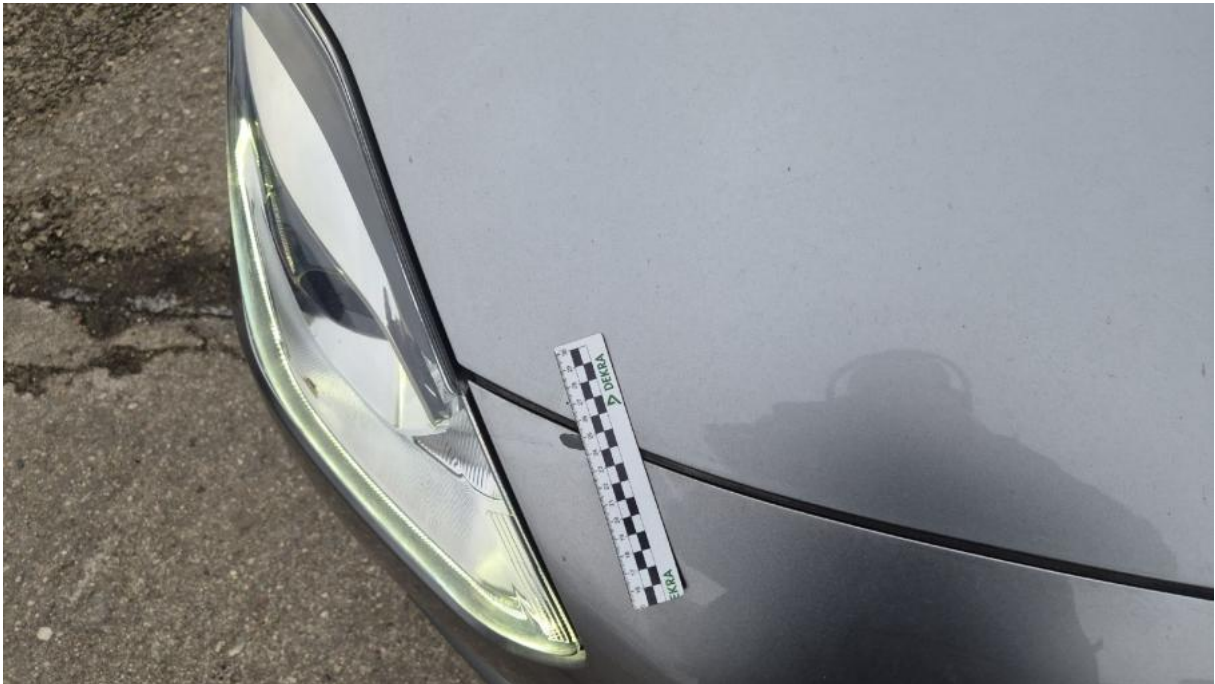
**Fot. 33**

| Poz. | Nazwa pozycji | Opis uszkodzeń | Kwalifik. | Naprawa [rbg] |
|---|---|---|---|---|
| 3 | Pokrywa przednia | odpryski lakieru | NA | |

Pokrywa komory silnika - zdjęcie poglądowe 1

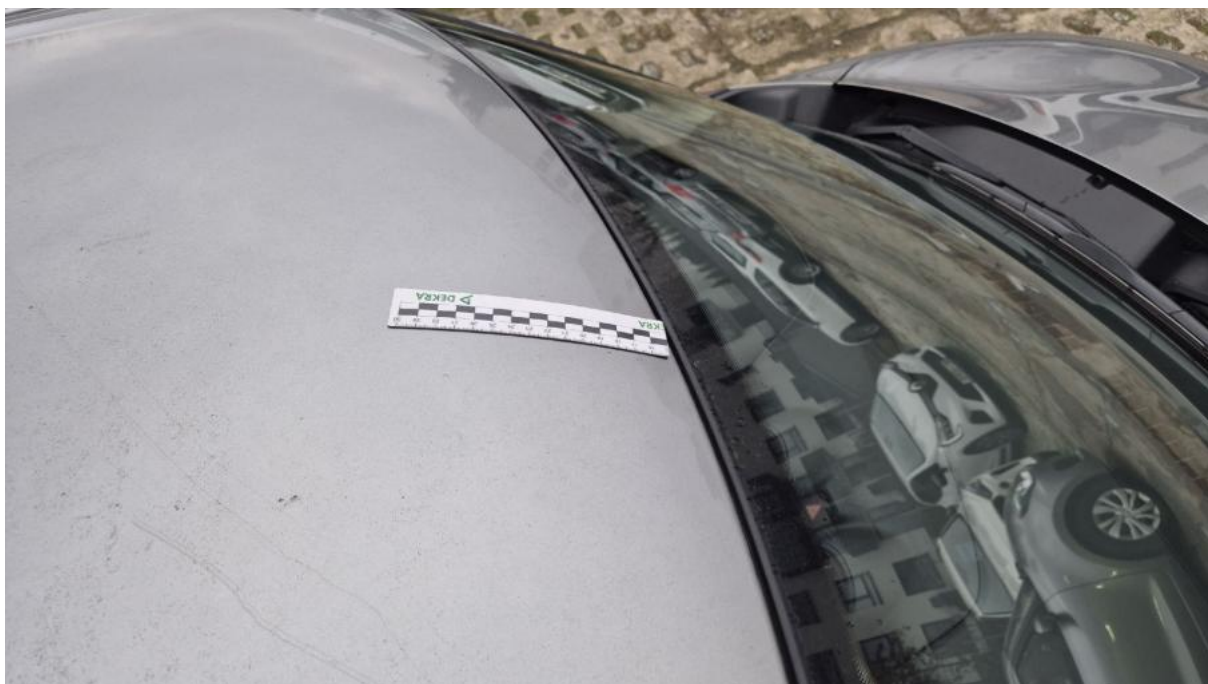
**Fot. 38**

| Poz. | Nazwa pozycji | Opis uszkodzeń | Kwalifik. | Naprawa [rbg] |
|---|---|---|---|---|
| 4 | Dach | odpryski lakieru | NA | |

Dach - zdjęcie pogładowe 1
