## Raport z oględzin pojazdu

| Numer raportu | 09112/1/26-15201 | Data raportu | 08-01-2026 |

| Marka, model | SUZUKI Swift 20-24 |
| Numer rejestracyjny | WD7314P |

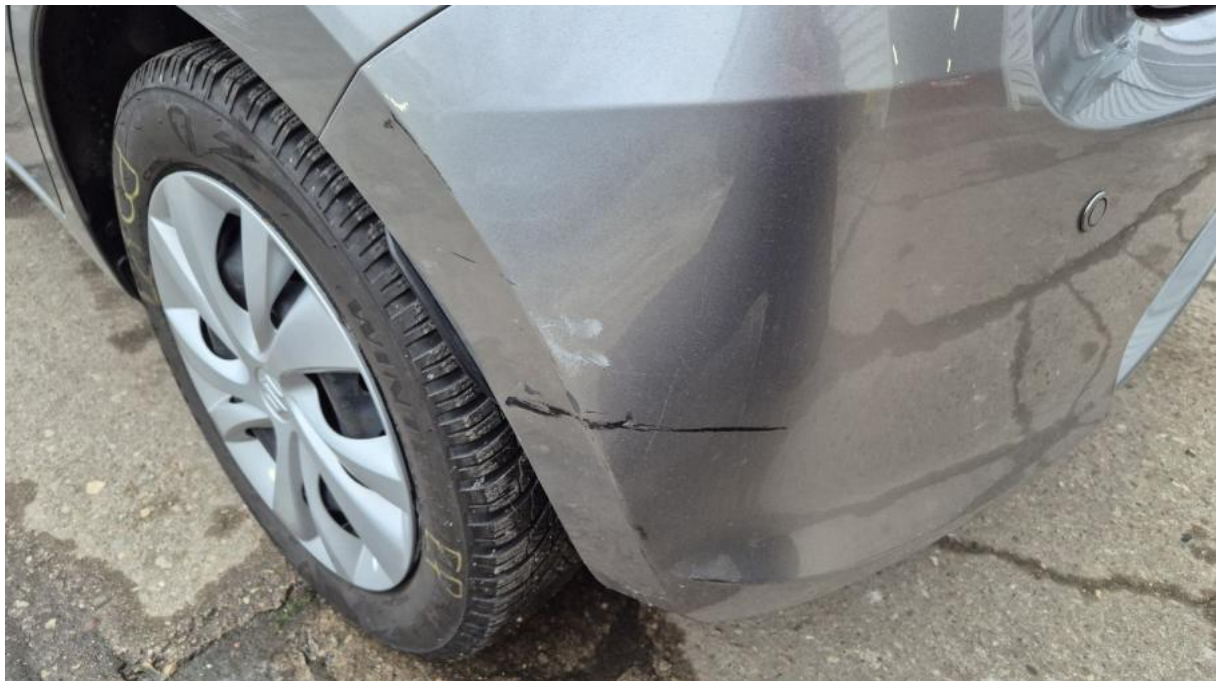
**Fot. 46**

| Poz. | Nazwa pozycji | Opis uszkodzeń | Kwalifik. | Naprawa [rbg] |
|---|---|---|---|---|
| 5 | Okładzina zderzaka tylnego | zarysowanie | NA | |

Zderzak tylny - zdjęcie poglądowe 1

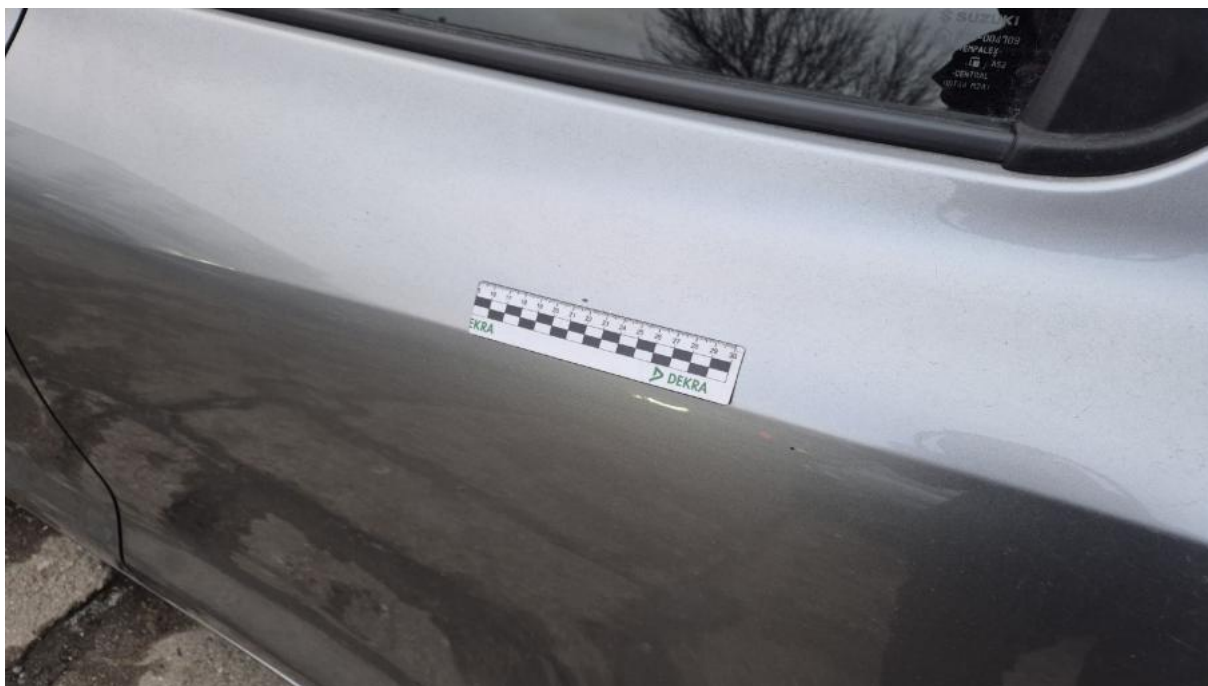
**Fot. 57**

| Poz. | Nazwa pozycji | Opis uszkodzeń | Kwalifik. | Naprawa [rbg] |
|---|---|---|---|---|
| 3 | Drzwi tylne (nieuzbrojone) L | odpryski lakieru, zarysowanie, ślady korozji | NA | |

Drzwi tylne L - zdjęcie poglądowe 1
