## Raport z oględzin pojazdu

| Numer raportu | 09167/1/26-15201 | Data raportu | 09-01-2026 |

| Marka, model | SUZUKI Swift 20-24 |
| Numer rejestracyjny | WD7676P |

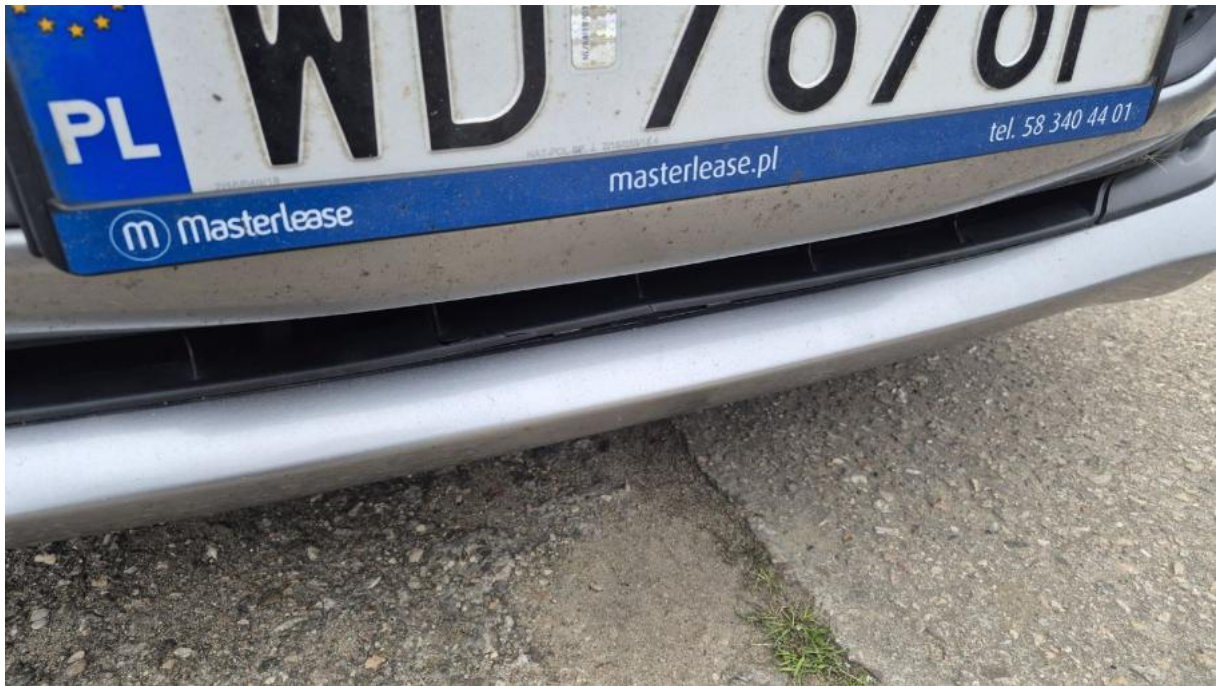
**Fot. 33**

| Poz. | Nazwa pozycji | Opis uszkodzeń | Kwalifik. | Naprawa [rbg] |
|---|---|---|---|---|
| 1 | Krata wlotu powietrza | pęknięcie | WY | 0.5 |

Krata zderzaka prz. - zdjęcie poglądowe 1

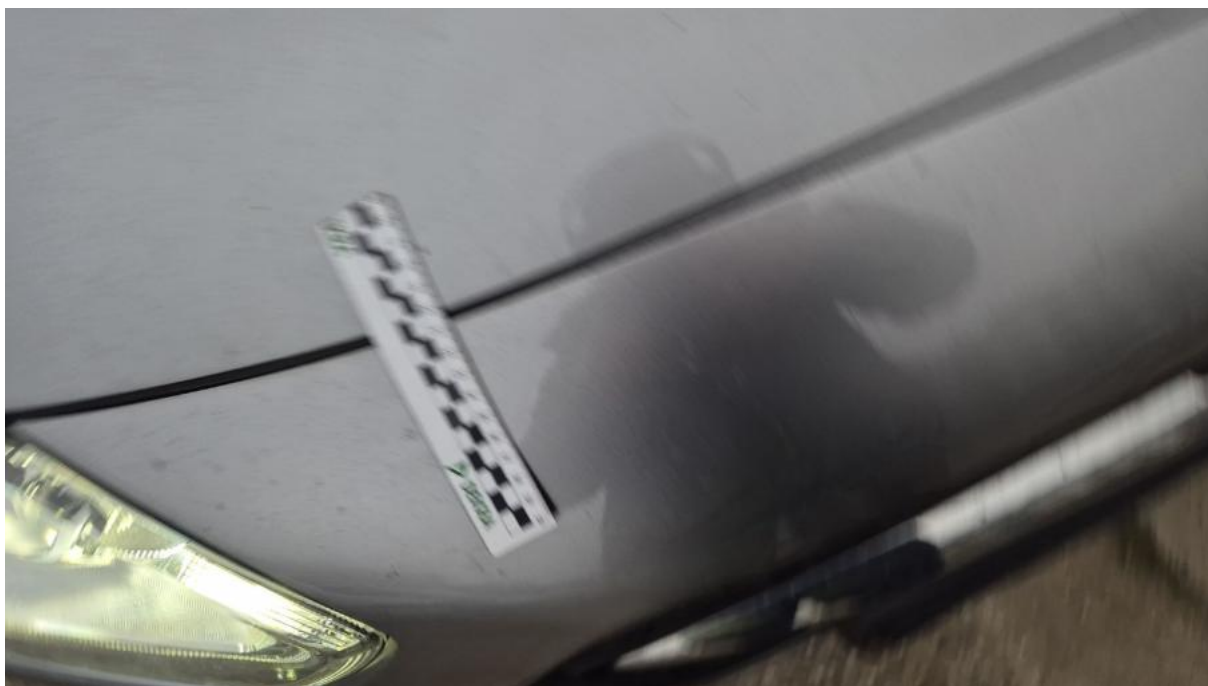
**Fot. 35**

| Poz. | Nazwa pozycji | Opis uszkodzeń | Kwalifik. | Naprawa [rbg] |
|---|---|---|---|---|
| 4 | Pokrywa przednia | odpryski lakieru | NA | |

Pokrywa komory silnika - zdjęcie poglądowe 1

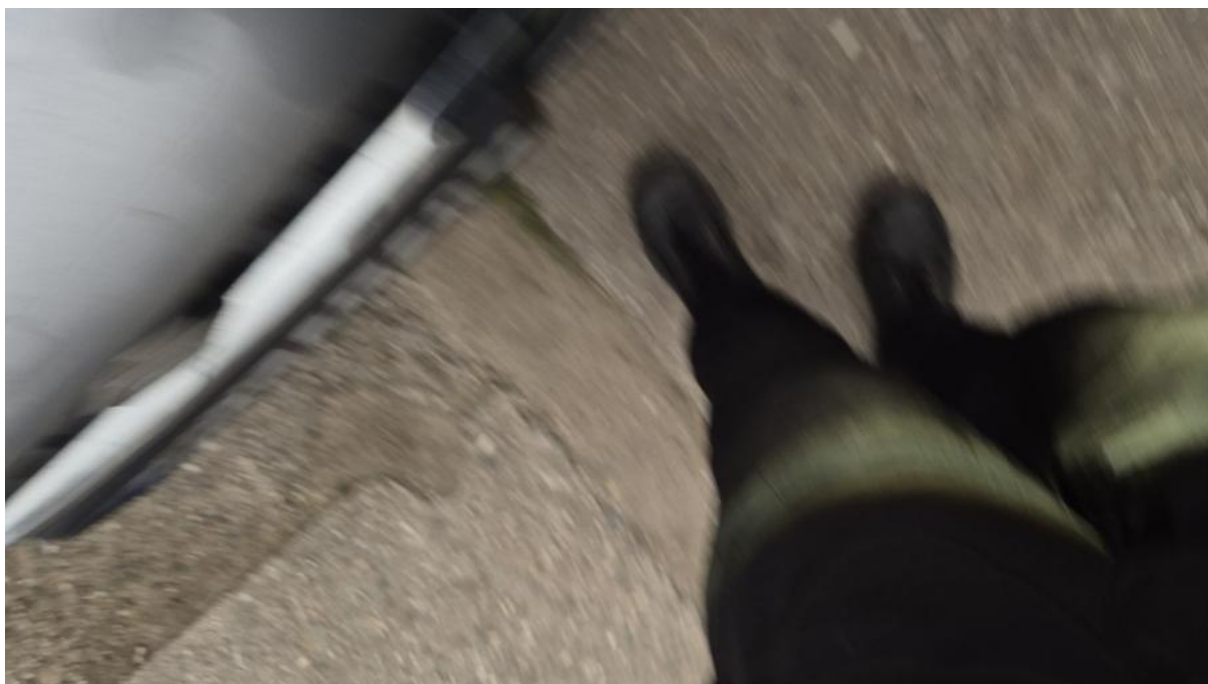
**Fot. 36**

Pokrywa komory silnika - zdjęcie poglądowe 2

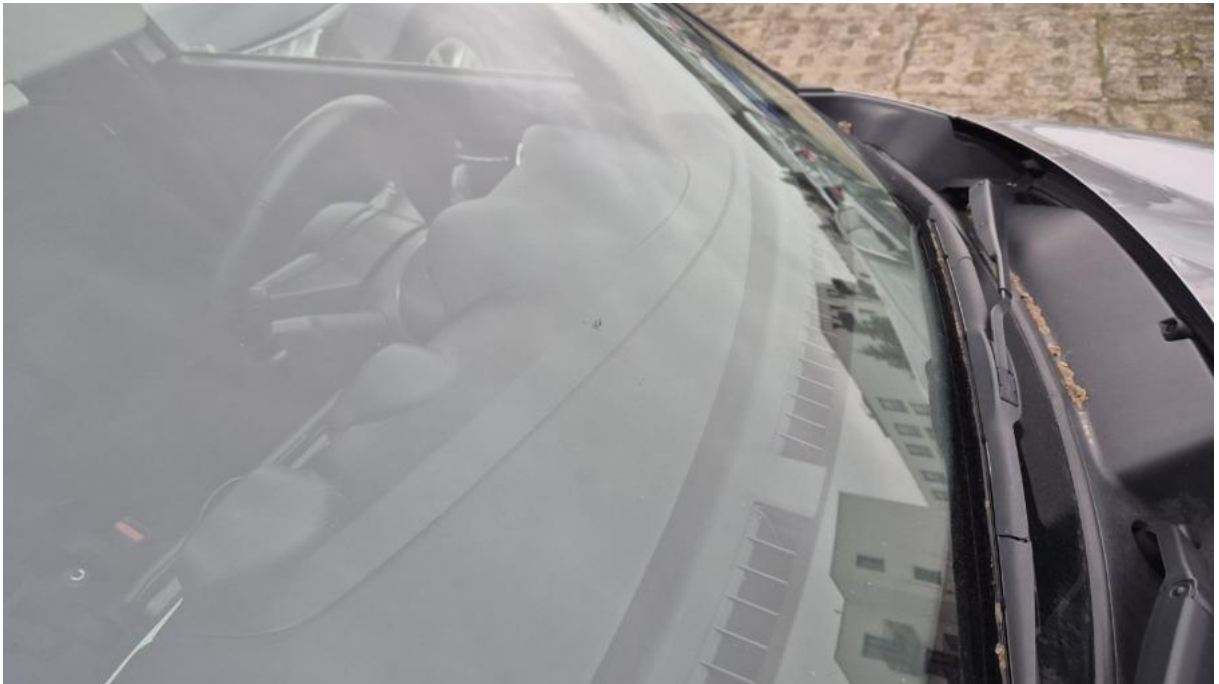
**Fot. 39**

| Poz. | Nazwa pozycji | Opis uszkodzeń | Kwalifik. | Naprawa [rbg] |
|---|---|---|---|---|
| 2 | Szyba przednia barwiona | pęknięcie | WY | 2.5 |

Szyba czołowa - zdjęcie poglądowe 1

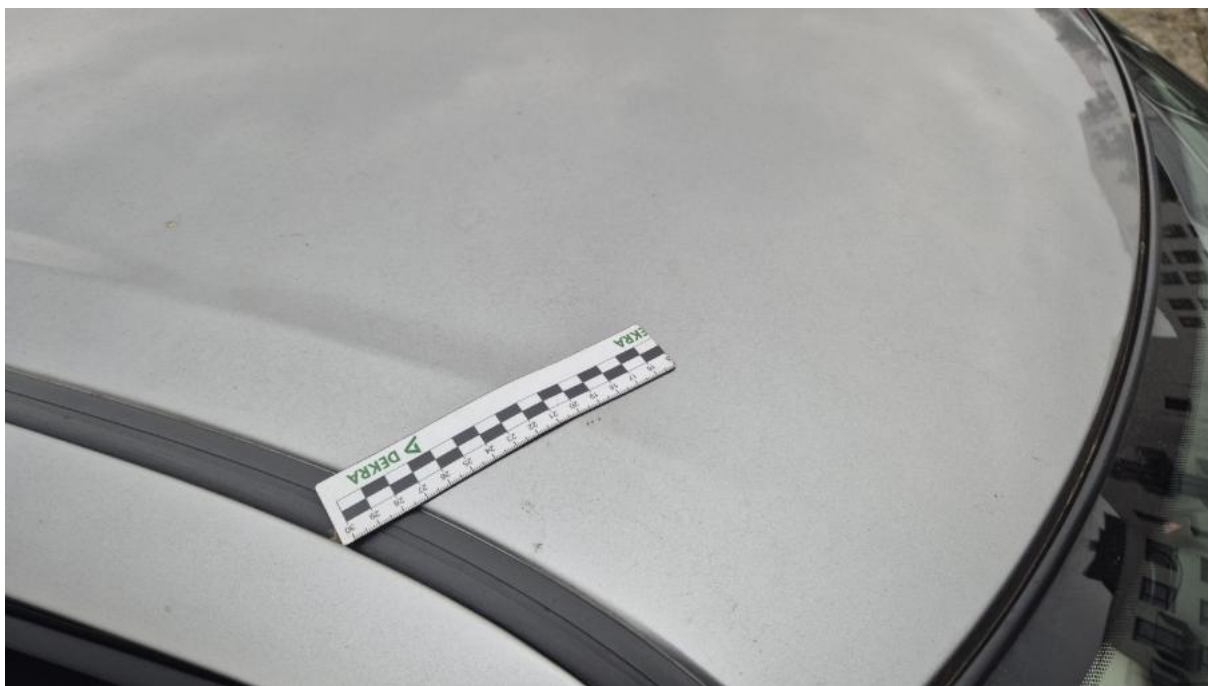
**Fot. 47**

| Poz. | Nazwa pozycji | Opis uszkodzeń | Kwalifik. | Naprawa [rbg] |
|---|---|---|---|---|
| 5 | Dach | wgniecenie, ślady korozji | NA | 1.2 |

Dach - zdjęcie poglądowe 1

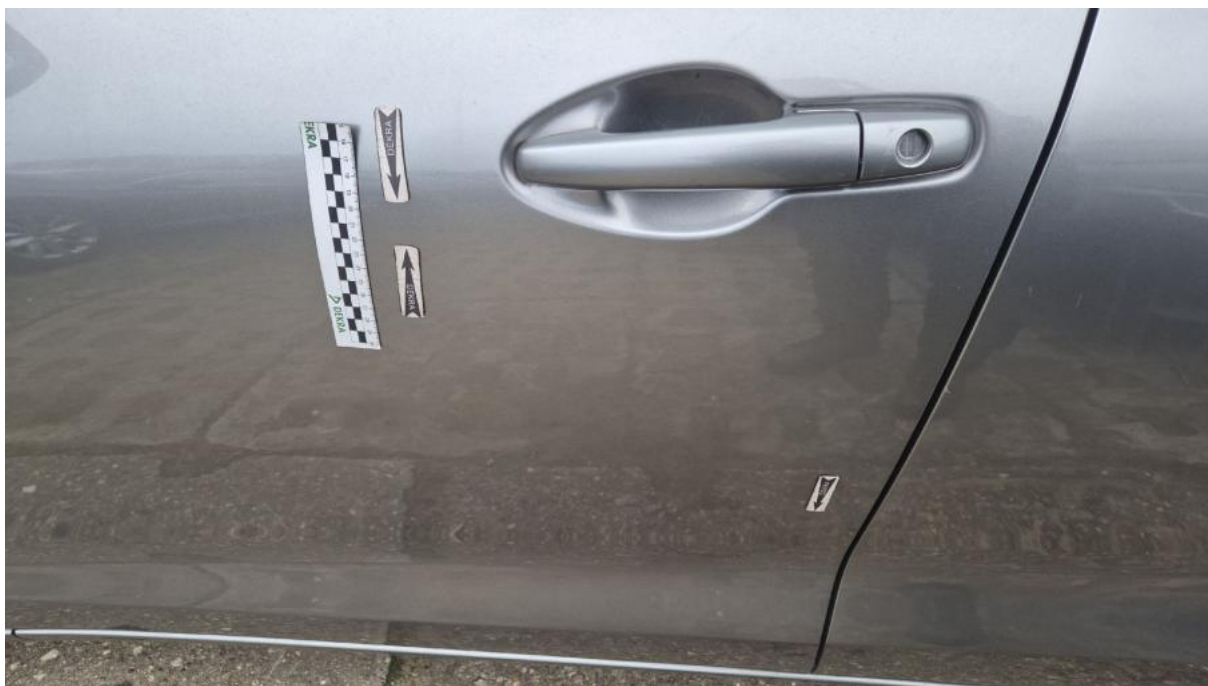
**Fot. 51**

| Poz. | Nazwa pozycji | Opis uszkodzeń | Kwalifik. | Naprawa [rbg] |
|---|---|---|---|---|
| 6 | Drzwi przednie (nieuzbrojone) L | wgniecenie | NA | 1.2 |

Drzwi przed L - zdjęcie poglądowe 1
