## Raport z oględzin pojazdu

| Numer raportu | 09114/1/26-15201 | Data raportu | 07-01-2026 |

| Numer identyfikacyjny (VIN) | JSAAZCA3S00528537 |
| Marka, model | SUZUKI Swift 20-24 |

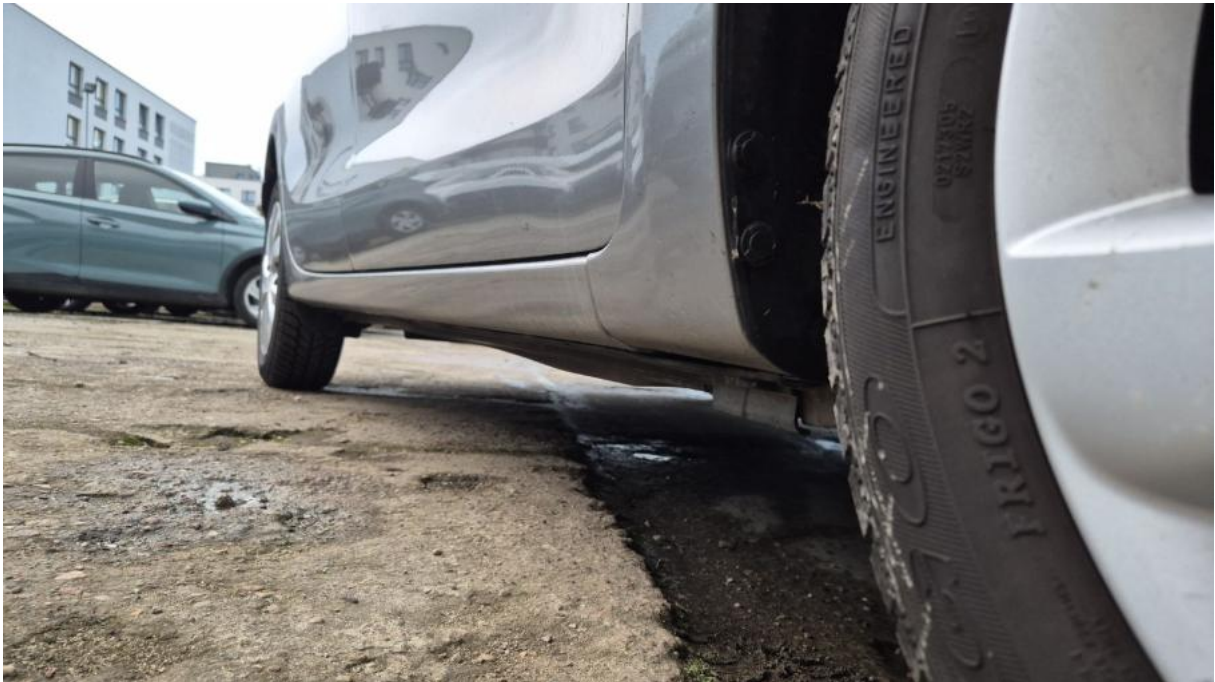
**Fot. 4**

Próg prawy (widok od przodu)

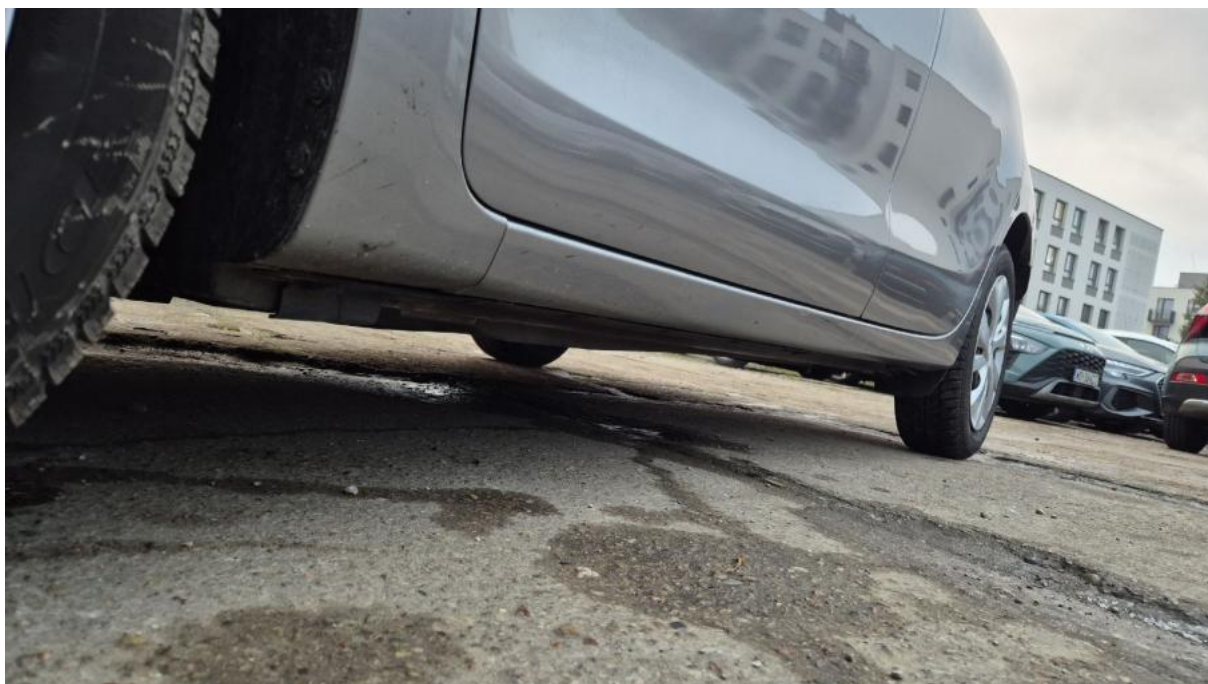
**Fot. 12**

Próg lewy (widok od przodu)

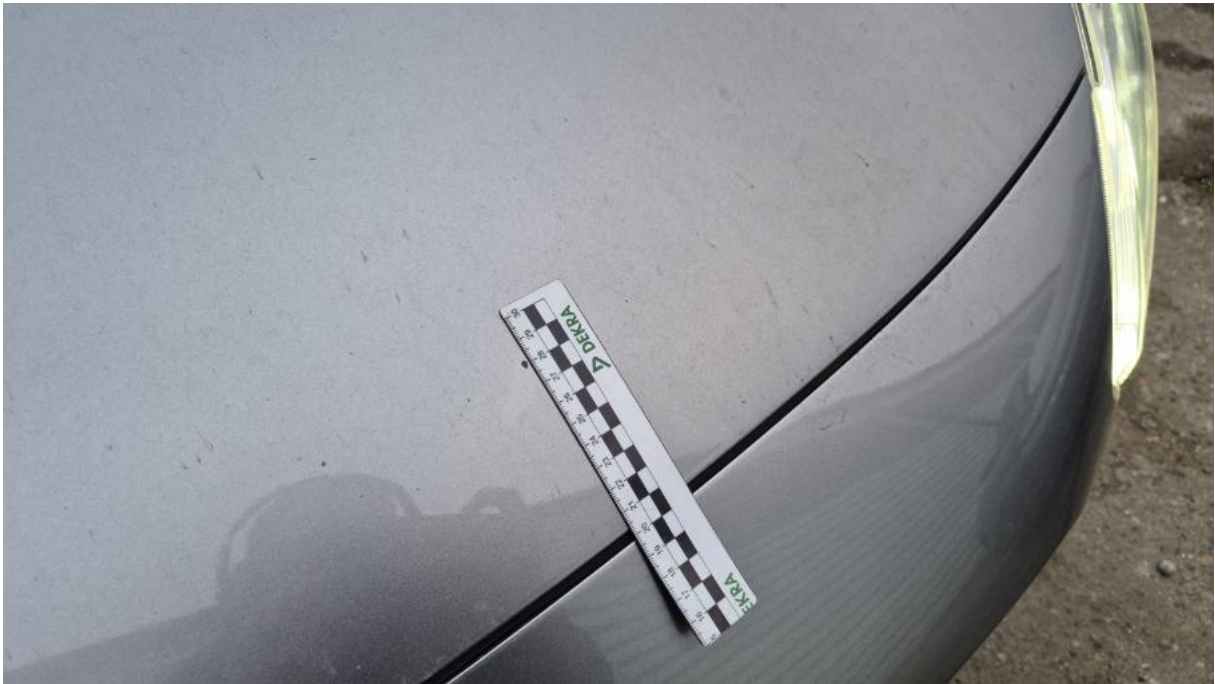
**Fot. 33**

| Poz. | Nazwa pozycji | Opis uszkodzeń | Kwalifik. | Naprawa [rbg] |
|---|---|---|---|---|
| 3 | Pokrywa przednia | wgniecenie, odpryski lakieru | NA | 0.5 |

Pokrywa komory silnika - zdjęcie poglądowe 1

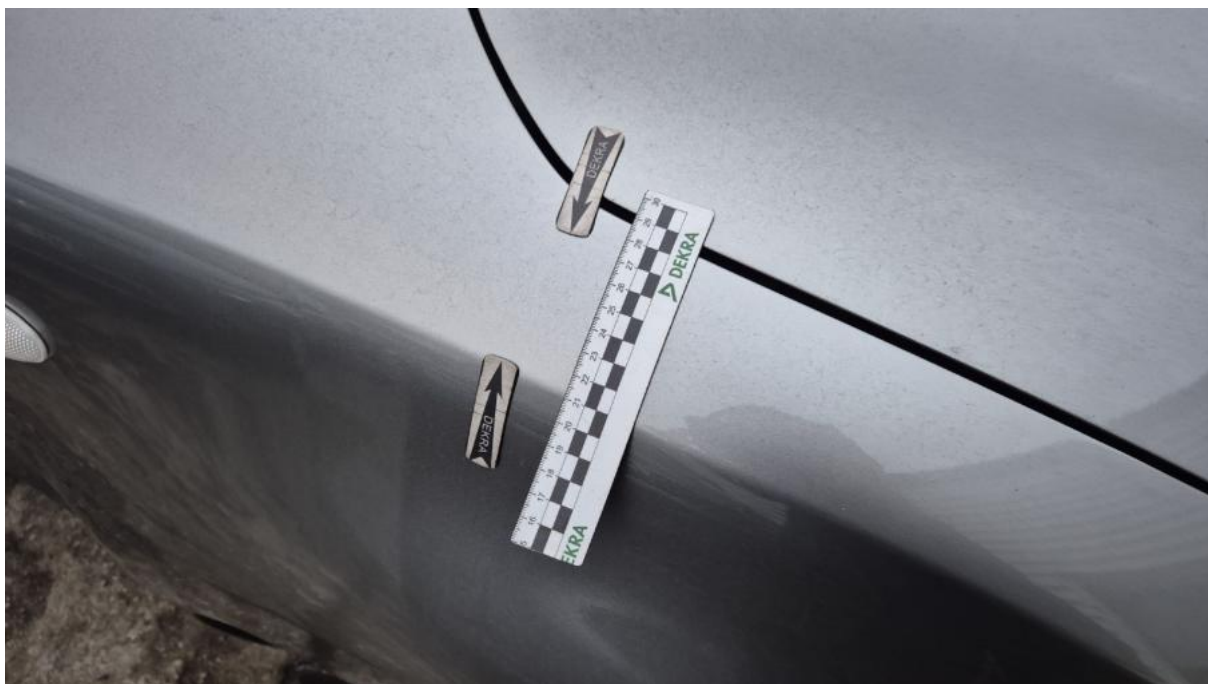
**Fot. 38**

| Poz. | Nazwa pozycji | Opis uszkodzeń | Kwalifik. | Naprawa [rbg] |
|---|---|---|---|---|
| 2 | Błotnik przedni R | liczne, wgniecenie | NA | 3.5 |

Błotnik przedni P - zdjęcie poglądowe 1

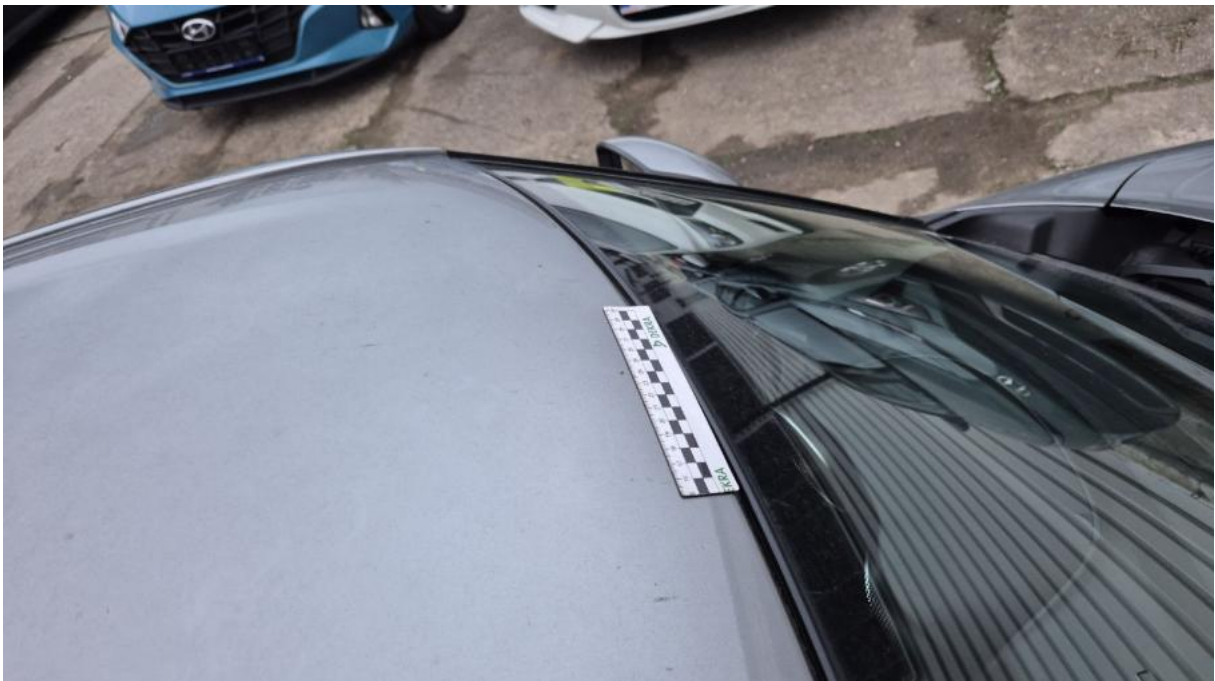
**Fot. 44**

| Poz. | Nazwa pozycji | Opis uszkodzeń | Kwalifik. | Naprawa [rbg] |
|---|---|---|---|---|
| 4 | Dach | wgniecenie, odpryski lakieru | NA | 0.5 |

Dach - zdjęcie pogładowe 1
