## Raport z oględzin pojazdu

| Numer raportu | 217888/1/26-11401 | Data raportu | 21-01-2026 |

| Marka, model | SUZUKI Swift 20-24 |
| Numer rejestracyjny | WD7680P |

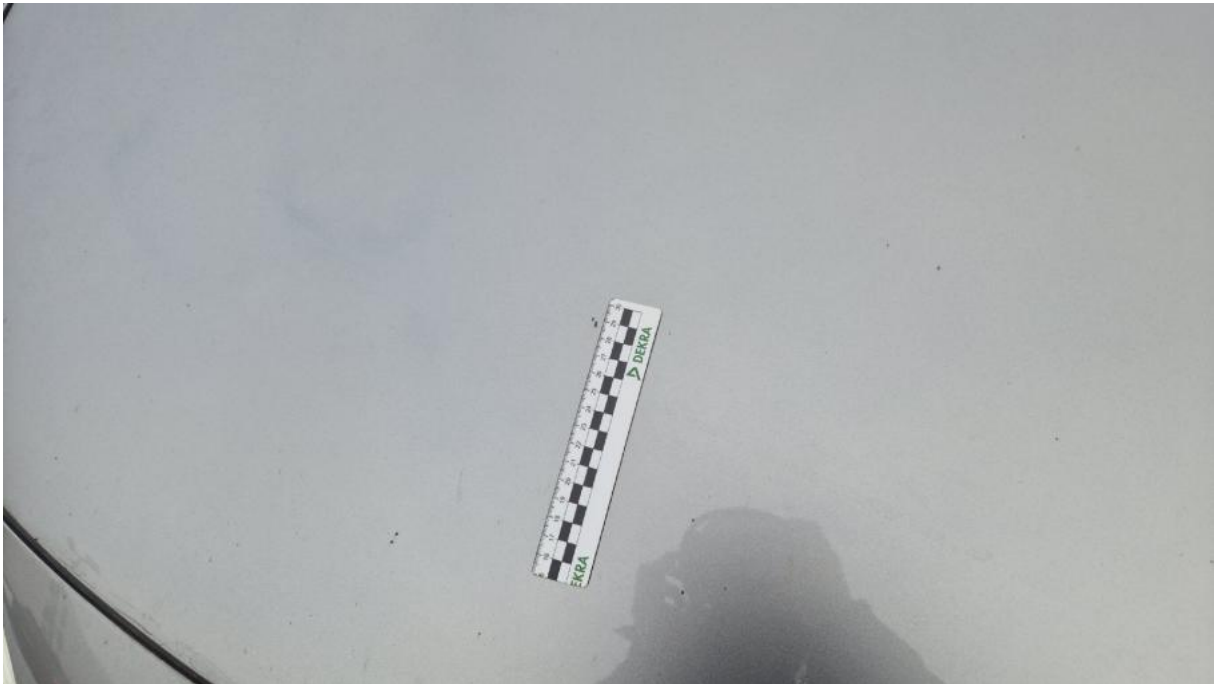
**Fot. 33**

| Poz. | Nazwa pozycji | Opis uszkodzeń | Kwalifik. | Naprawa [rbg] |
|---|---|---|---|---|
| 3 | Pokrywa przednia | rysa/odprysk, ślady korozji | NA | 0.5 |

Pokrywa komory silnika - zdjęcie poglądowe 1

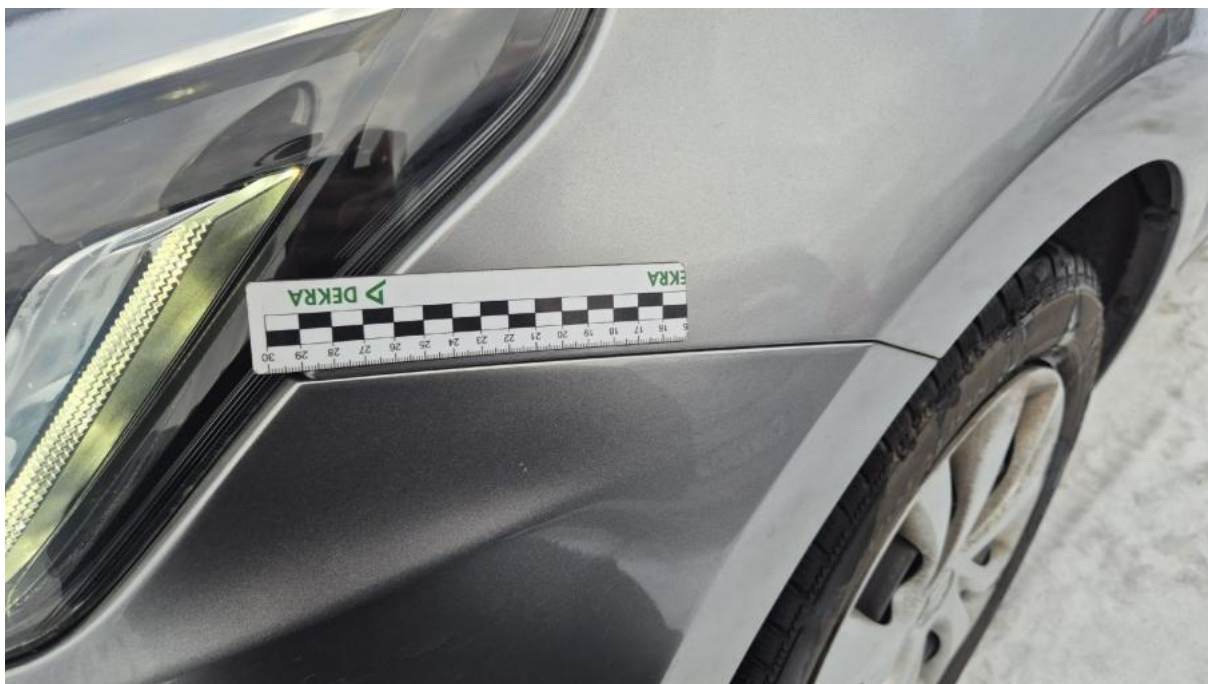
**Fot. 52**

| Poz. | Nazwa pozycji | Opis uszkodzeń | Kwalifik. | Naprawa [rbg] |
|---|---|---|---|---|
| 2 | Błotnik przedni L | rysa/odprysk, ślady korozji | NA | 0.5 |

Blotnik przedni L - zdjęcie poglądowe 1
