## Raport z oględzin pojazdu

| Numer raportu | 217911/1/26-11401 | Data raportu | 21-01-2026 |

| Numer identyfikacyjny (VIN) | <b>TMBAR6NH3J4557149</b> |
| Marka, model | SKODA Rapid Liftback 17-19 |

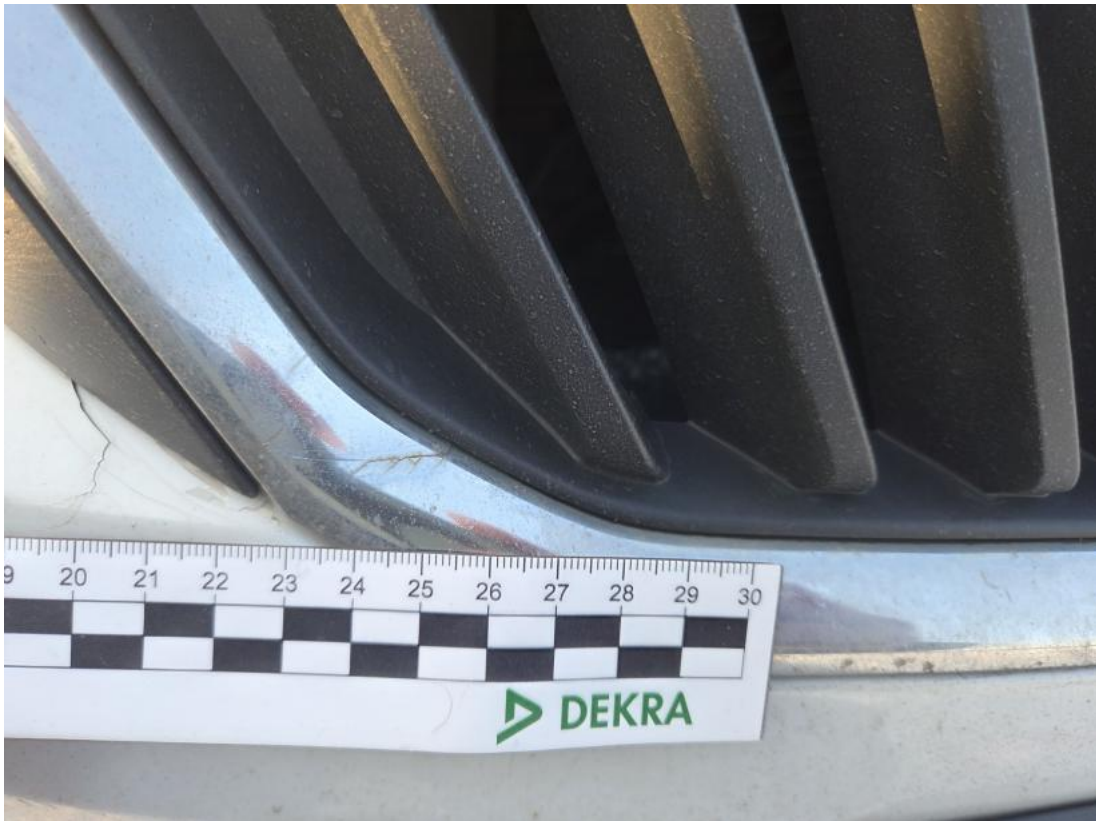
**Fot. 37**

| Poz. | Nazwa pozycji | Opis uszkodzeń | Kwalifik. | Naprawa [rbg] |
|---|---|---|---|---|
| 2 | Listwa ozdobna osłony chłodnicy | pęknięcie | WY | |

Atrapa przednia - zdjęcie poglądowe 1

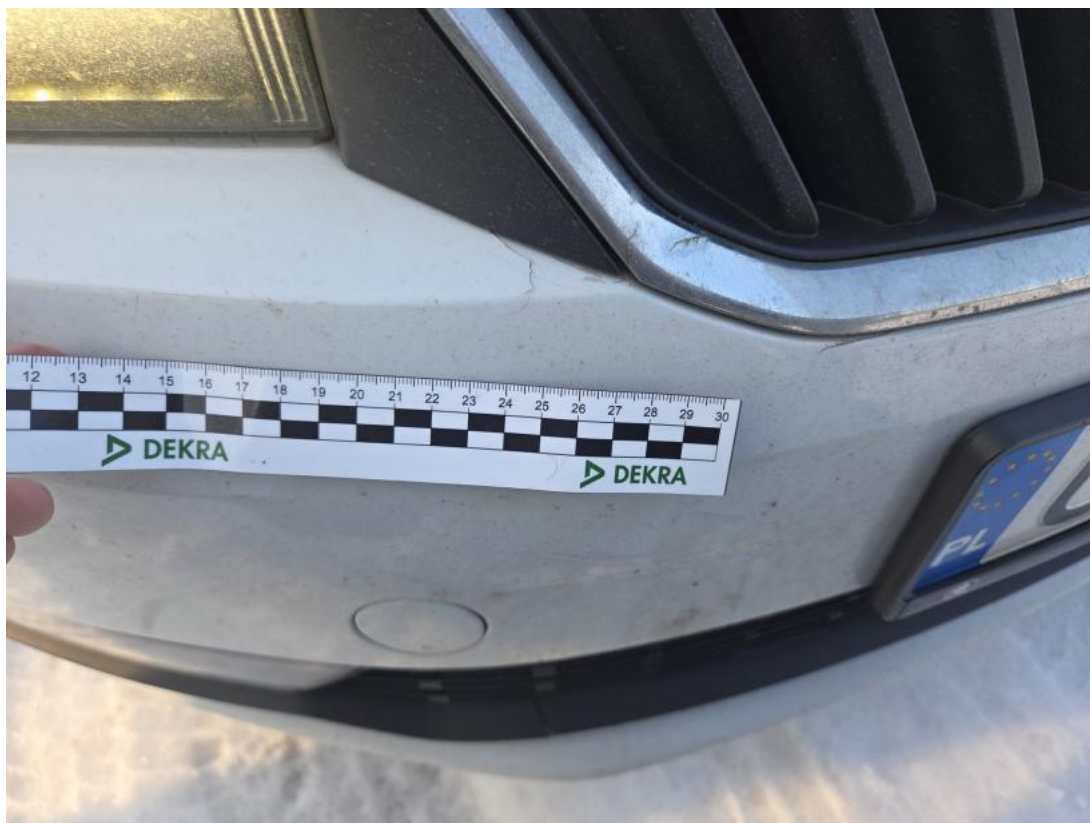
**Fot. 39**

| Poz. | Nazwa pozycji | Opis uszkodzeń | Kwalifik. | Naprawa [rbg] |
|---|---|---|---|---|
| 1 | Okładzina zderzaka przedniego | pęknięcie | WY | 1.4 |

Zderzak - zdjęcie pogładowe 1

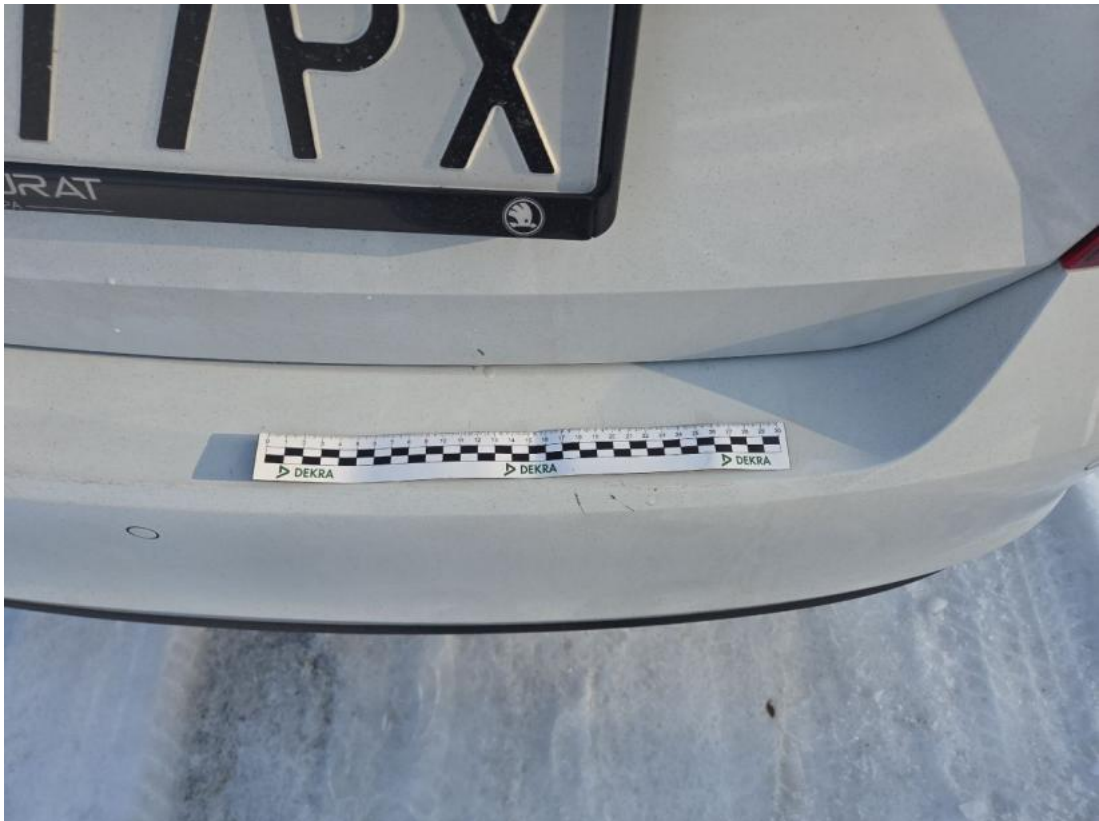
**Fot. 41**

| Poz. | Nazwa pozycji | Opis uszkodzeń | Kwalifik. | Naprawa [rbg] |
|---|---|---|---|---|
| 4 | Okładzina zderzaka tylnego | rysa/odprysk | NA | 0.8 |

Zderzak tylny - zdjęcie pogładowe 1

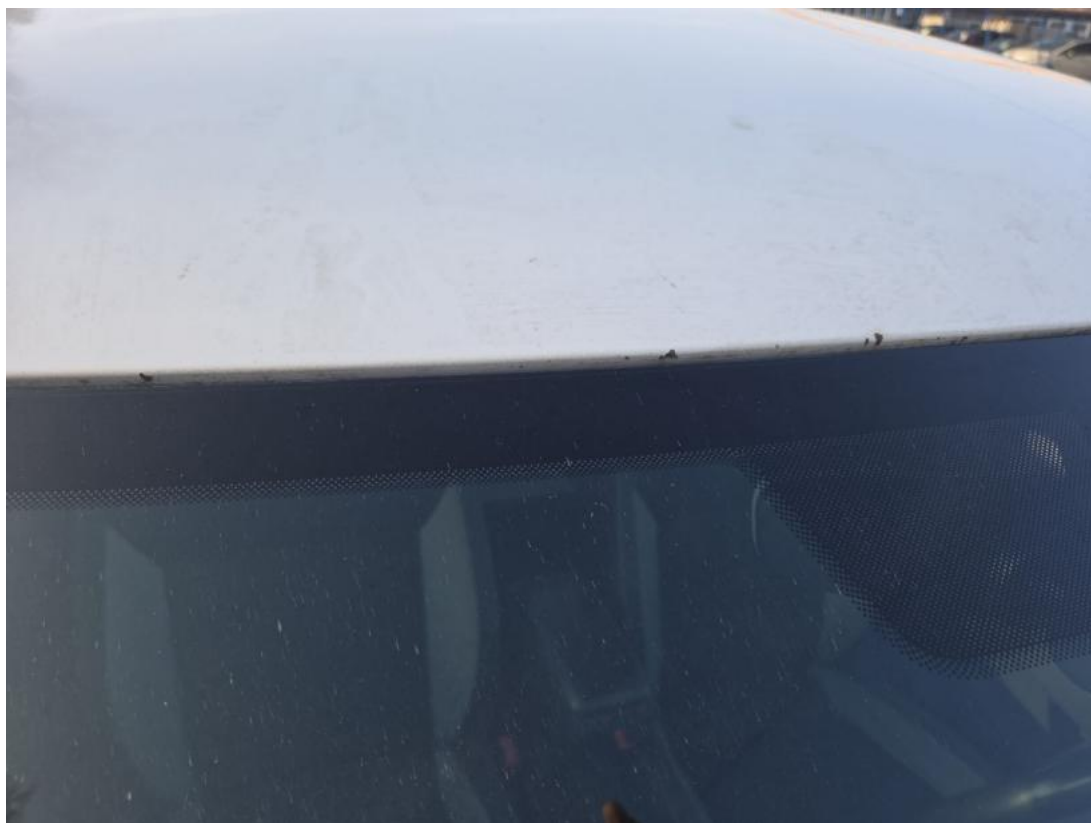
**Fot. 43**

| Poz. | Nazwa pozycji | Opis uszkodzeń | Kwalifik. | Naprawa [rbg] |
|---|---|---|---|---|
| 3 | Dach | rysa/odprysk, ślady korozji | NA | 0.3 |

Dach - zdjęcie poglądowe 1

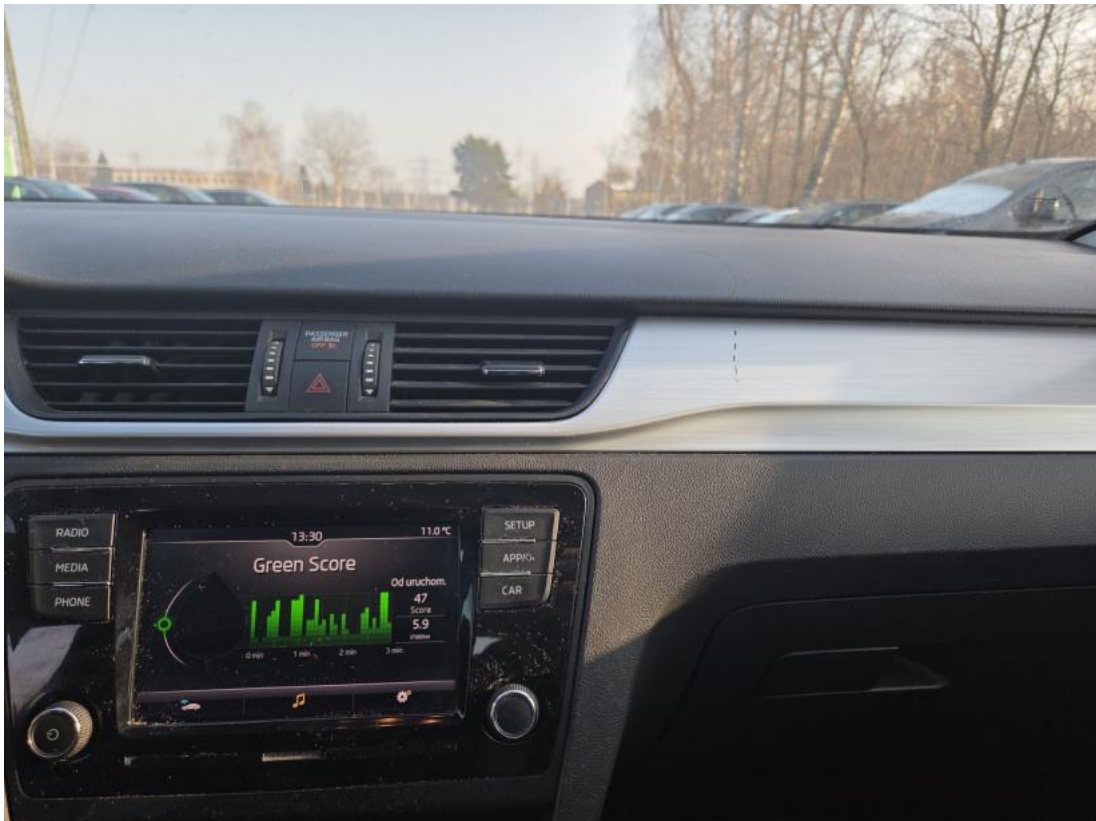
**Fot. 45**

Deska rozdzielcza - zdjęcie pogładowe 1

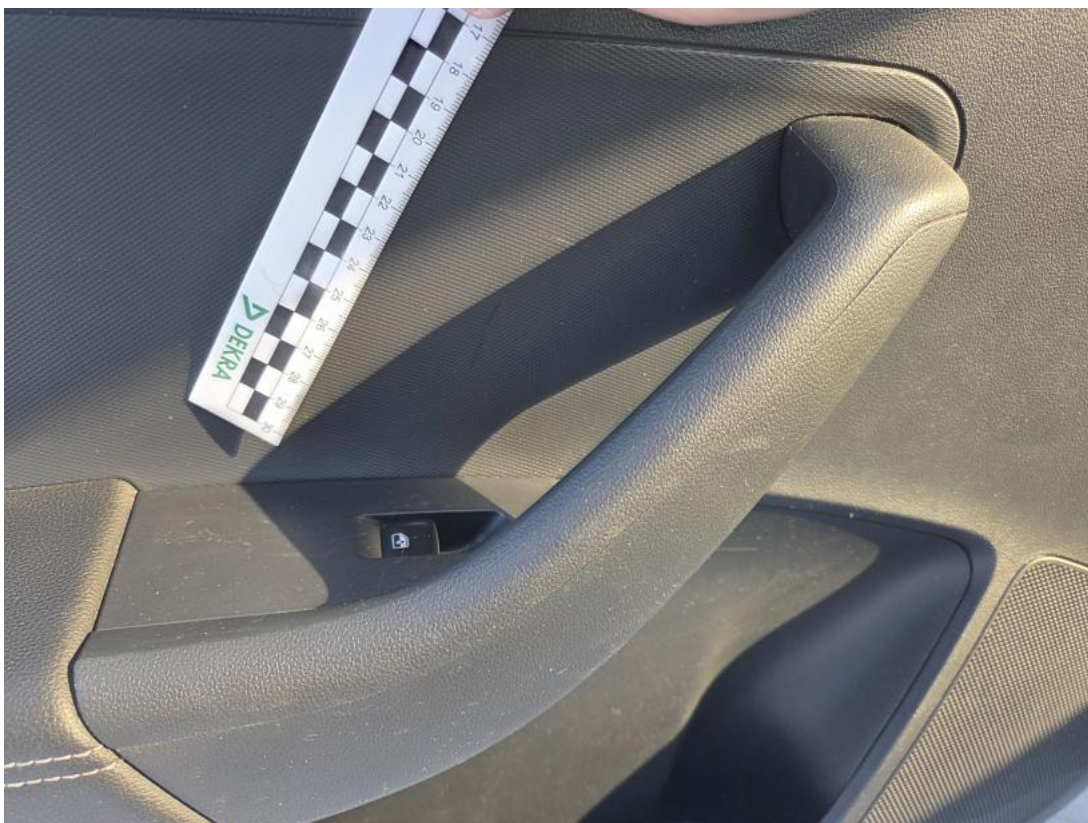
**Fot. 47**

Tapicerka drzwi tylnych L - zdjęcie pogładowe 1

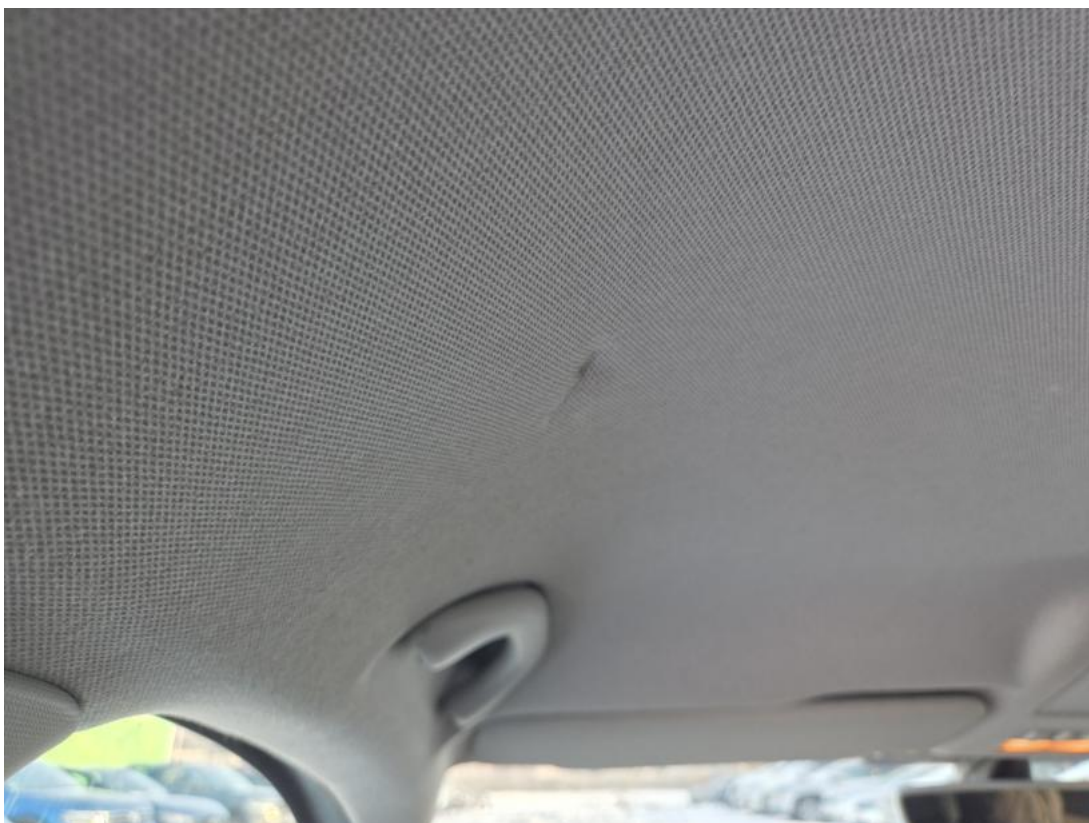
**Fot. 49**

Podsufitka - zdjęcie poglądowe 1
