## Raport z oględzin pojazdu

| Numer raportu | 217604/12/25-11401 | Data raportu | 29-12-2025 |

| Numer identyfikacyjny (VIN) | <b>WBA1R510505K59038</b> |
| Marka, model | BMW Seria 1 [F20] 17-19 |

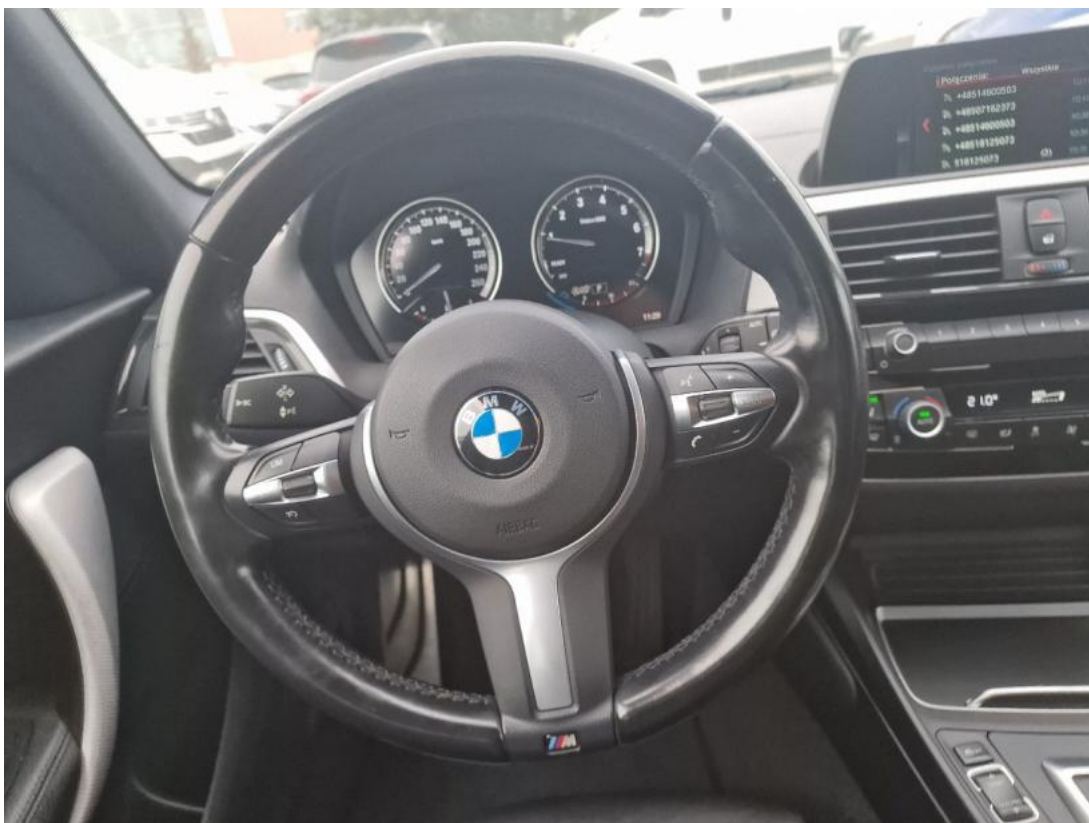
**Fot. 21**

| Poz. | Nazwa pozycji | Opis uszkodzeń | Kwalifik. | Naprawa [rbg] |
|---|---|---|---|---|
| 2 | Kierownica skórzana z Airbag | zarysowanie, ubytki materiału | | |

Kierownica (na wprost)

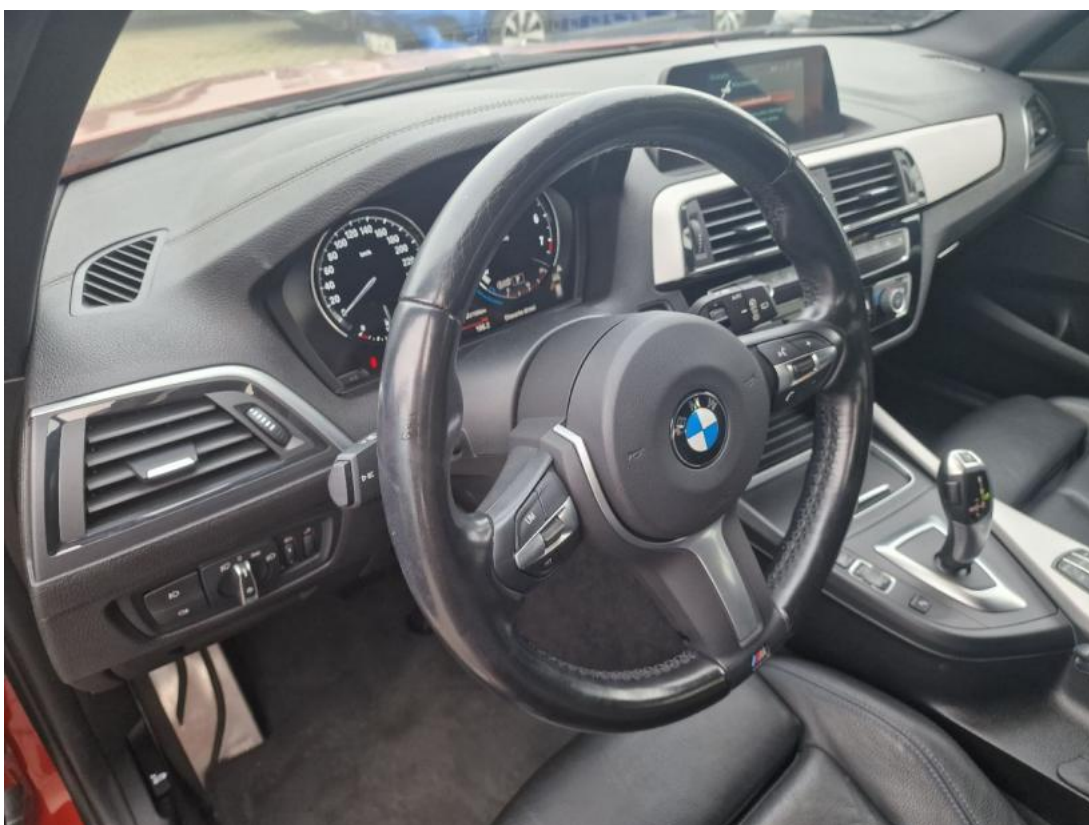
**Fot. 22**

Kierownica z lewej strony
