Zustandsbericht

Angaben zum Fahrzeug

Hersteller	Opel	Besichtigungszustand	ausreichend
Typ/Modell	Insignia Sports Tourer SW	Laufleistung (abgelesen)	164.721 km
Fahrgestellnummer	W0LGM8EL8C1044202	Erstzulassung	01.12.2011

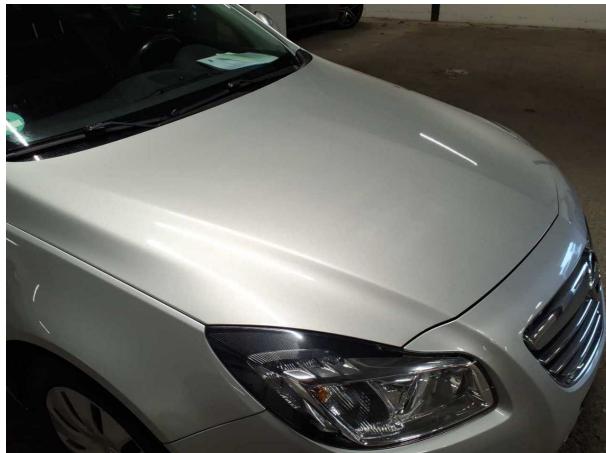
Nachlackierung 2: Motorhaube

Nr.	Ort
1	Kotflügel rechts, fachgerecht ausgeführt, Reparaturrechnung vorhanden
2	Motorhaube, fachgerecht ausgeführt, Reparaturrechnung vorhanden
