## Raport z oględzin pojazdu

| Numer raportu | 217951/1/26-11401 | Data raportu | 26-01-2026 |

| Marka, model | HYUNDAI i30 17-20 |
| Numer rejestracyjny | WD5818H |

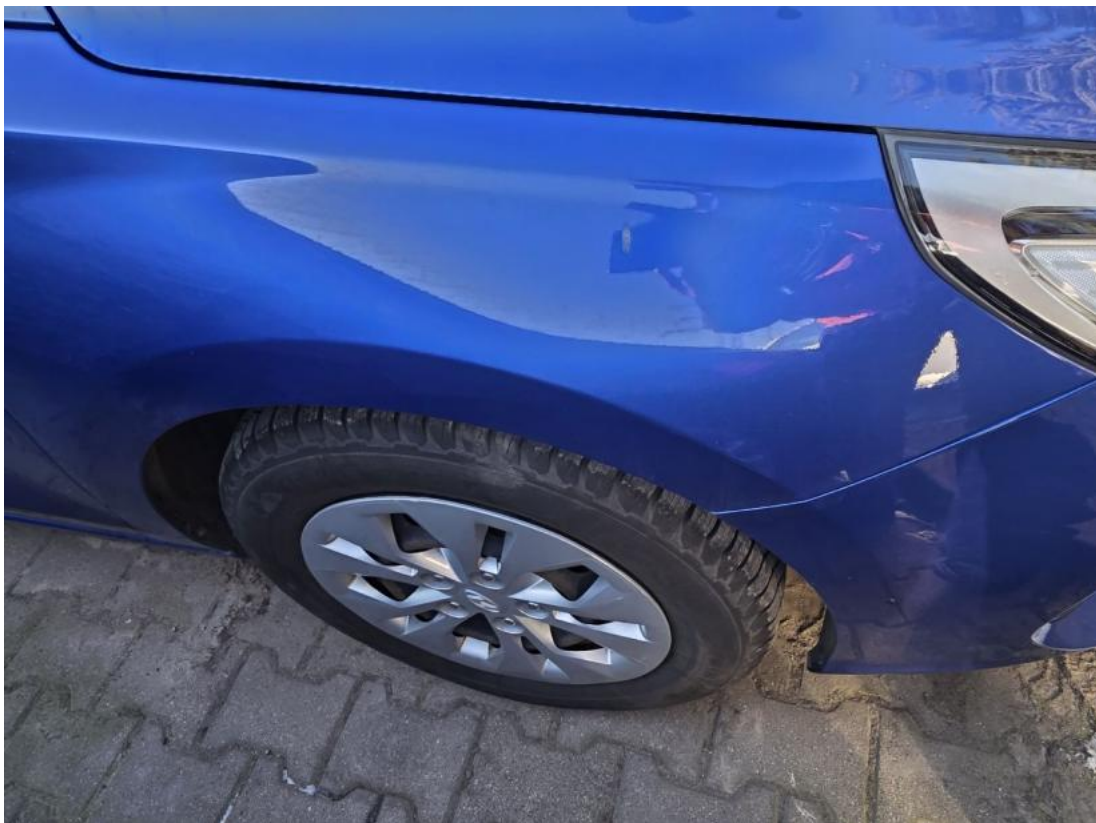
**Fot. 34**

| Poz. | Nazwa pozycji | Opis uszkodzeń | Kwalifik. | Naprawa [rbg] |
|---|---|---|---|---|
| 1 | Błotnik przedni R | zabrudzenie | NA | 0.3 |

Łótnik przedni P - zdjęcie poglądowe 1

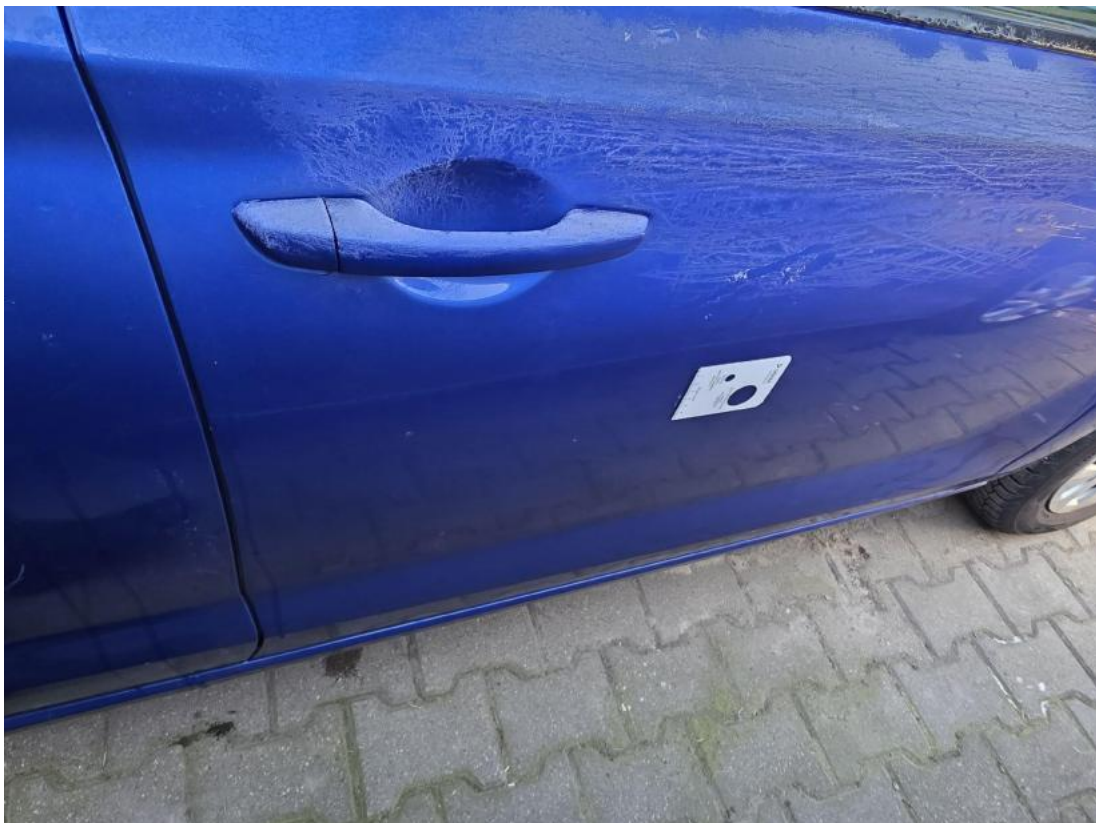
**Fot. 36**

| Poz. | Nazwa pozycji | Opis uszkodzeń | Kwalifik. | Naprawa [rbg] |
|---|---|---|---|---|
| 4 | Drzwi przednie (nieuzbrojone) R | rysa/odprysk, wgniecenie/odkształcenie | | |

Drzwi przednie P - zdjęcie pogładowe 1

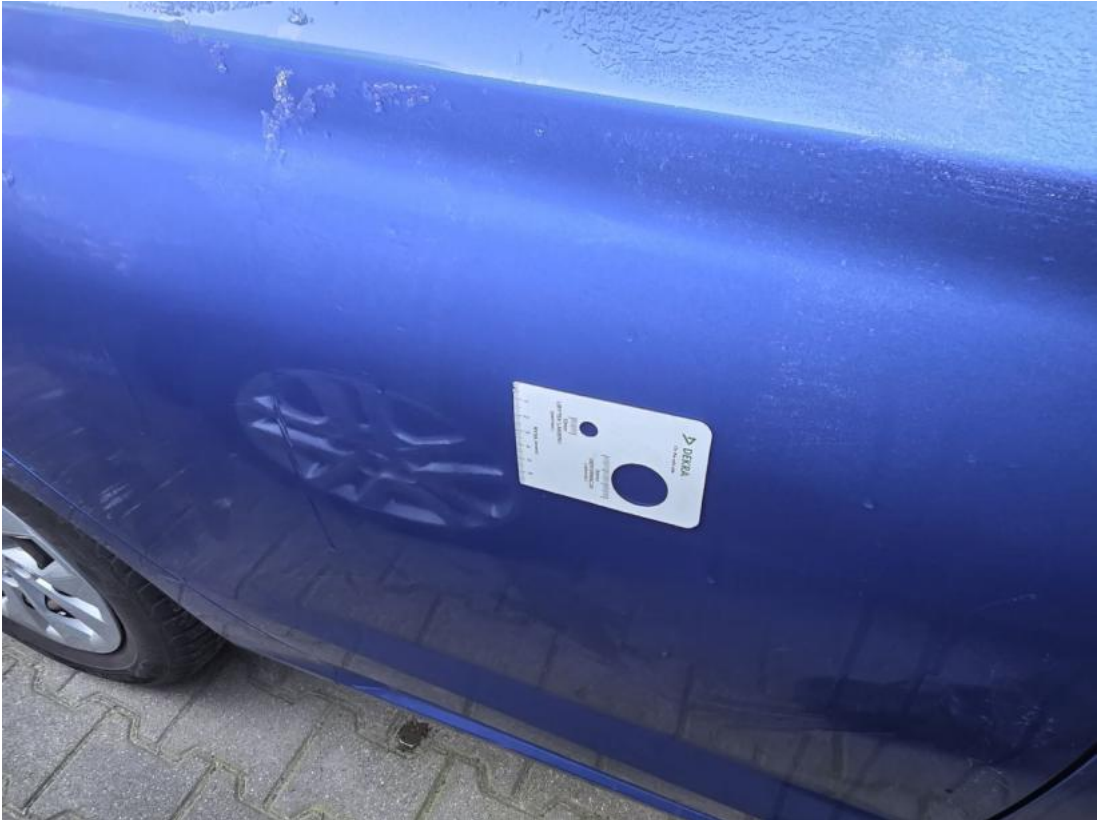
**Fot. 39**

| Poz. | Nazwa pozycji | Opis uszkodzeń | Kwalifik. | Naprawa [rbg] |
|---|---|---|---|---|
| 5 | Drzwi tylne (nieuzbrojone) R | rysa/odprysk | | |

Drzwi tylne P - zdjęcie pogładowe 1

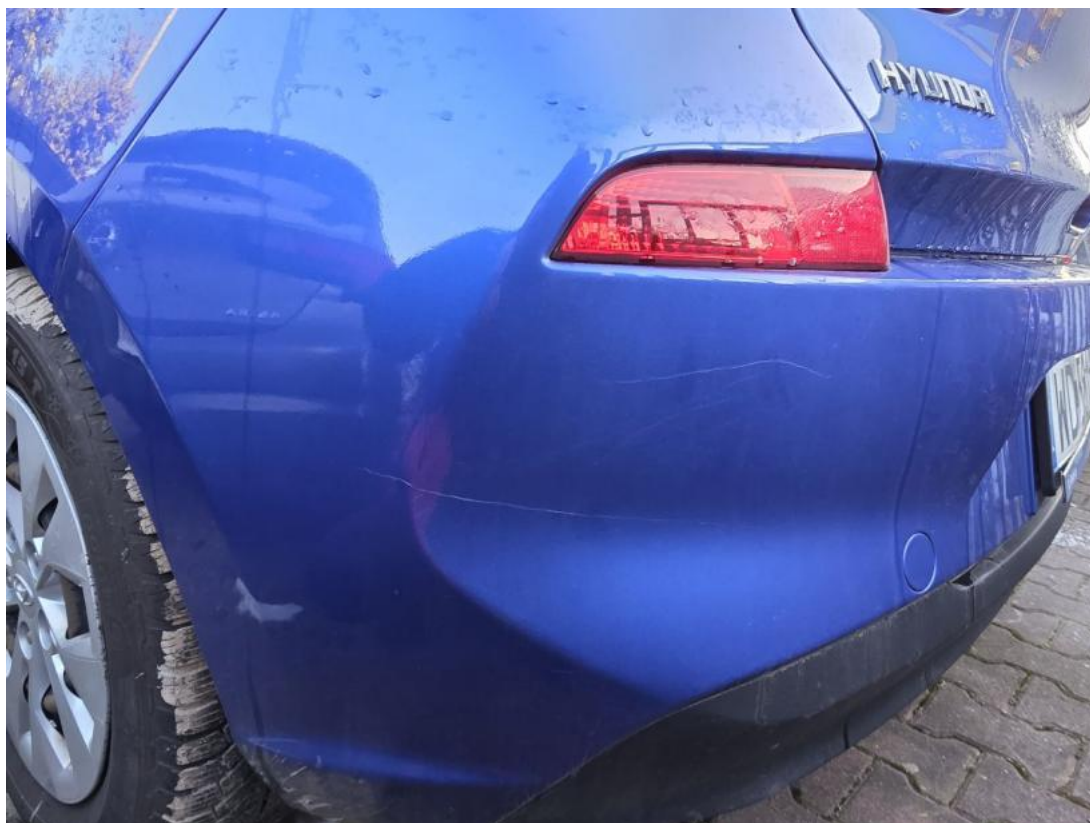
**Fot. 41**

| Poz. | Nazwa pozycji | Opis uszkodzeń | Kwalifik. | Naprawa [rbg] |
|---|---|---|---|---|
| 6 | Okładzina zderzaka tylnego | rysa/odprysk | | |

Zderzak tylny - zdjęcie poglądowe 1

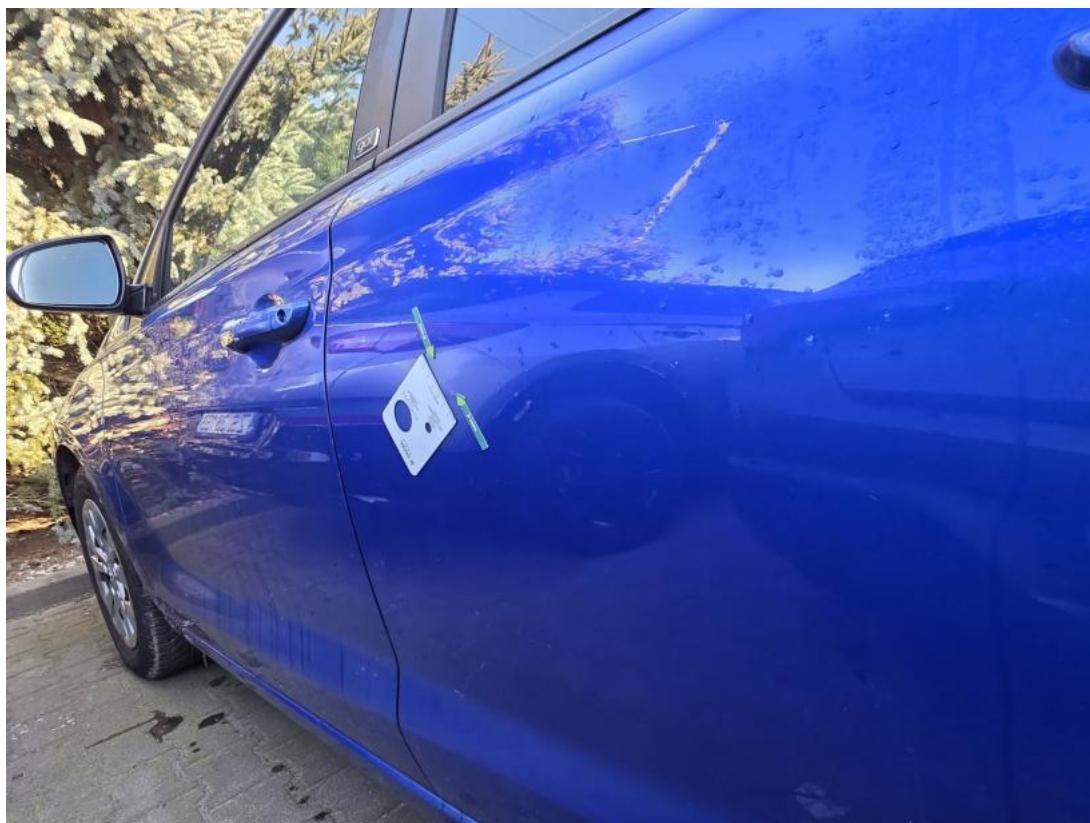
**Fot. 43**

| Poz. | Nazwa pozycji | Opis uszkodzeń | Kwalifik. | Naprawa [rbg] |
|---|---|---|---|---|
| 2 | Drzwi tylne (nieuzbrojone) L | wgniecenie/odkształcenie | NA | 0.7 |

Drzwi tylne L - zdjęcie pogładowe 1
