## Raport z oględzin pojazdu

| Numer raportu | 420044/1/26-9570 | Data raportu | 22-01-2026 |

| Numer identyfikacyjny (VIN) | <b>WV2ZZZ2KZX032555</b> |
| Marka, model | VOLKSWAGEN Caddy 15-20 |

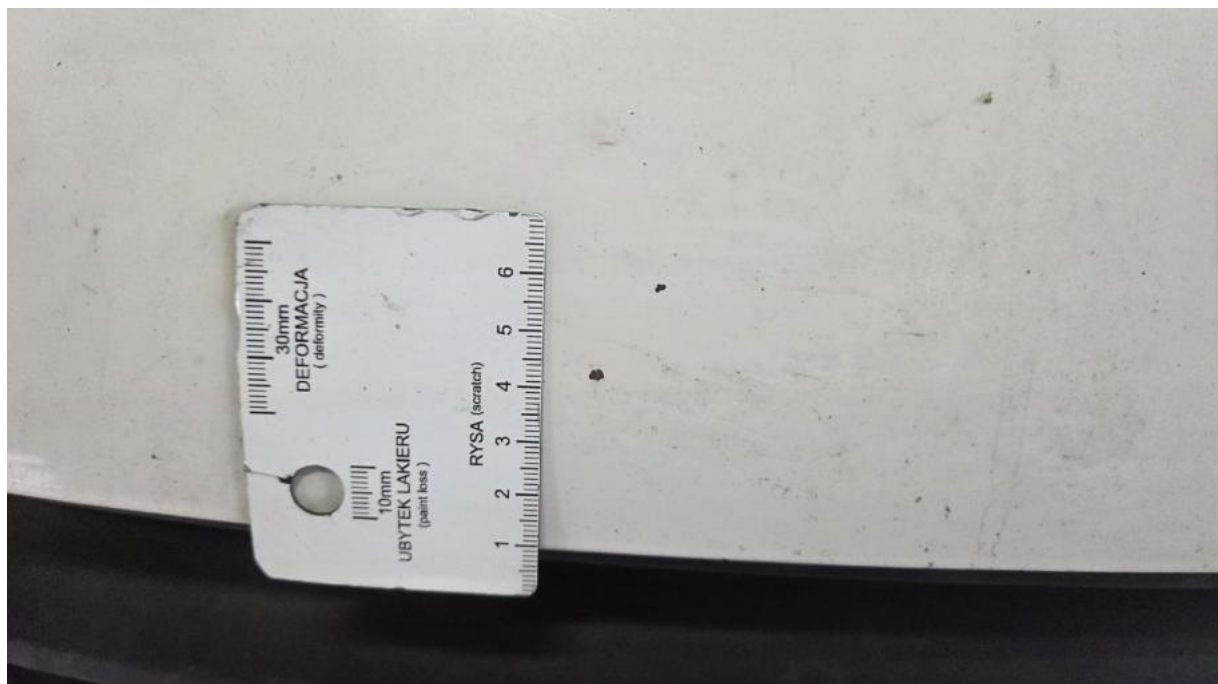
**Fot. 32**

| Poz. | Nazwa pozycji | Opis uszkodzeń | Kwalifik. | Naprawa [rbg] |
|---|---|---|---|---|
| 1 | Pokrywa przednia | rysa/odprysk, ślady korozji | NA | 0.5 |

Pokrywa komory silnika - zdjęcie poglądowe 1
