## Raport z oględzin pojazdu

| Numer raportu | 420045/1/26-9570 | Data raportu | 22-01-2026 |

| Marka, model | SKODA Rapid Liftback 17-19 |
| Numer rejestracyjny | WD6250H |

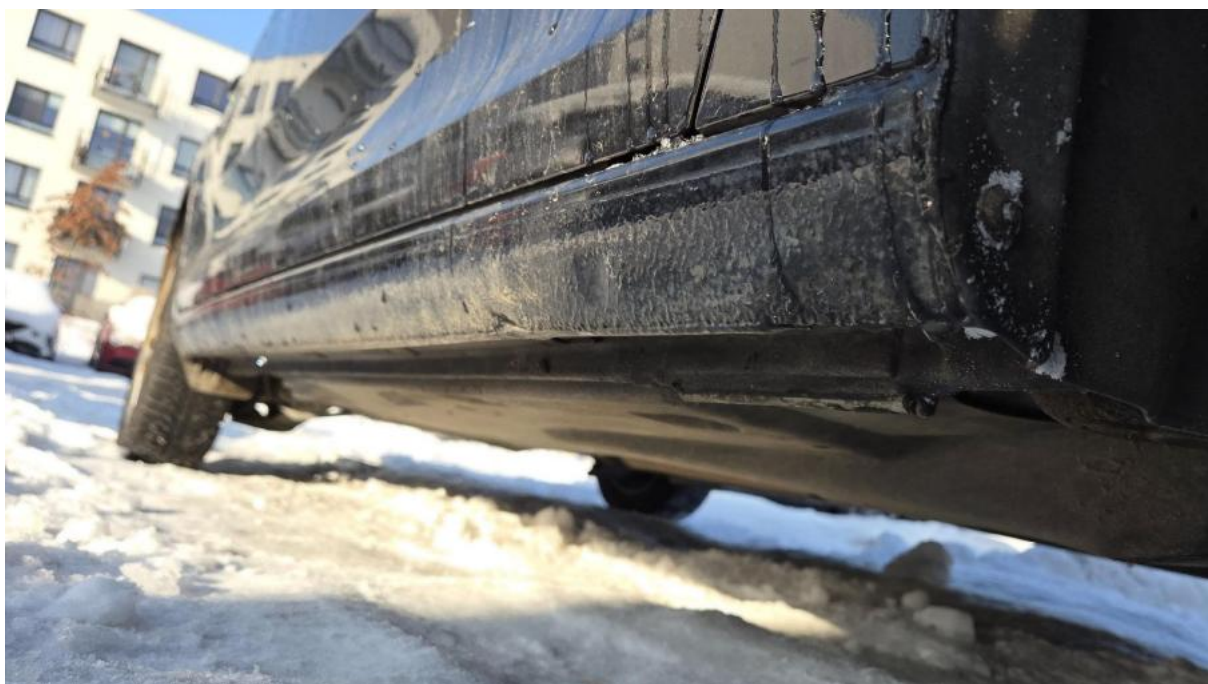
**Fot. 4**

| Poz. | Nazwa części | Przedział grubości powłoki lakierowej [µm] |
|---|---|---|
| 9 | Próg prawy | do 150 |

Próg prawy (widok od przodu)

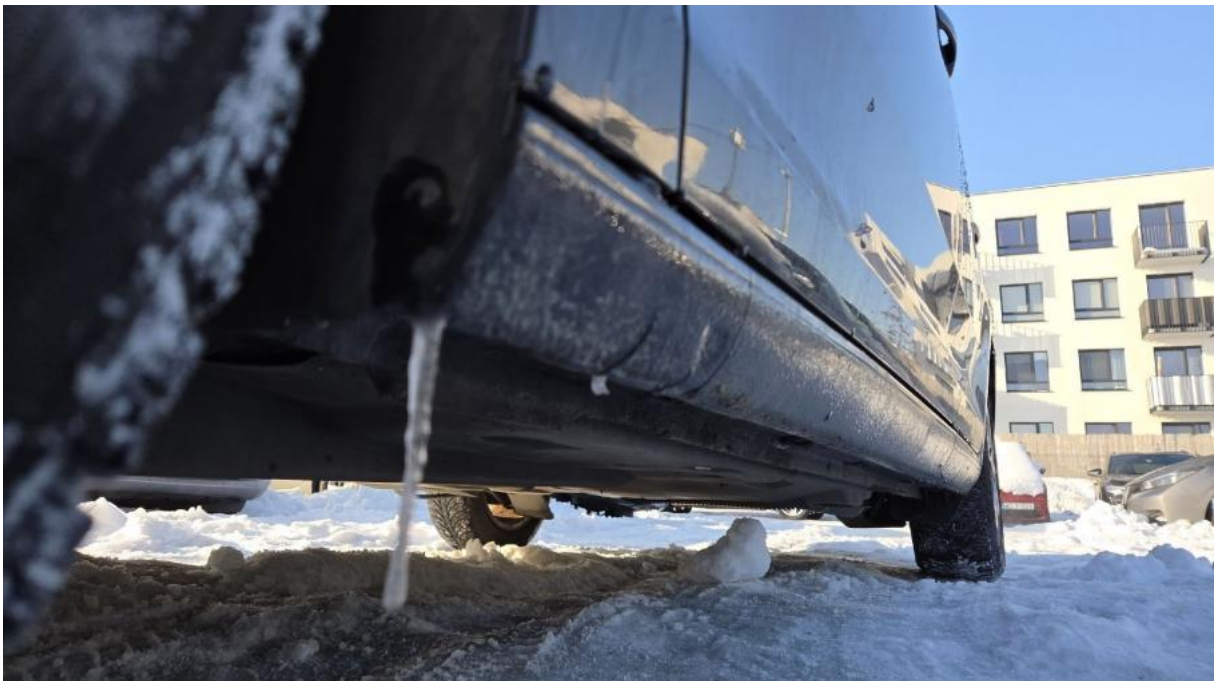
**Fot. 12**

| Poz. | Nazwa pozycji | Opis uszkodzeń | Kwalifik. | Naprawa [rbg] |
|---|---|---|---|---|
| 9 | Próg L | wgniecenie/odkształcenie | | |

Próg lewy (widok od przodu)
