## Raport z oględzin pojazdu

| Numer raportu | 217683/1/26-11401 | Data raportu | 09-01-2026 |

| Numer identyfikacyjny (VIN) | <b>WBA8A51000K377747</b> |
| Marka, model | BMW Seria 3 [F30/F80] 15-18 |

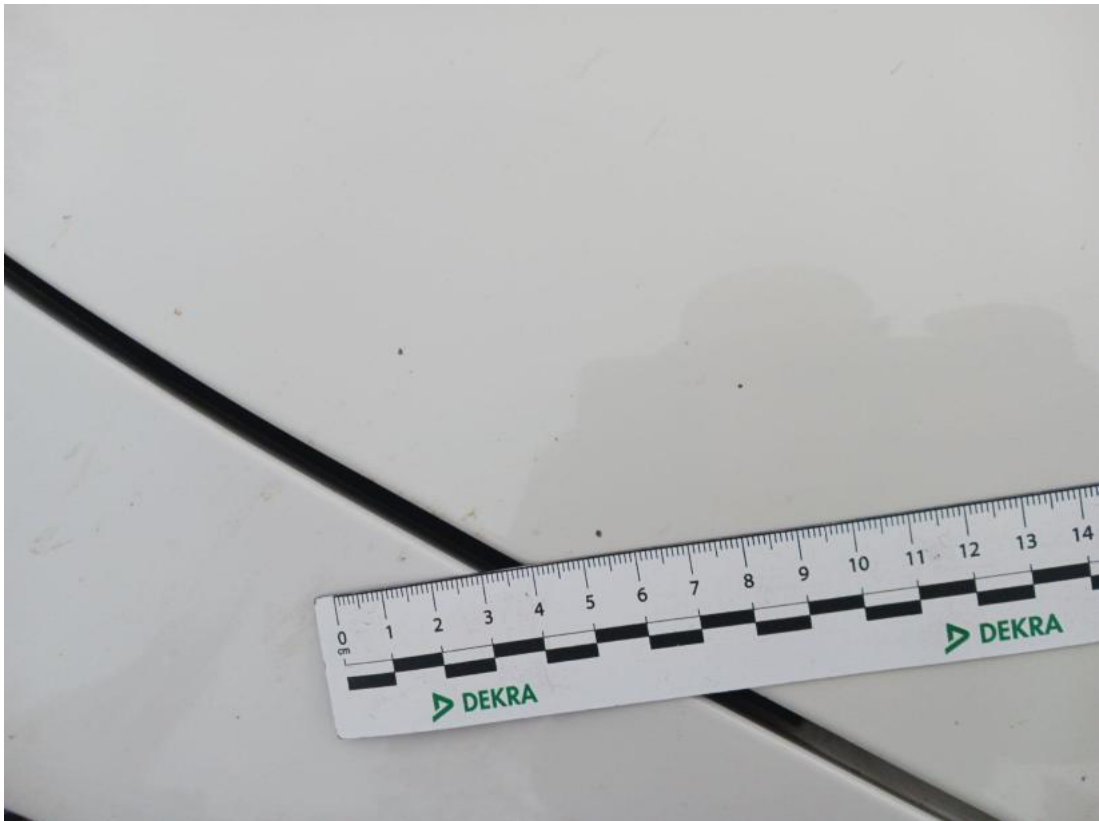
**Fot. 37**

| Poz. | Nazwa pozycji | Opis uszkodzeń | Kwalifik. | Naprawa [rbg] |
|---|---|---|---|---|
| 3 | Pokrywa przednia | rysa/odprysk, ślady korozji | NA | 0.5 |

Pokrywa komory silnika - zdjęcie poglądowe 1
