## Raport z oględzin pojazdu

| Numer raportu | 217730/1/26-11401 | Data raportu | 12-01-2026 |

| Marka, model | SKODA Superb III 15-19 |
| Numer rejestracyjny | WD4606T |

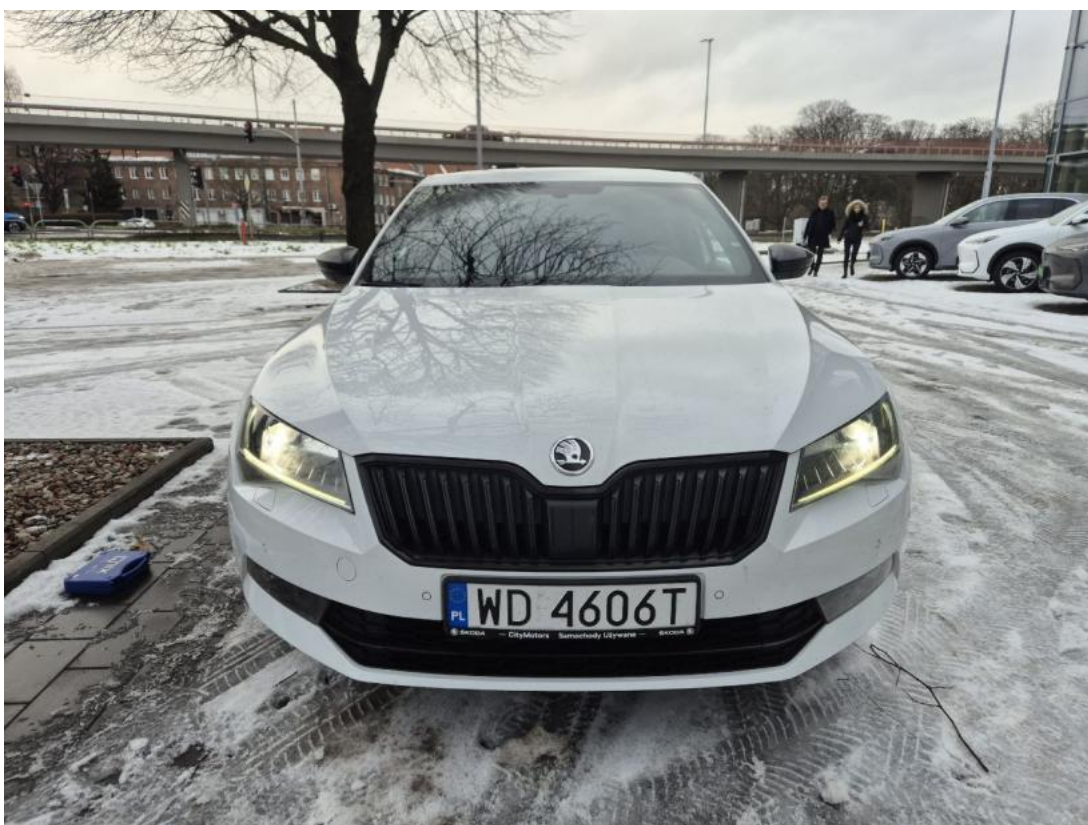
**Fot. 2**

| Poz. | Nazwa pozycji | Opis uszkodzeń | Kwalifik. | Naprawa [rbg] |
|---|---|---|---|---|
| 1 | Okladzina zderzaka przedniego | rysa/odprysk, pęknięcia powłoki lakierowej, wgniecenie/odkształcenie | NA | 1 |
| 2 | Pokrywa przednia | rysa/odprysk, ślady korozji | NA | 0.5 |

Przód

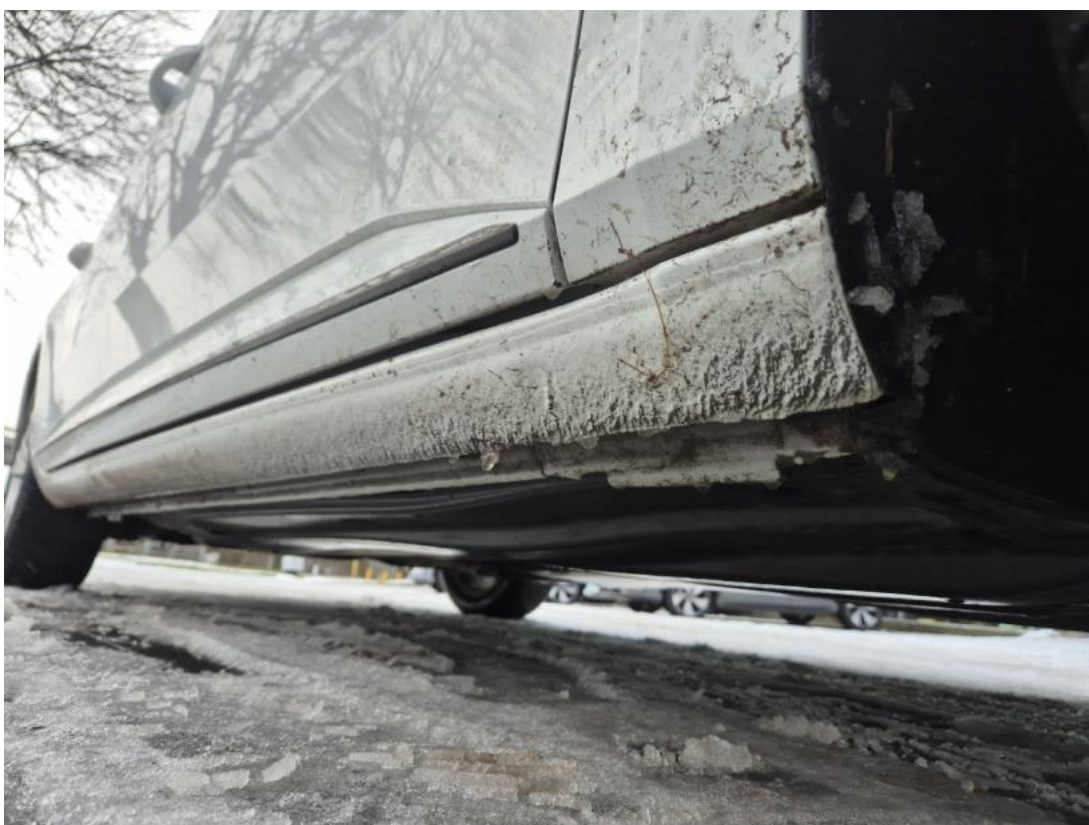
**Fot. 4**

| Poz. | Nazwa pozycji | Opis uszkodzeń | Kwalifik. | Naprawa [rbg] |
|---|---|---|---|---|
| 5 | Próg R | rysa/odprysk | NA | 0.5 |

Próg prawy (widok od przodu)

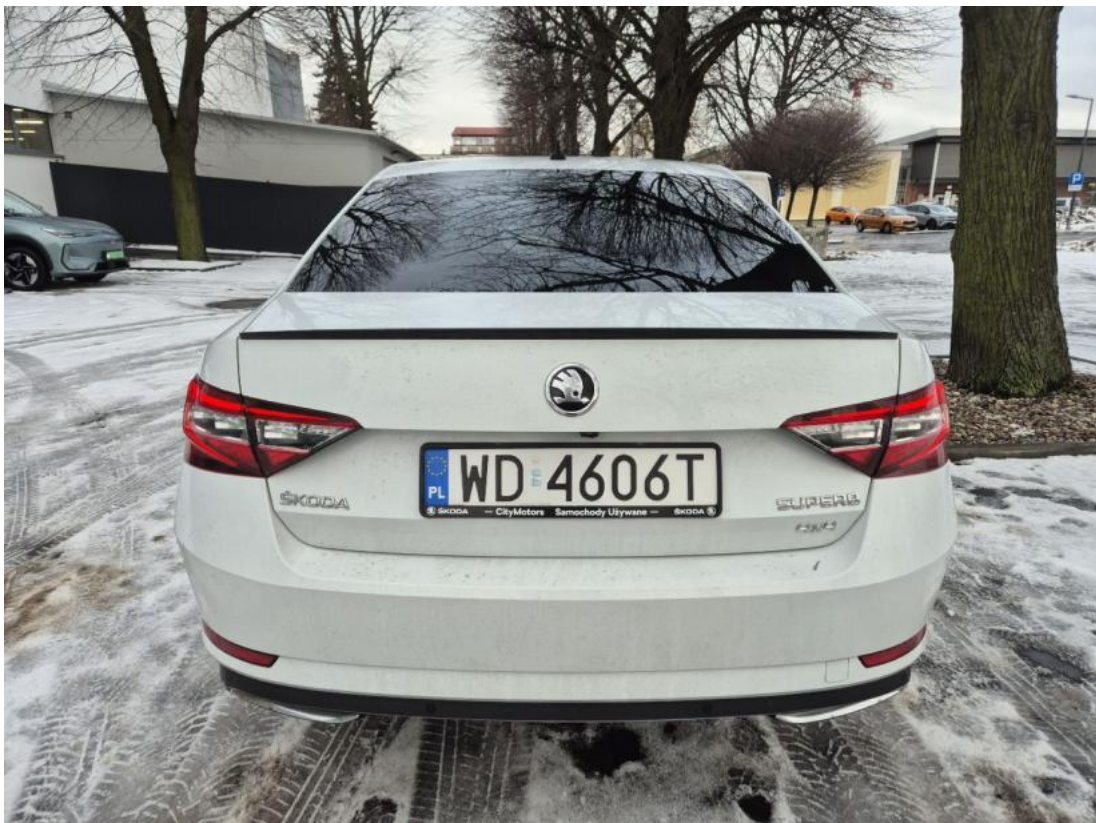
**Fot. 8**  
Tył

| Poz. | Nazwa pozycji | Opis uszkodzeń | Kwalifik. | Naprawa [rbg] |
|---|---|---|---|---|
| 8 | Okladzina zderzaka tylnego | rysa/odprysk | | |

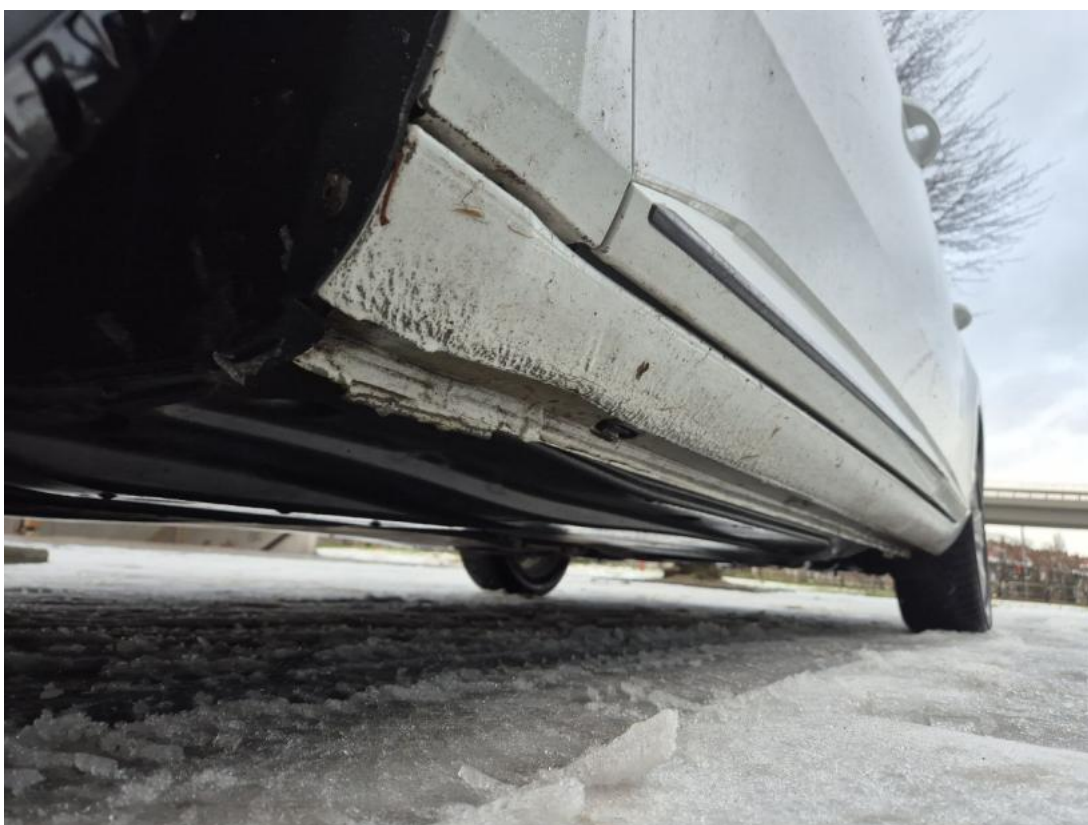
**Fot. 12**

| Poz. | Nazwa pozycji | Opis uszkodzeń | Kwalifik. | Naprawa [rbg] |
|---|---|---|---|---|
| 4 | Próg L | rysa/odprysk, wgniecenie/odkształcenie, pęknięcia powłoki lakierowej | NA | 0.8 |

Próg lewy (widok od przodu)
