## Raport z oględzin pojazdu

| Numer raportu | 217728/1/26-11401 | Data raportu | 12-01-2026 |

| Numer identyfikacyjny (VIN) | TMBE66NH6H4550857 |
| Marka, model | SKODA Rapid Spaceback 13-17 |

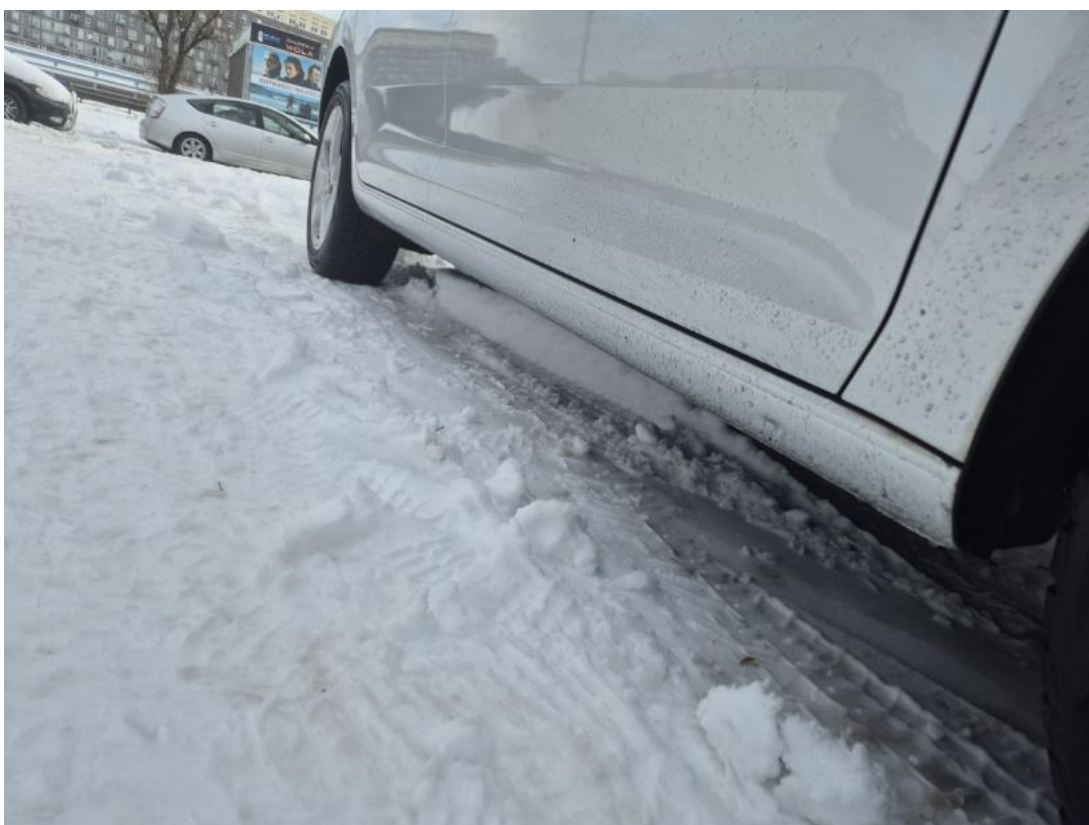
**Fot. 4**

Próg prawy (widok od przodu)

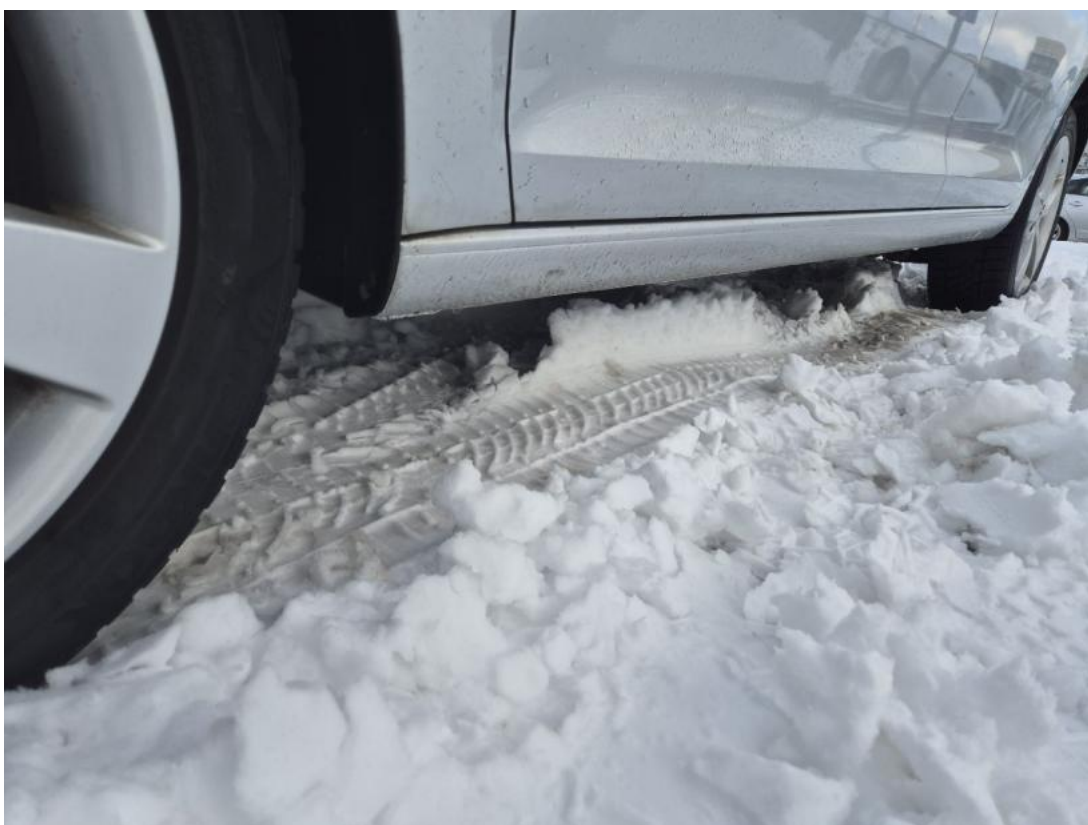
**Fot. 12**

Próg lewy (widok od przodu)

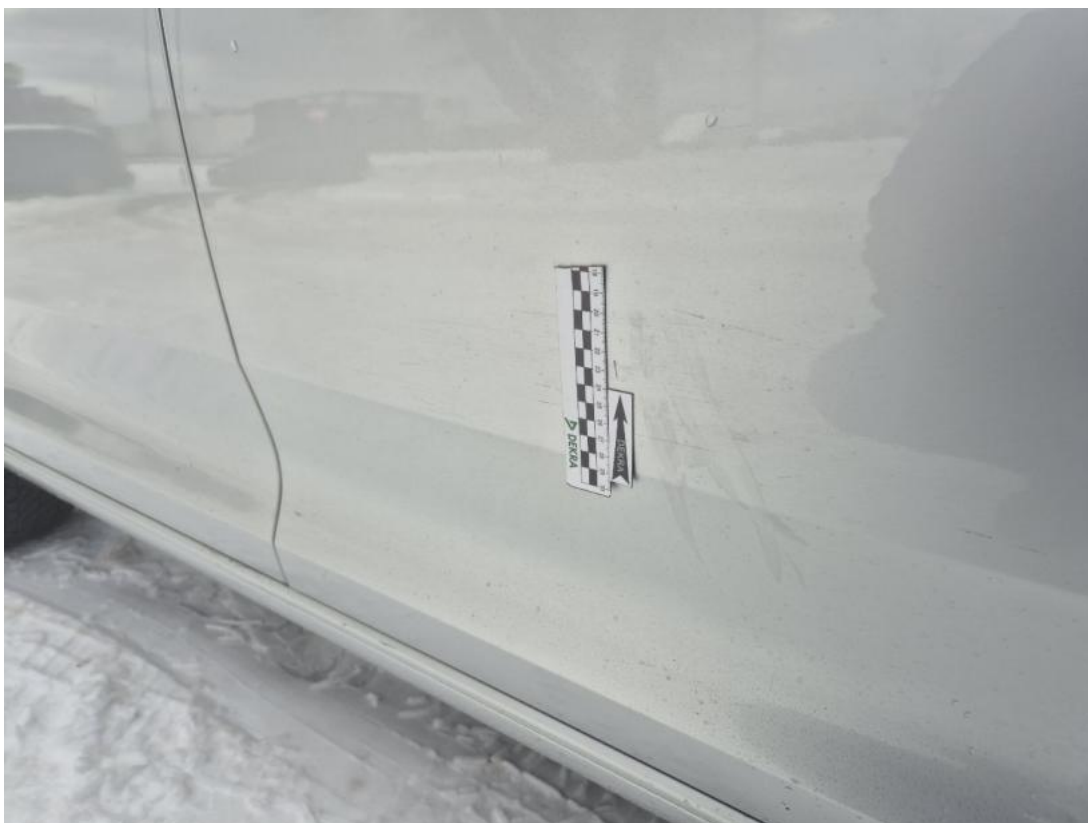
**Fot. 44**

| Poz. | Nazwa pozycji | Opis uszkodzeń | Kwalifik. | Naprawa [rbg] |
|---|---|---|---|---|
| 5 | Drzwi przednie (nieuzbrojone) R | rysa/odprysk | NA | 0.5 |

Drzwi przednie P - zdjęcie pogładowe 1

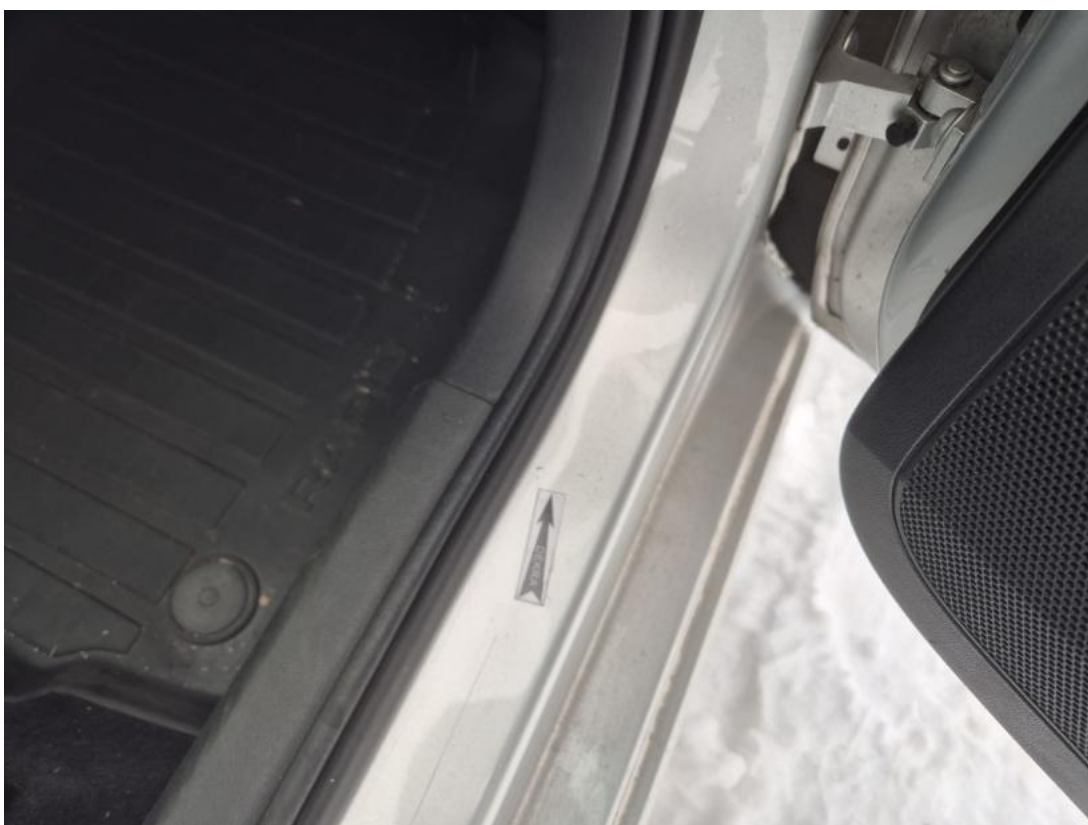
**Fot. 48**

| Poz. | Nazwa pozycji | Opis uszkodzeń | Kwalifik. | Naprawa [rbg] |
|---|---|---|---|---|
| 7 | Próg R | rysa/odprysk, ślady korozji | NA | 0.5 |

Próg P - zdjęcie pogładowe 1

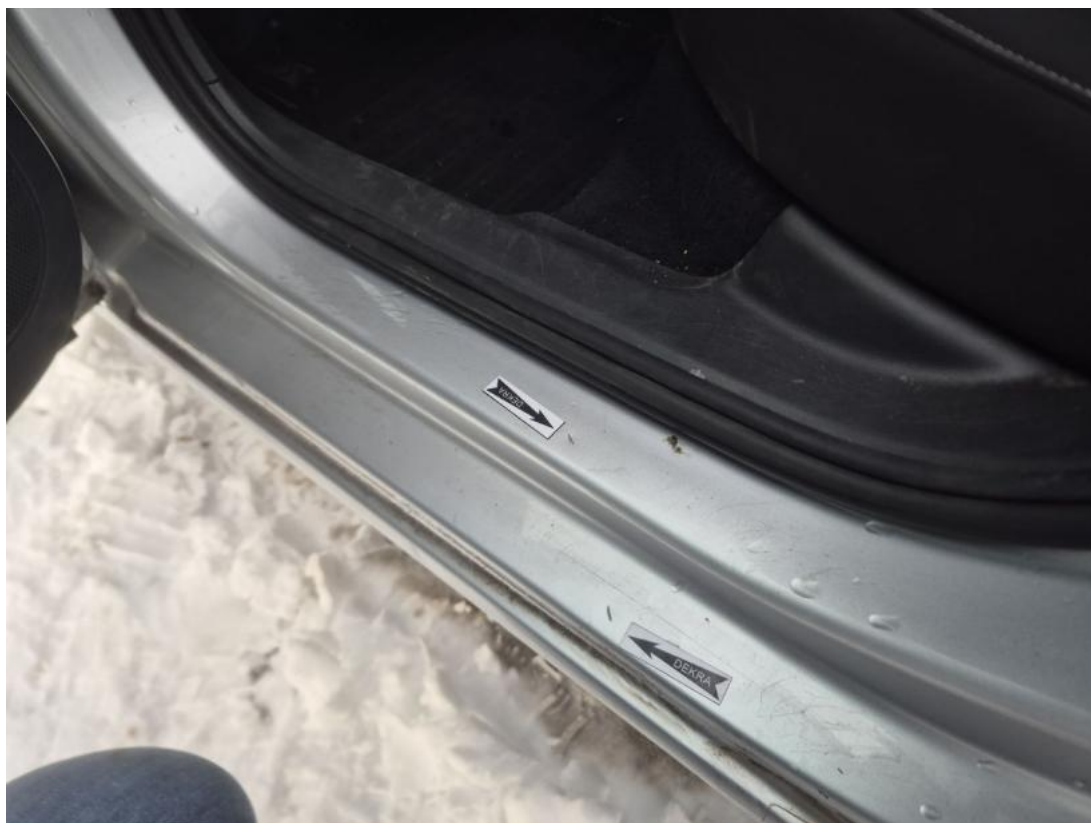
**Fot. 59**

| Poz. | Nazwa pozycji | Opis uszkodzeń | Kwalifik. | Naprawa [rbg] |
|---|---|---|---|---|
| 6 | Próg L | rysa/odprysk, wgniecenie/odkształcenie, ślady korozji | NA | 0.5 |

Próg L - zdjęcie poglądowe 1
