## Raport z oględzin pojazdu

| Numer raportu | 218157/2/26-11401 | Data raportu | 06-02-2026 |

| Numer identyfikacyjny (VIN) | <b>TMBAJ7NE7K0071634</b> |
| Marka, model | SKODA Octavia III 17-20 |

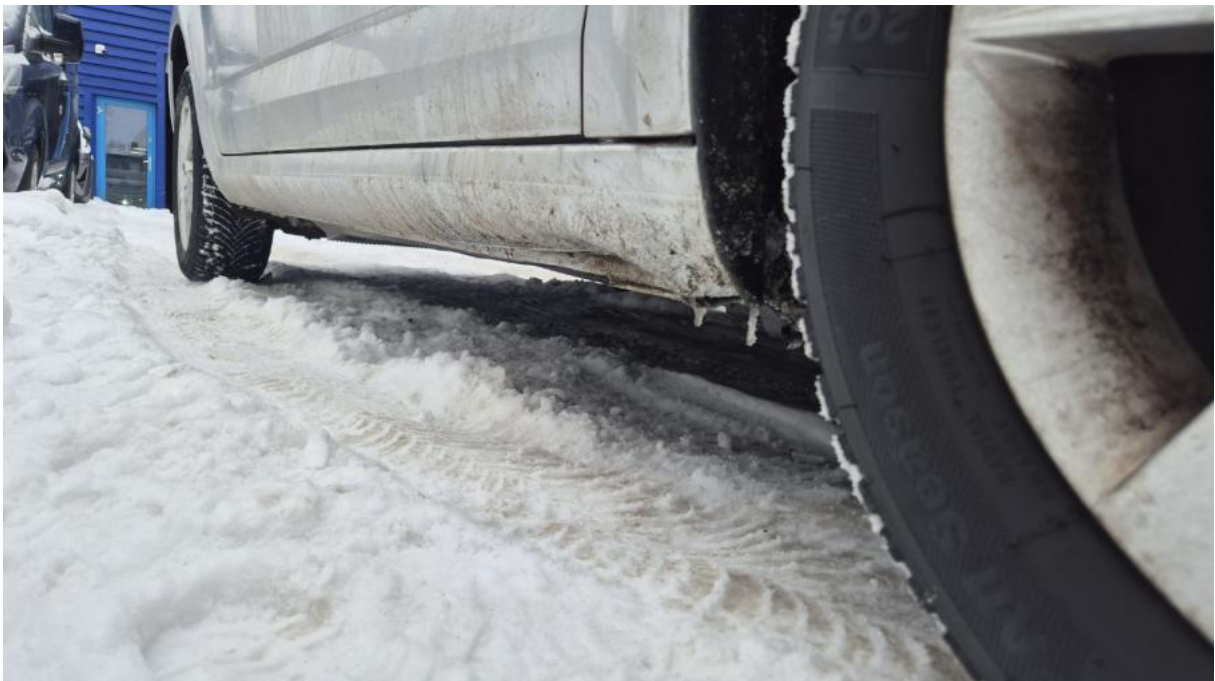
**Fot. 4**

| Poz. | Nazwa pozycji | Opis uszkodzeń | Kwalifik. | Naprawa [rbg] |
|---|---|---|---|---|
| 11 | Próg R | rysa/odprysk, wgniecenie/odkształcenie | NA | 1.5 |

Próg prawy (widok od przodu)

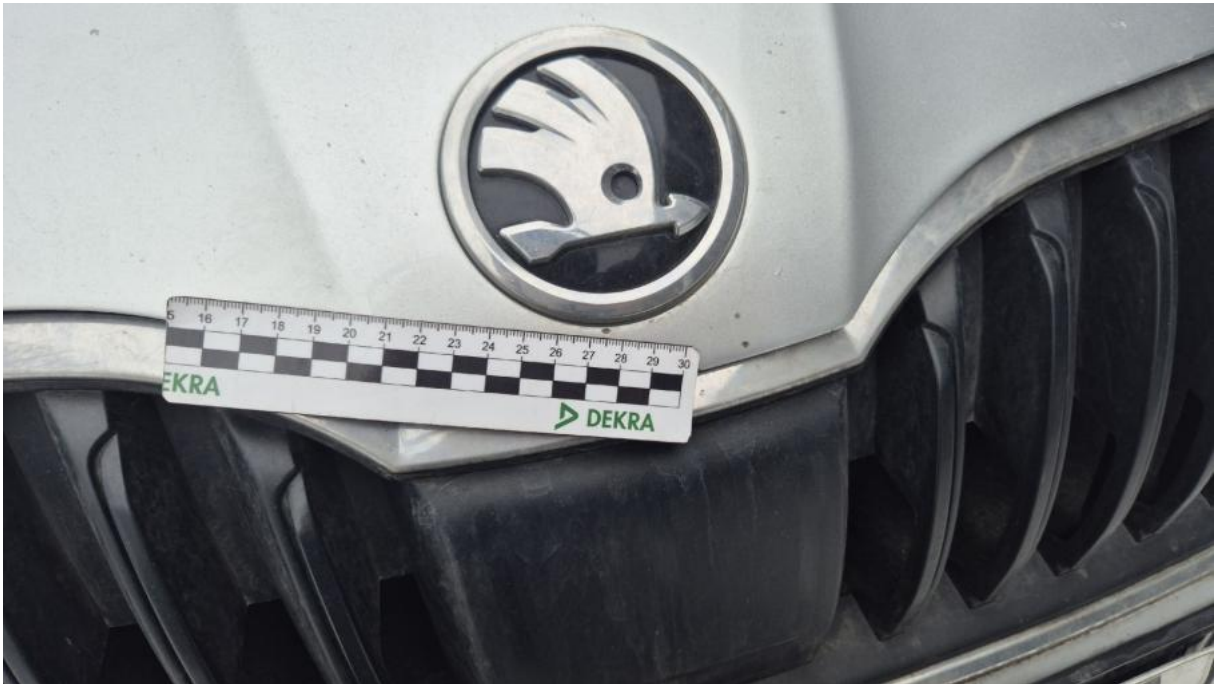
**Fot. 37**

| Poz. | Nazwa pozycji | Opis uszkodzeń | Kwalifik. | Naprawa [rbg] |
|---|---|---|---|---|
| 4 | Pokrywa przednia | rysa/odprysk, ślady korozji | NA | 0.5 |

Pokrywa komory silnika - zdjęcie poglądowe 1

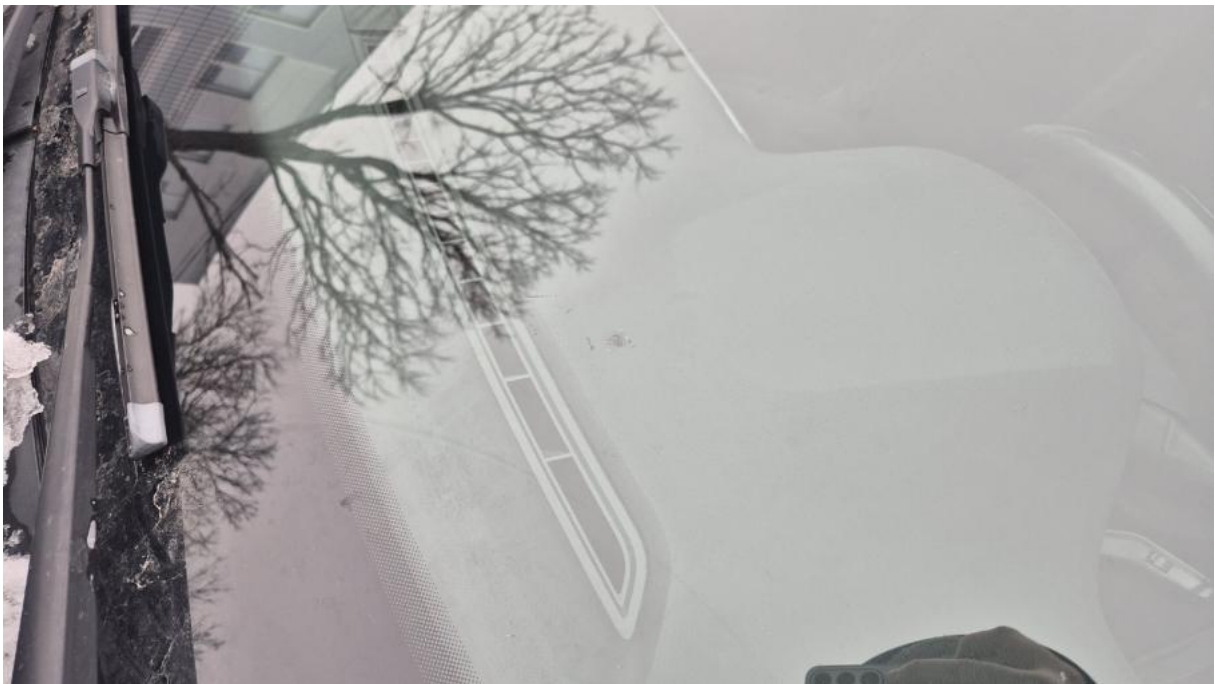
**Fot. 40**

| Poz. | Nazwa pozycji | Opis uszkodzeń | Kwalifik. | Naprawa [rbg] |
|---|---|---|---|---|
| 1 | Szyba przednia barwiona | pęknięcie | WY | 2.4 |

Szyba czołowa - zdjęcie poglądowe 1

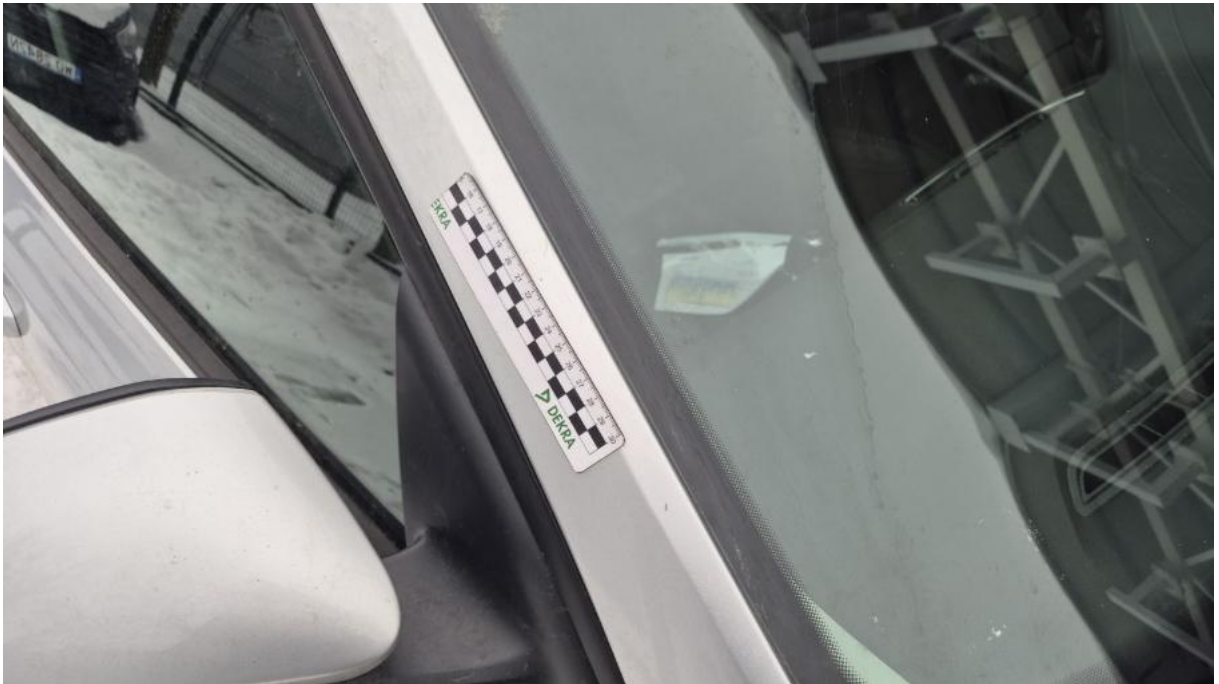
**Fot. 51**

| Poz. | Nazwa pozycji | Opis uszkodzeń | Kwalifik. | Naprawa [rbg] |
|---|---|---|---|---|
| 6 | Słupek przed.(A) część zewn. R | rysa/odprysk, ślady korozji | NA | 0.5 |

Słupek przedni P - zdjęcie poglądowe 1

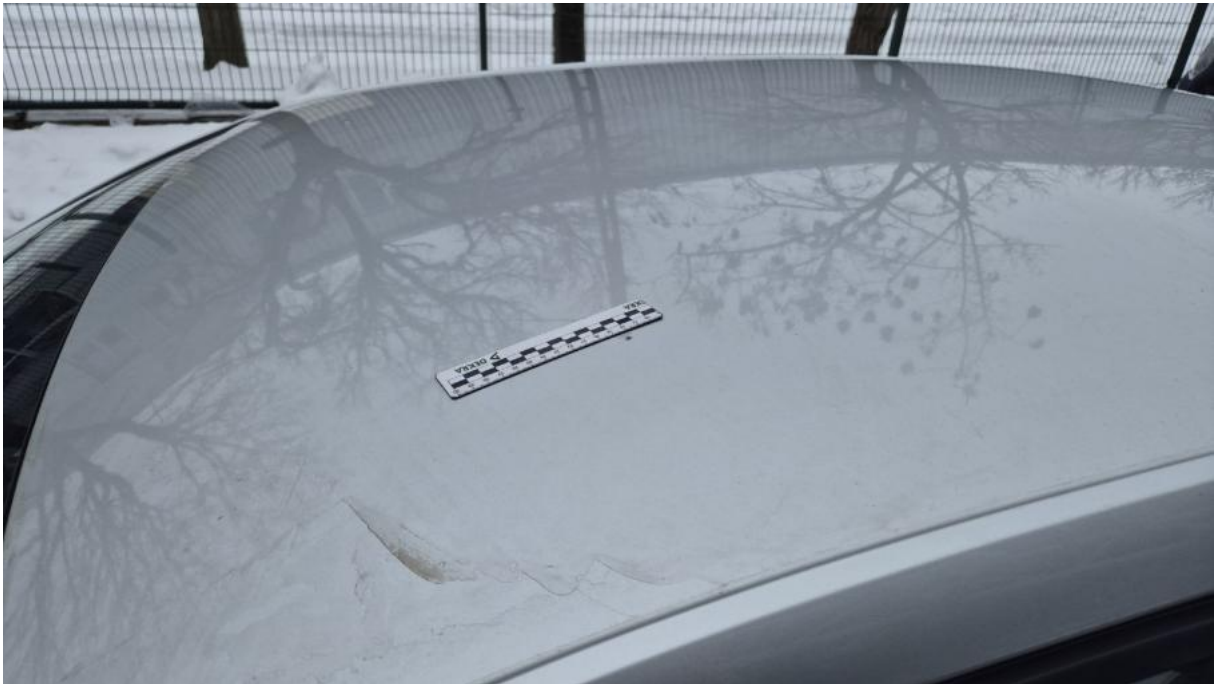
**Fot. 57**

| Poz. | Nazwa pozycji | Opis uszkodzeń | Kwalifik. | Naprawa [rbg] |
|---|---|---|---|---|
| 7 | Dach | rysa/odprysk, ślady korozji | NA | 0.3 |

Dach - zdjęcie pogładowe 1

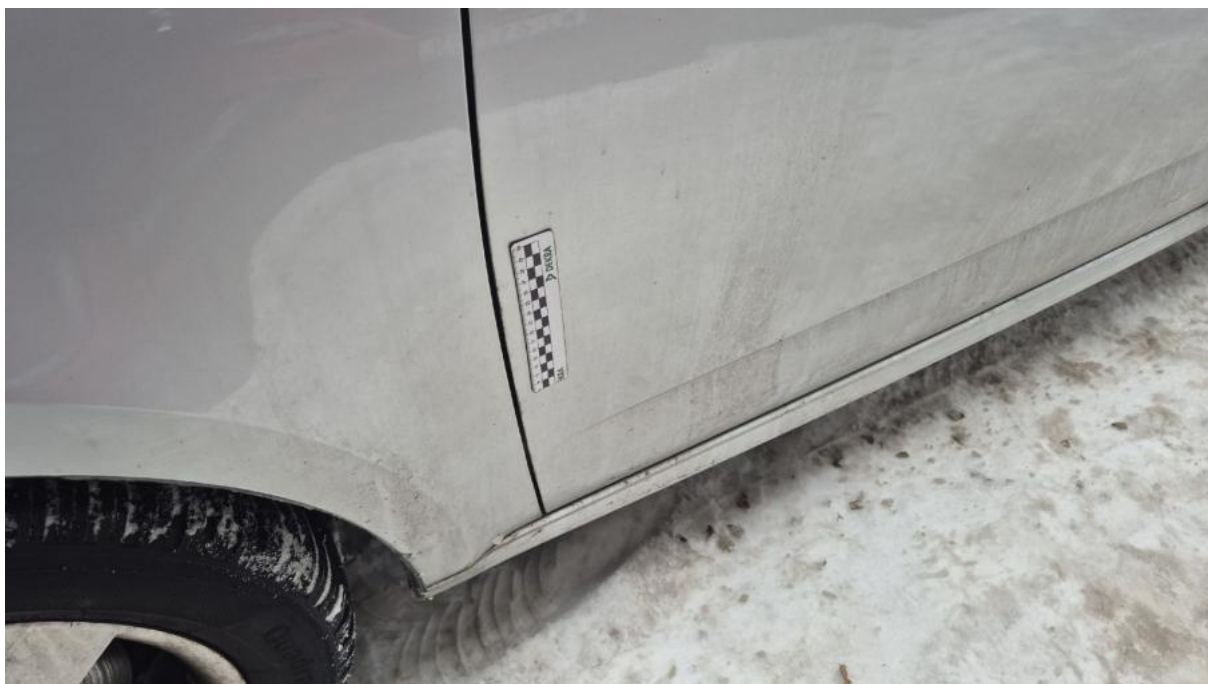
**Fot. 62**

| Poz. | Nazwa pozycji | Opis uszkodzeń | Kwalifik. | Naprawa [rbg] |
|---|---|---|---|---|
| 8 | Drzwi przednie (nieuzbrojone) L | rysa/odprysk, ślady korozji | NA | 0.5 |

Drzwi przed L - zdjęcie poglądowe 1

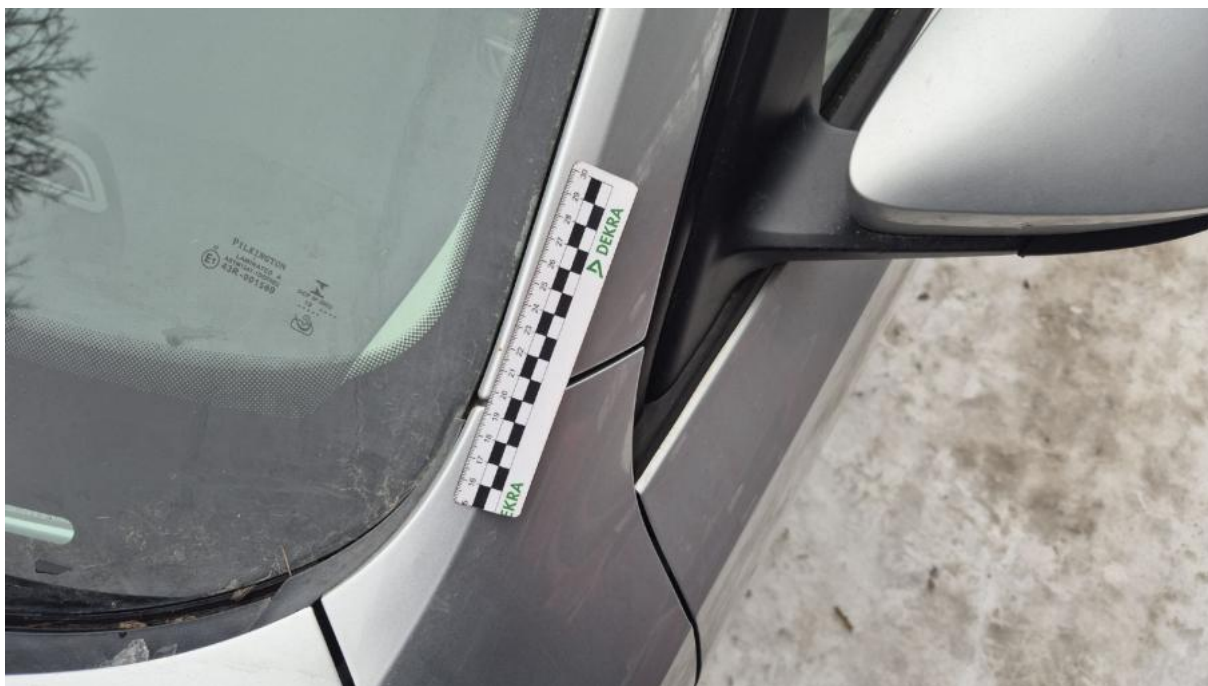
**Fot. 67**

| Poz. | Nazwa pozycji | Opis uszkodzeń | Kwalifik. | Naprawa [rbg] |
|---|---|---|---|---|
| 5 | Słupek przed.(A) część zewn. L | ślady korozji | NA | 0.5 |

Słupek przedni L - zdjęcie poglądowe 1

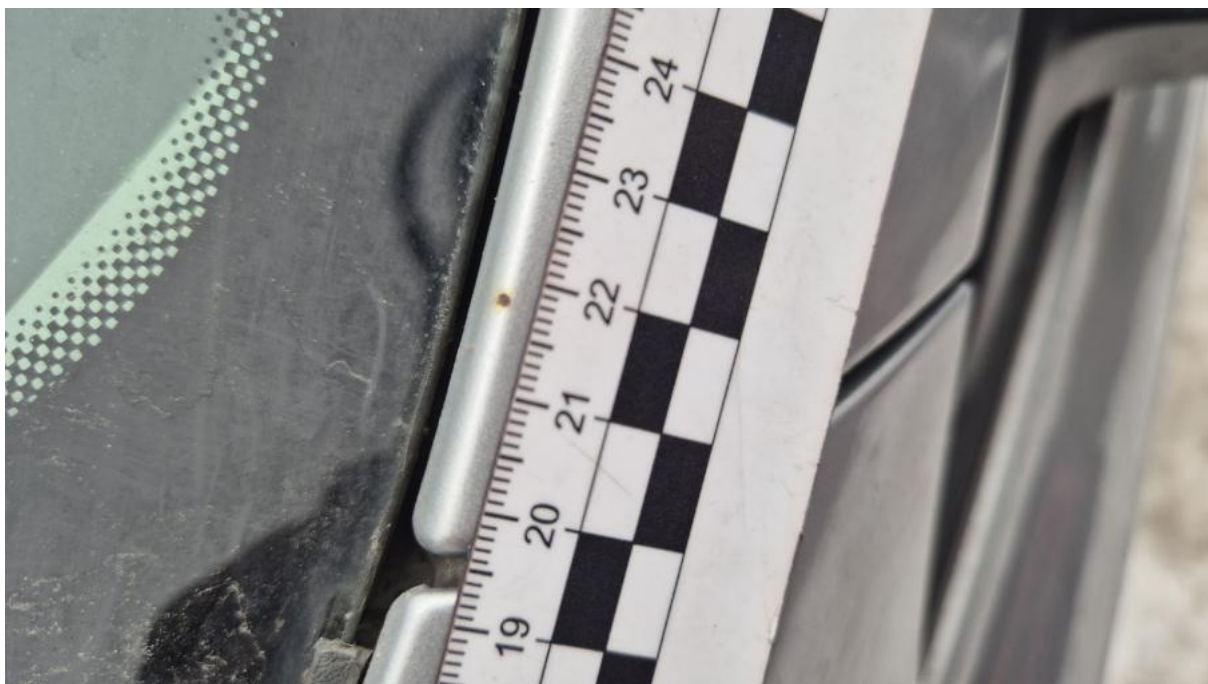
**Fot. 68**

Słupek przedni L - Inne 1

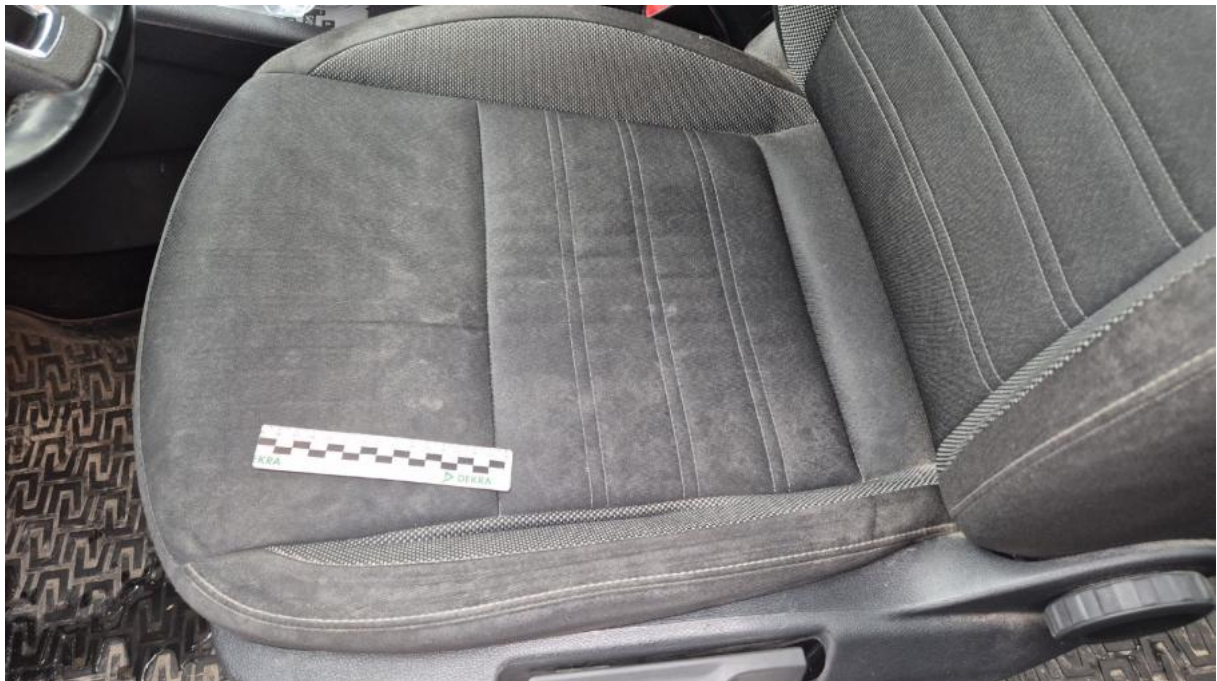
**Fot. 70**

Fotel prz. lew. - Inne 1

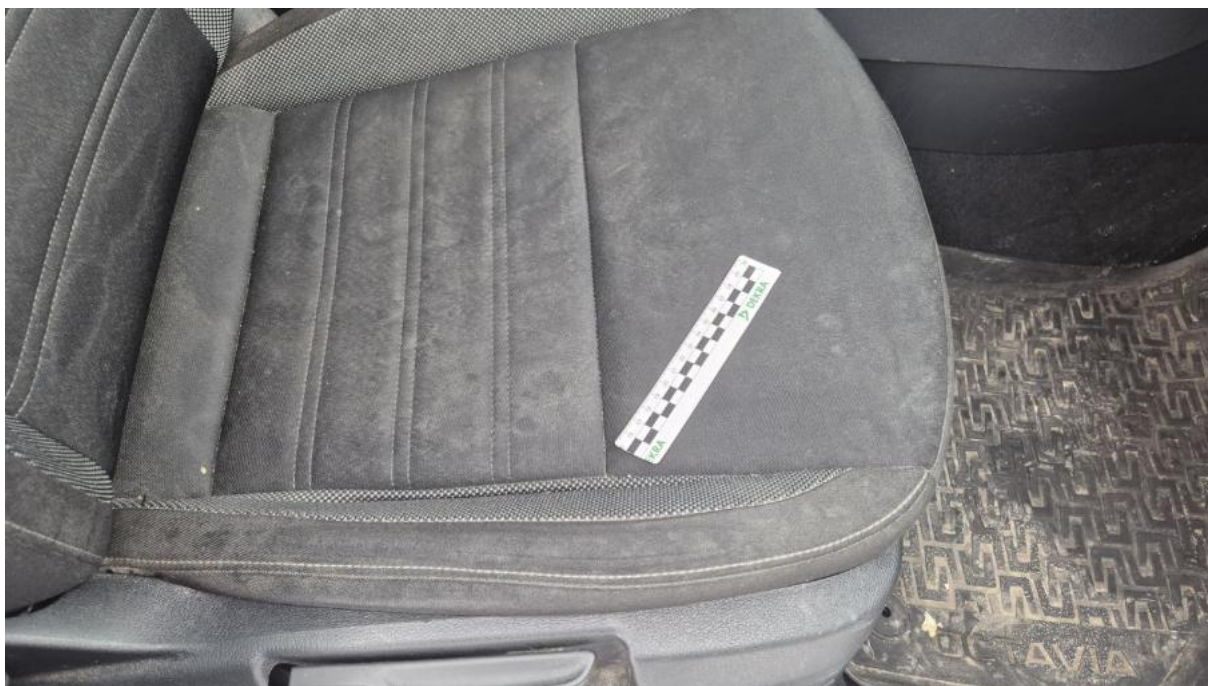
**Fot. 71**

Fotel prz. praw. - Inne 1

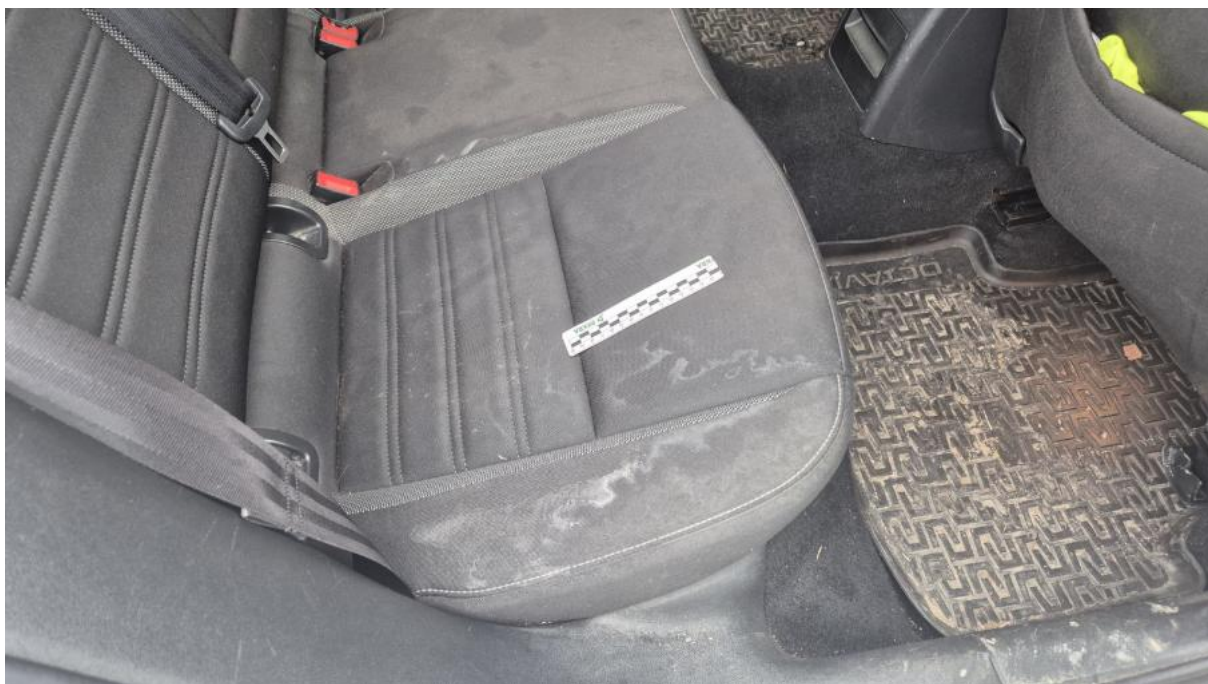
**Fot. 72**

Kanapa tyl. - Inne 1

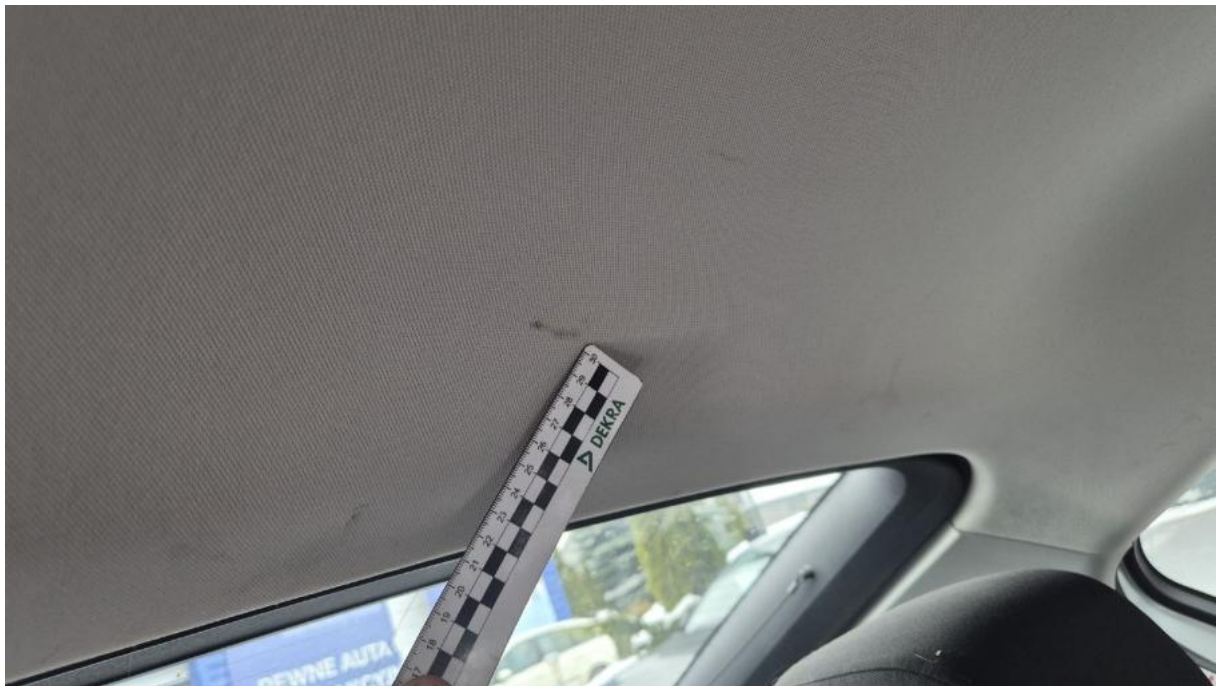
**Fot. 73**

Podsufitka - Inne 1
