## Raport z oględzin pojazdu

| Numer raportu | 09169/1/26-15201 | Data raportu | 09-01-2026 |

| Marka, model | SKODA Octavia III Kombi 17-20 |
| Numer rejestracyjny | WD4858T |

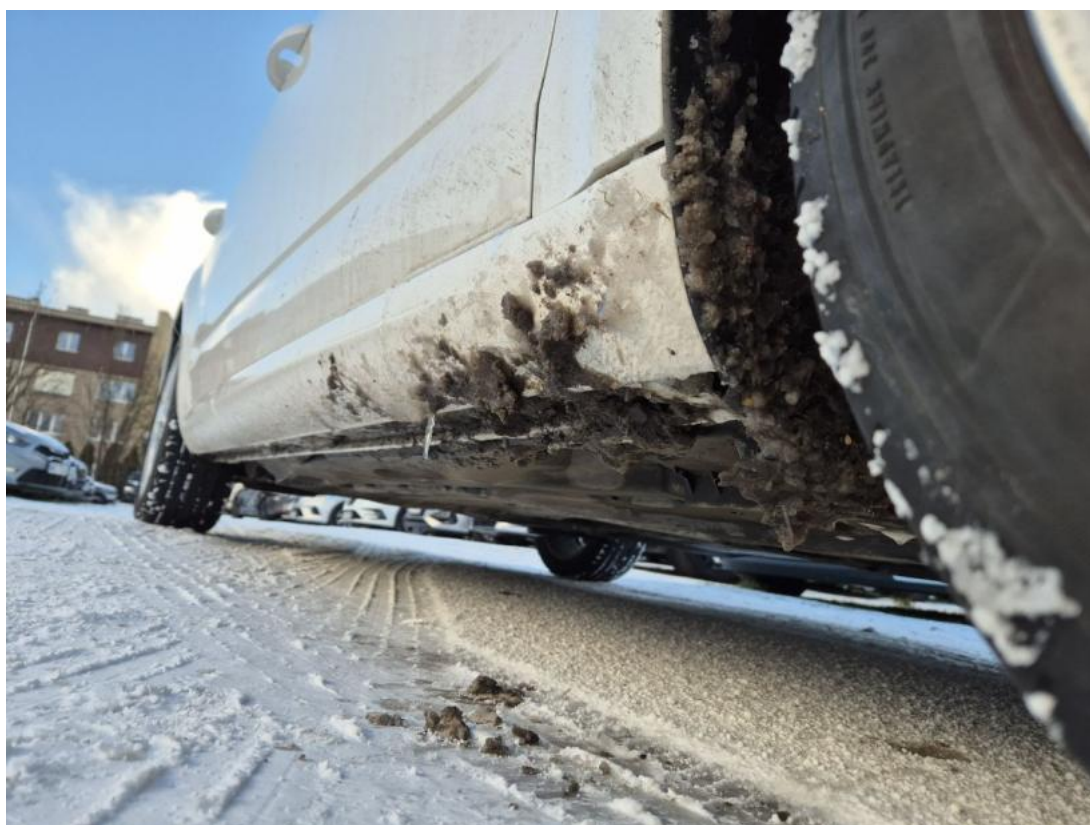
**Fot. 4**

| Poz. | Nazwa pozycji | Opis uszkodzeń | Kwalifik. | Naprawa [rbg] |
|---|---|---|---|---|
| 5 | Próg R | wgniecenie | NA | 1.5 |

Próg prawy (widok od przodu)

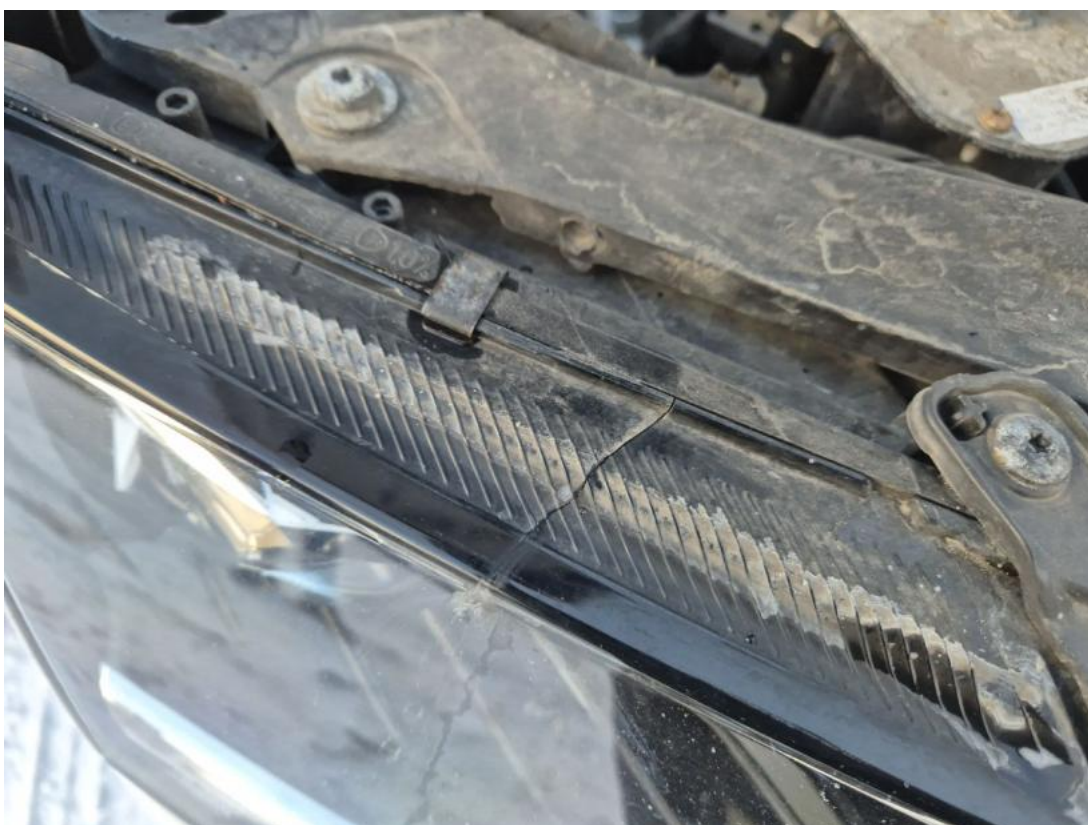
**Fot. 36**

| Poz. | Nazwa pozycji | Opis uszkodzeń | Kwalifik. | Naprawa [rbg] |
|---|---|---|---|---|
| 1 | Reflektor z kierunkowskazem kpl. R | inne | WY | 1.7 |

Reflektor P - zdjęcie poglądowe 1

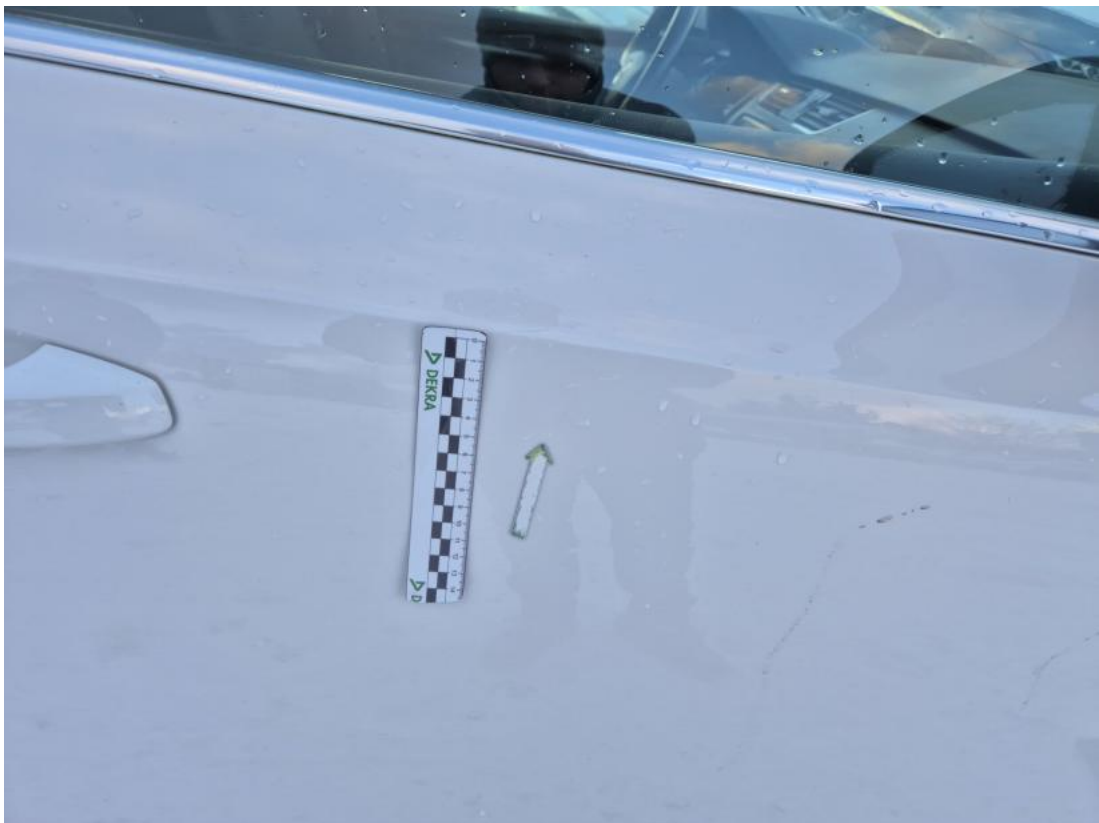
**Fot. 38**

| Poz. | Nazwa pozycji | Opis uszkodzeń | Kwalifik. | Naprawa [rbg] |
|---|---|---|---|---|
| 4 | Drzwi przednie (nieuzbrojone) R | wgniecenie | NA | 1.2 |

Drzwi przednie P - zdjęcie pogładowe 1
