## Raport z oględzin pojazdu

| Numer raportu | 217857/1/26-11401 | Data raportu | 20-01-2026 |

| Marka, model | OPEL Combo Cargo 1.5 CDTI ... |

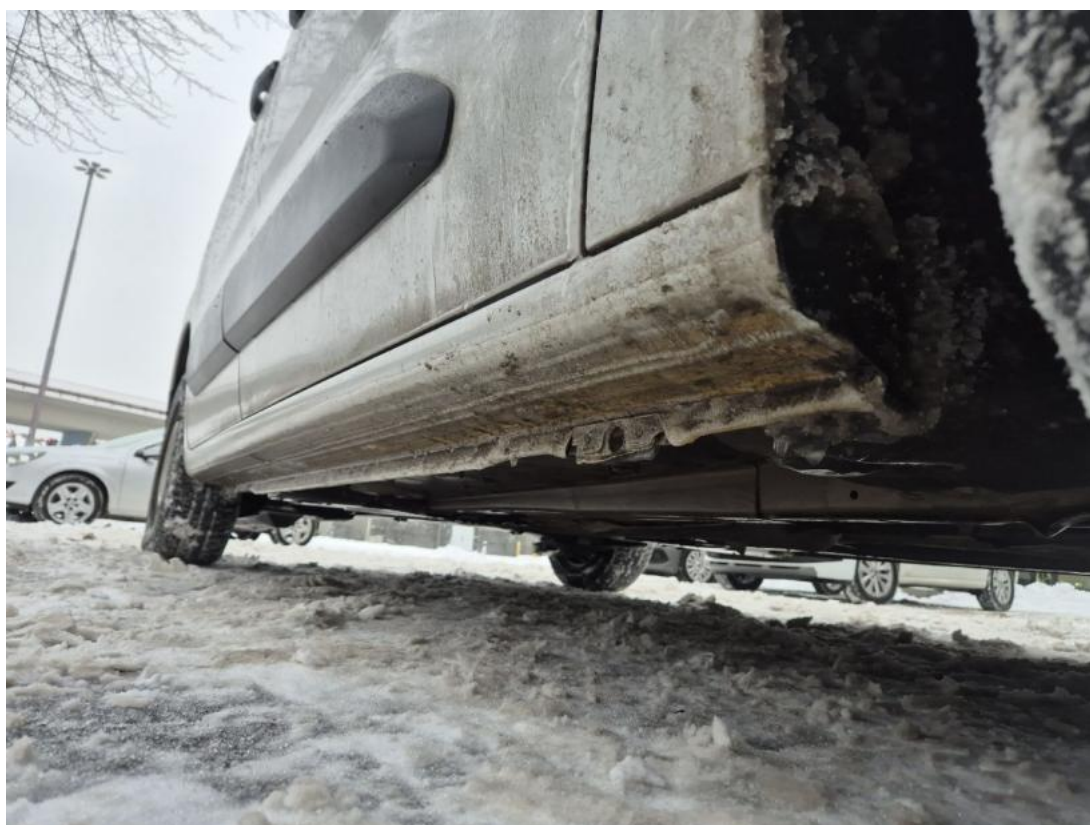
**Fot. 4**

| Poz. | Nazwa pozycji | Opis uszkodzeń | Kwalifik. | Naprawa [rbg] |
|---|---|---|---|---|
| 5 | Próg R | rysa/odprysk | | |

Próg prawy (widok od przodu)

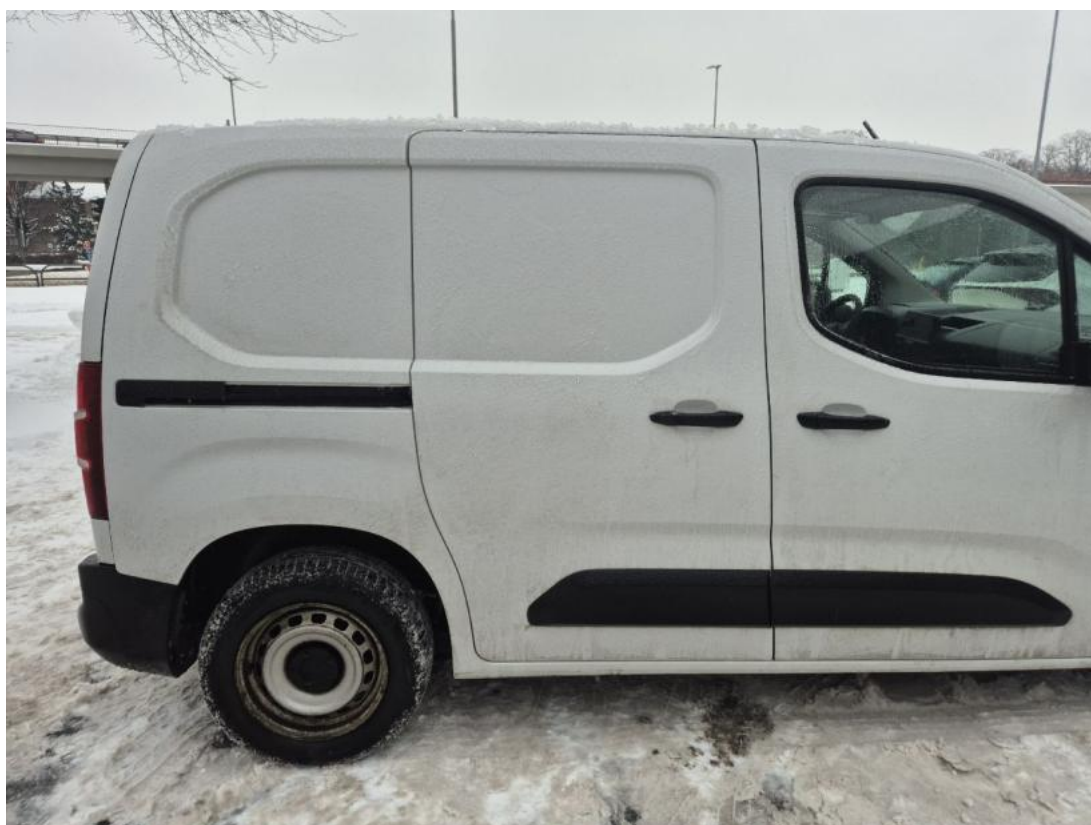
**Fot. 6**

| Poz. | Nazwa pozycji | Opis uszkodzeń | Kwalifik. | Naprawa [rbg] |
|---|---|---|---|---|
| 2 | Błotnik tylny R | rysa/odprysk, ślady korozji | NA | 0.5 |

Bok prawy z tyłu

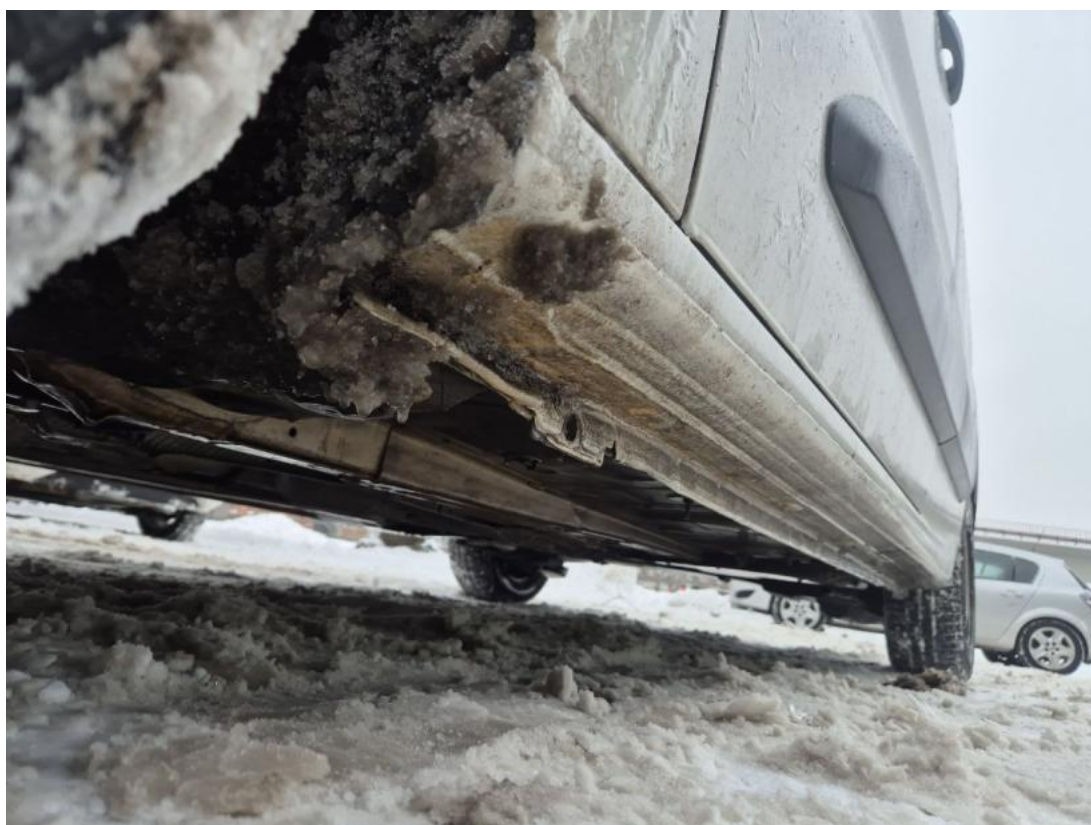
**Fot. 12**  
Próg lewy (widok od przodu)

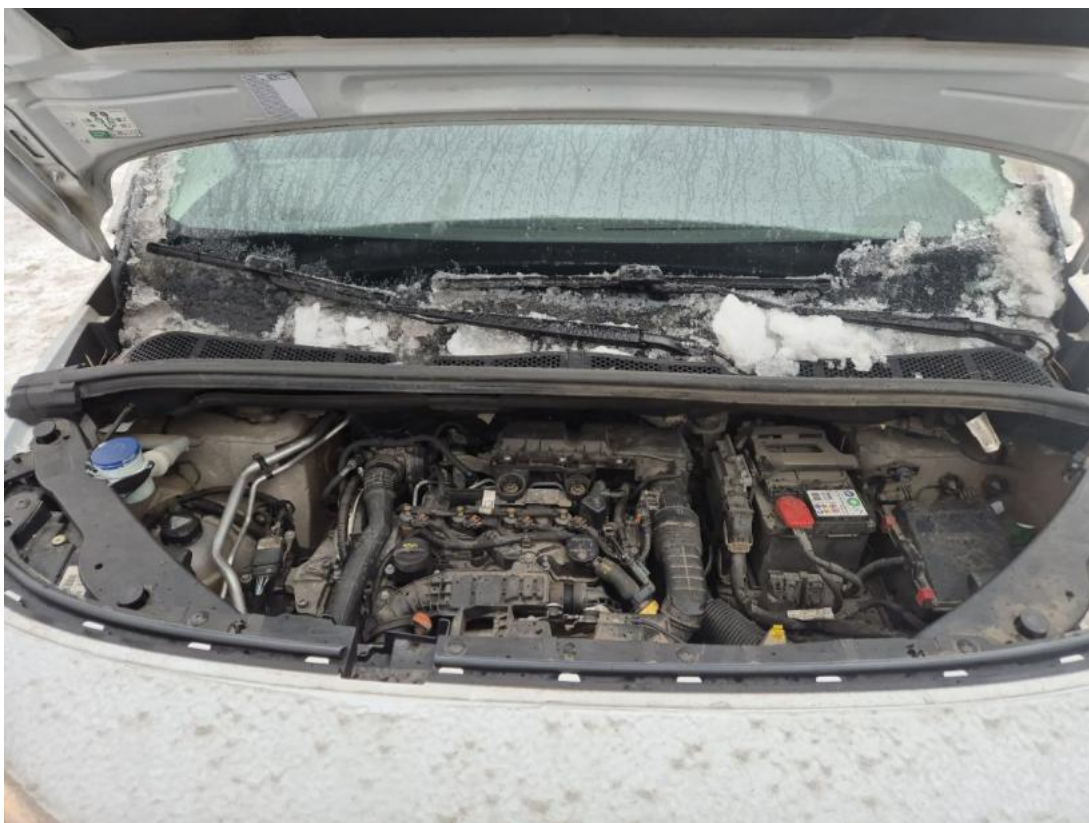
**Fot. 23**  
Komora silnika

| Poz. | Nazwa pozycji | Opis uszkodzeń | Kwalifik. | Naprawa [rbg] |
|---|---|---|---|---|
| 1 | Wytlumienie góra,bok(od strony sil.) R | rozerwanie | WY | 0.2 |

Wykładzina pokrywy komory silnika - Pęknięcie/rozerwanie 1
