## Raport z oględzin pojazdu

| Numer raportu | 217535/12/25-11401 | Data raportu | 17-12-2025 |

| Marka, model | KIA Ceed Kombi 21- |
| Numer rejestracyjny | SK963XA |

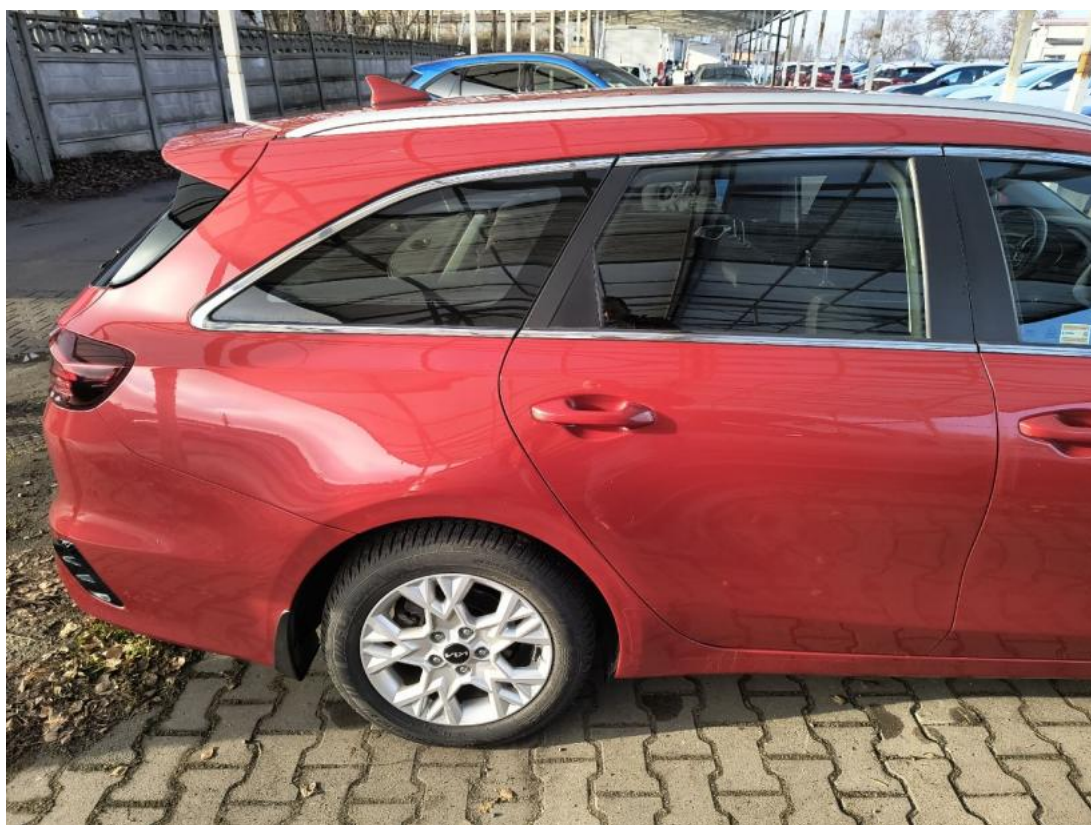
**Fot. 6**

| Poz. | Nazwa części | Przedział grubości powłoki lakierowej [µm] |
|---|---|---|
| 1 | Błotnik tylny prawy/ściana boczna prawa | 150 - 1000 |

Bok prawy z tyłu

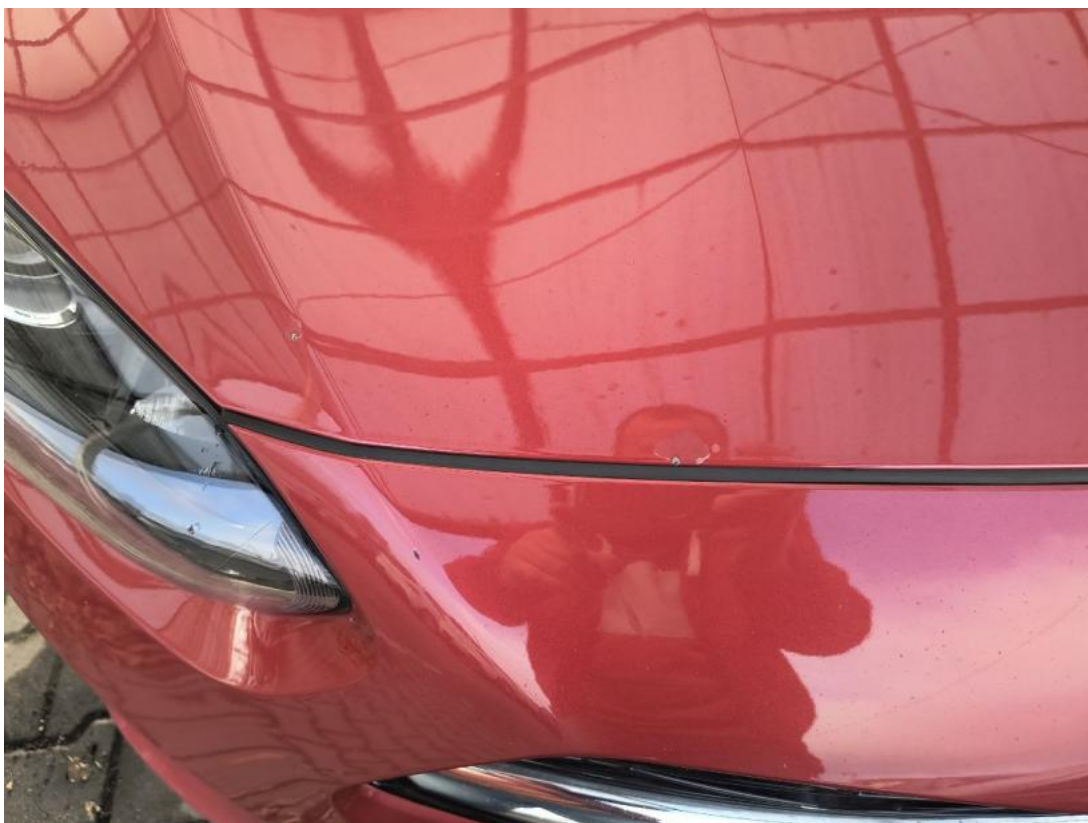
**Fot. 35**

| Poz. | Nazwa pozycji | Opis uszkodzeń | Kwalifik. | Naprawa [rbg] |
|---|---|---|---|---|
| 1 | Pokrywa przednia | rysa/odprysk, ślady korozji | NA | 0.5 |

Pokrywa komory silnika - zdjęcie poglądowe 1

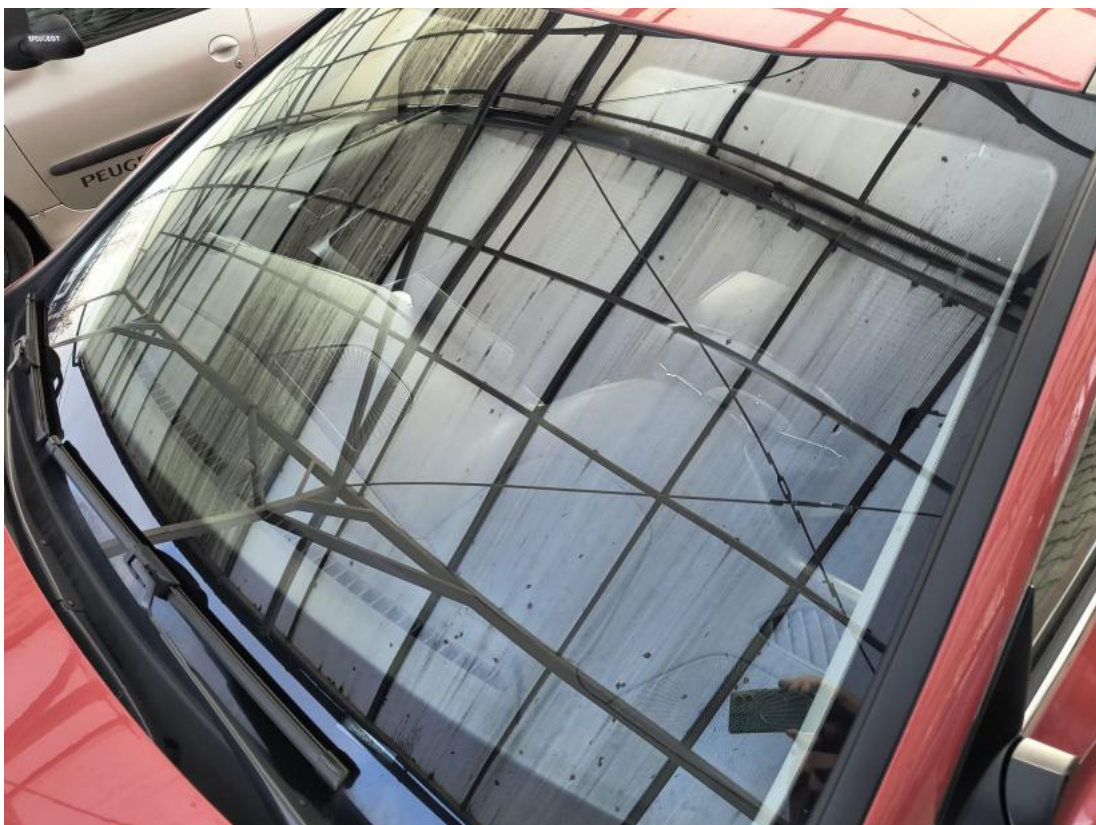
**Fot. 38**

| Poz. | Nazwa pozycji | Opis uszkodzeń | Kwalifik. | Naprawa [rbg] |
|---|---|---|---|---|
| 4 | Szyba przednia barwiona | rysa/odprysk | | |

Szyba czołowa - zdjęcie poglądowe 1

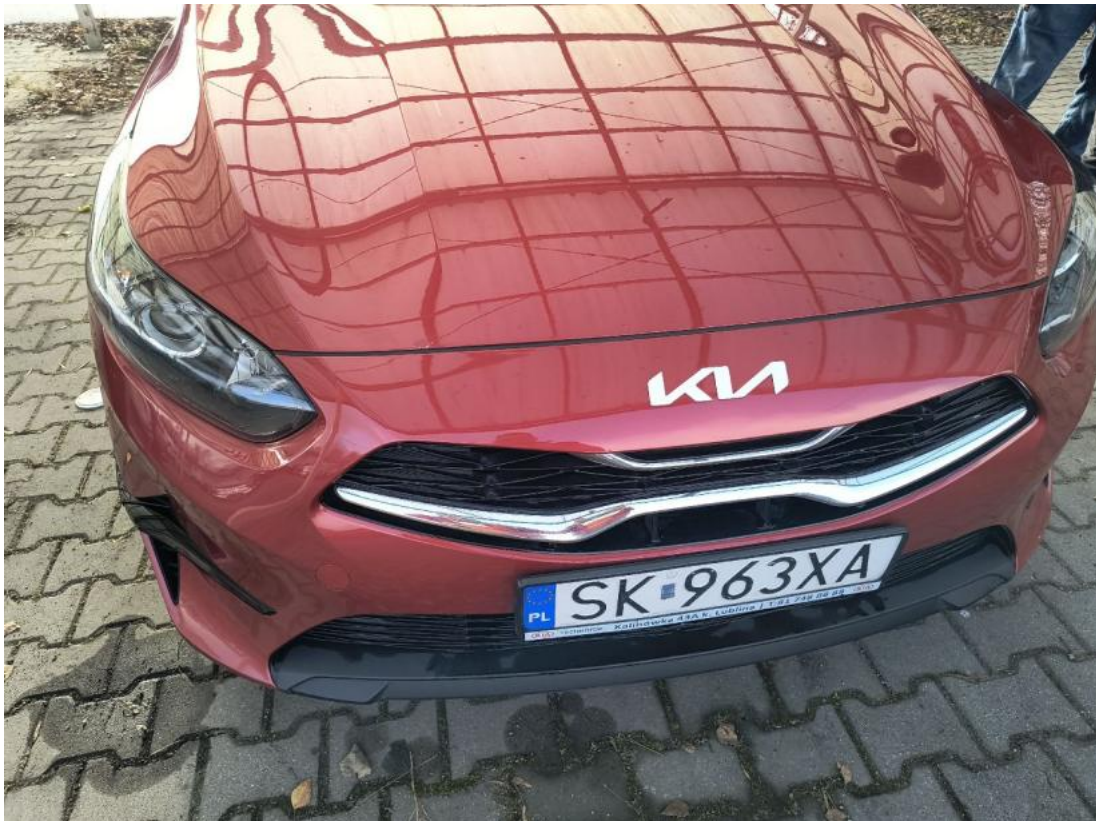
**Fot. 41**

| Poz. | Nazwa pozycji | Opis uszkodzeń | Kwalifik. | Naprawa [rbg] |
|---|---|---|---|---|
| 3 | Okladzina zderzaka przedniego | rysa/odprysk | | |

Zderzak - zdjęcie pogładowe 1

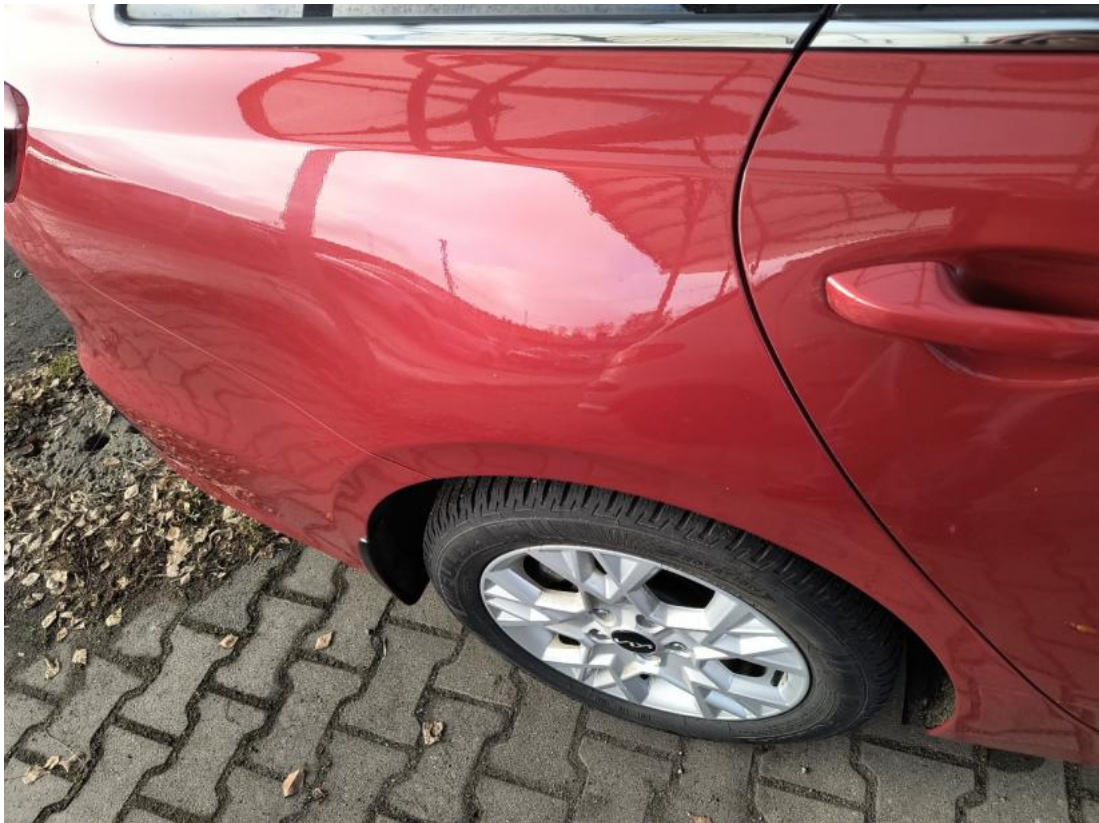
**Fot. 43**

| Poz. | Nazwa pozycji | Opis uszkodzeń | Kwalifik. | Naprawa [rbg] |
|---|---|---|---|---|
| 6 | Błotnik tylny R | rysa/odprysk | | |

Błotnik tylny P / Ściana boczna P - zdjęcie poglądowe 1

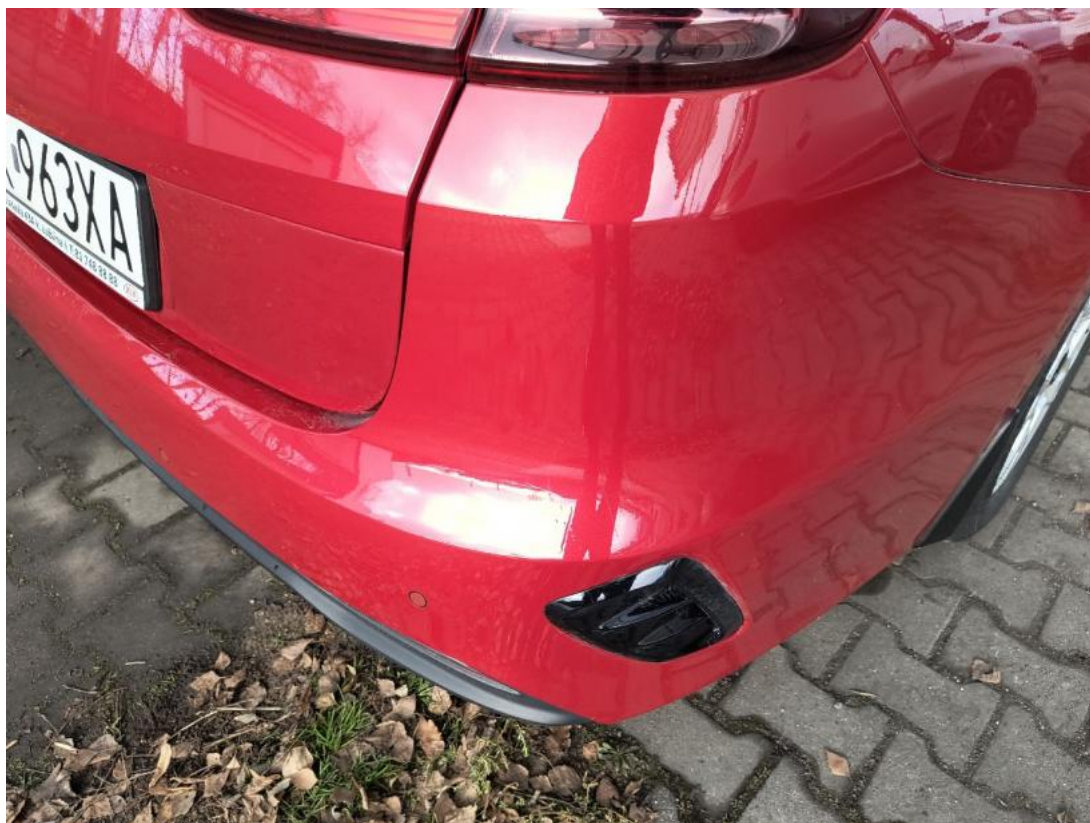
**Fot. 45**

| Poz. | Nazwa pozycji | Opis uszkodzeń | Kwalifik. | Naprawa [rbg] |
|---|---|---|---|---|
| 2 | Okladzina zderzaka tylnego | rysa/odprysk | NA | 0.8 |

Zderzak tylny - zdjęcie poglądowe 1

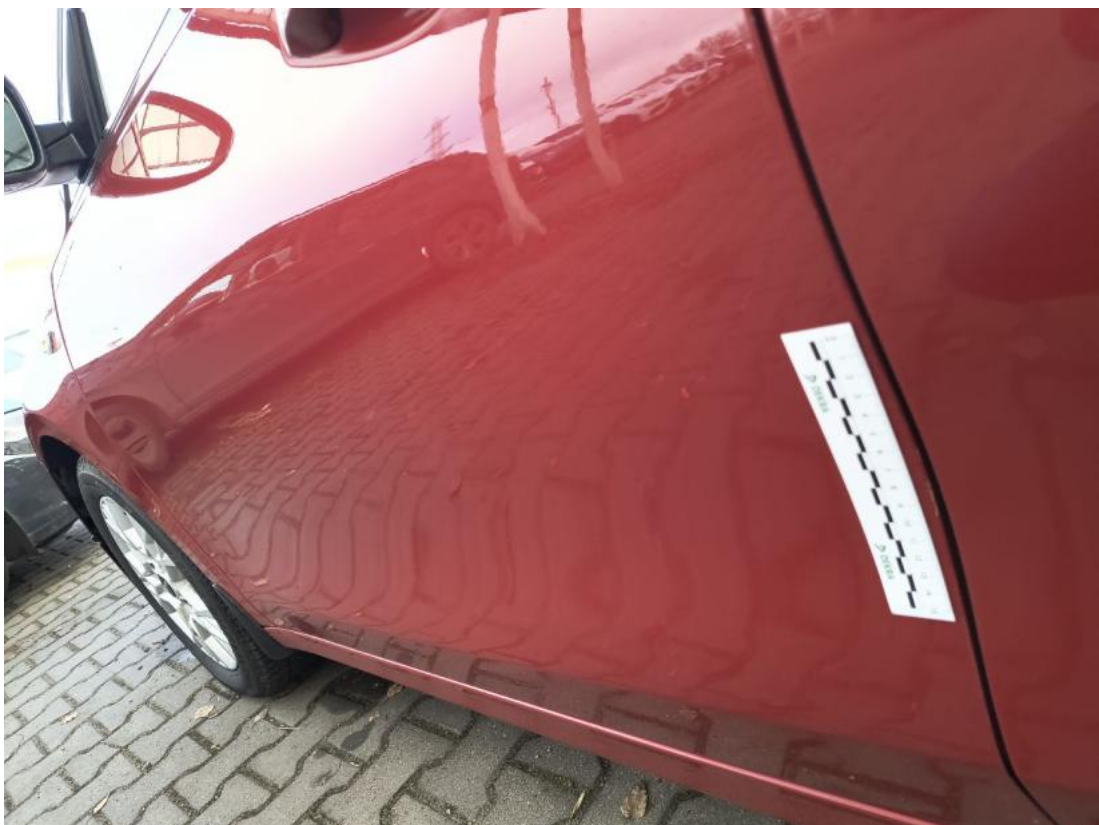
**Fot. 48**

| Poz. | Nazwa pozycji | Opis uszkodzeń | Kwalifik. | Naprawa [rbg] |
|---|---|---|---|---|
| 5 | Drzwi przednie (nieuzbrojone) L | rysa/odprysk | | |

Drzwi przed L - zdjęcie poglądowe 1

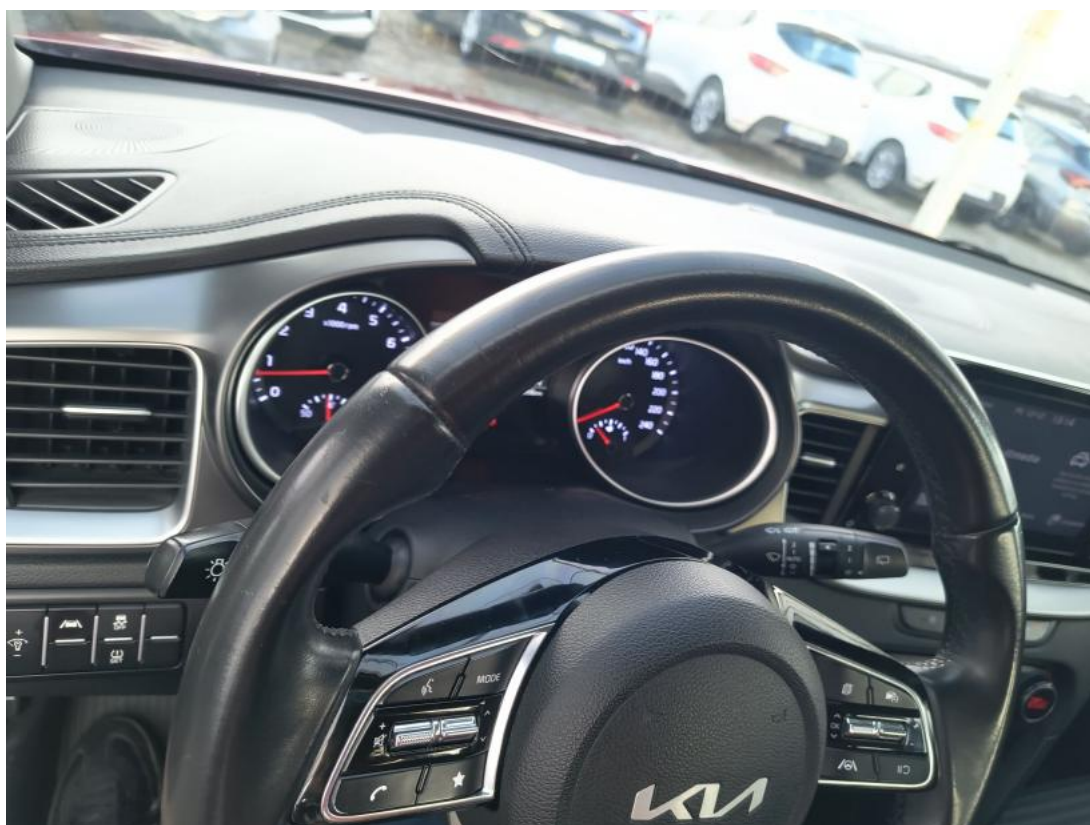
**Fot. 50**

| Poz. | Nazwa pozycji | Opis uszkodzeń | Kwalifik. | Naprawa [rbg] |
|---|---|---|---|---|
| 8 | Kierownica przystosowana do Airbag | zarysowanie | | |

Koło kierownicy - zdjęcie poglądowe 1

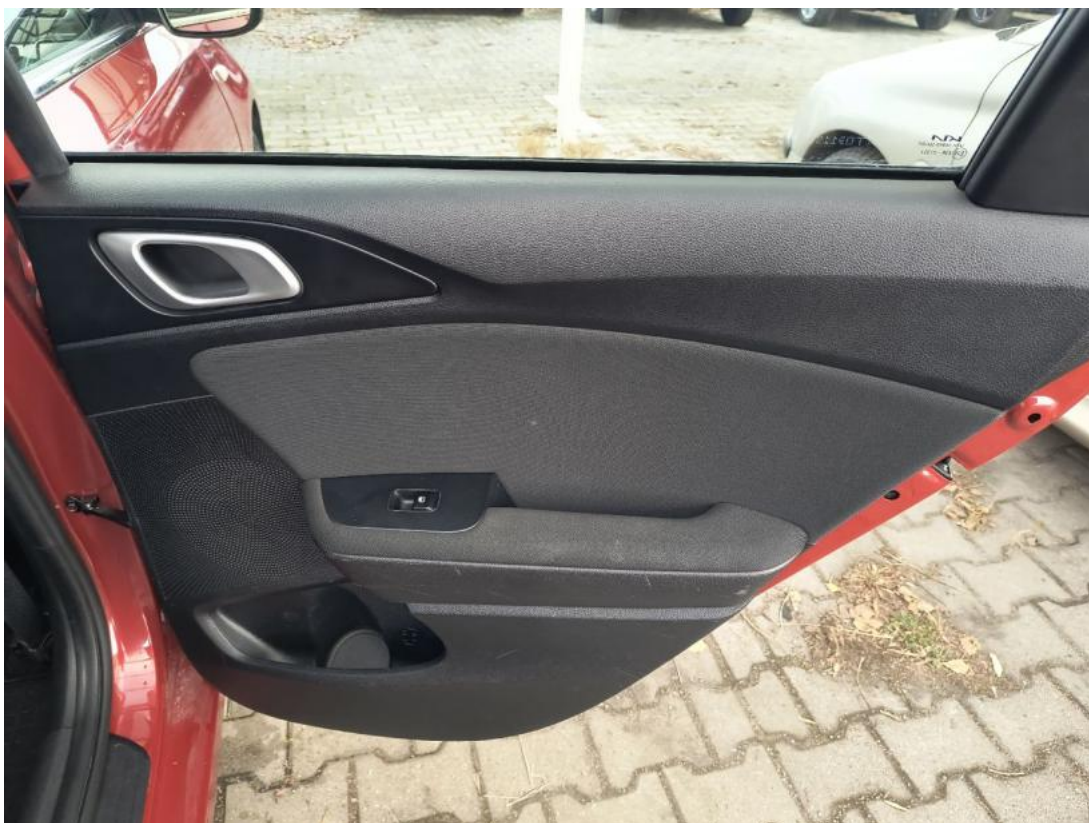
**Fot. 60**

Tapicerka drzwi tylnych L - Rysa/odprysk 1
