## Raport z oględzin pojazdu

| Numer raportu | 09365/1/26-15201 | Data raportu | 19-01-2026 |

| Marka, model | SKODA Superb III 19-24 |
| Numer rejestracyjny | DW8LR15 |

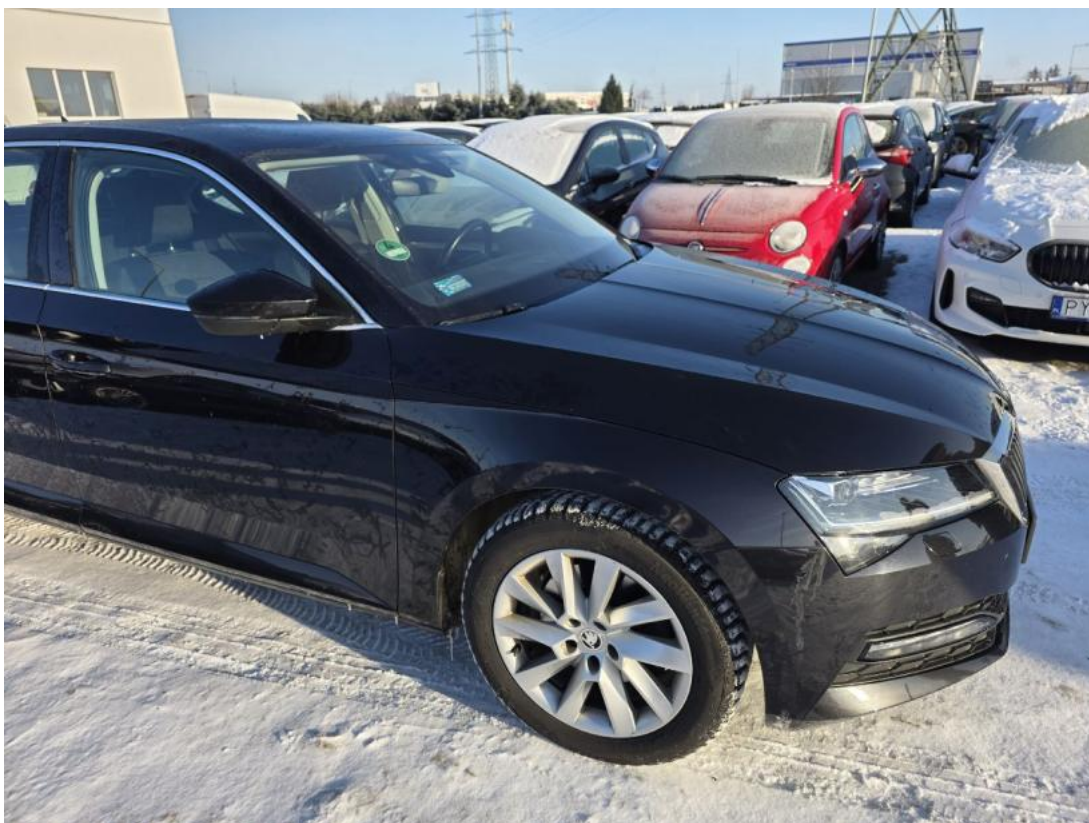
**Fot. 5**

| Poz. | Nazwa pozycji | Opis uszkodzeń | Kwalifik. | Naprawa [rbg] |
|---|---|---|---|---|
| 1 | Drzwi przednie (nieuzbrojone) R | odpryski lakieru | | |

Bok prawy z przodu
