## Raport z oględzin pojazdu

| Numer raportu | 217698/1/26-11401 | Data raportu | 09-01-2026 |

| Numer identyfikacyjny (VIN) | <b>WBA8B11030AE92681</b> |
| Marka, model | BMW Seria 3 [F30/F80] 15-18 |

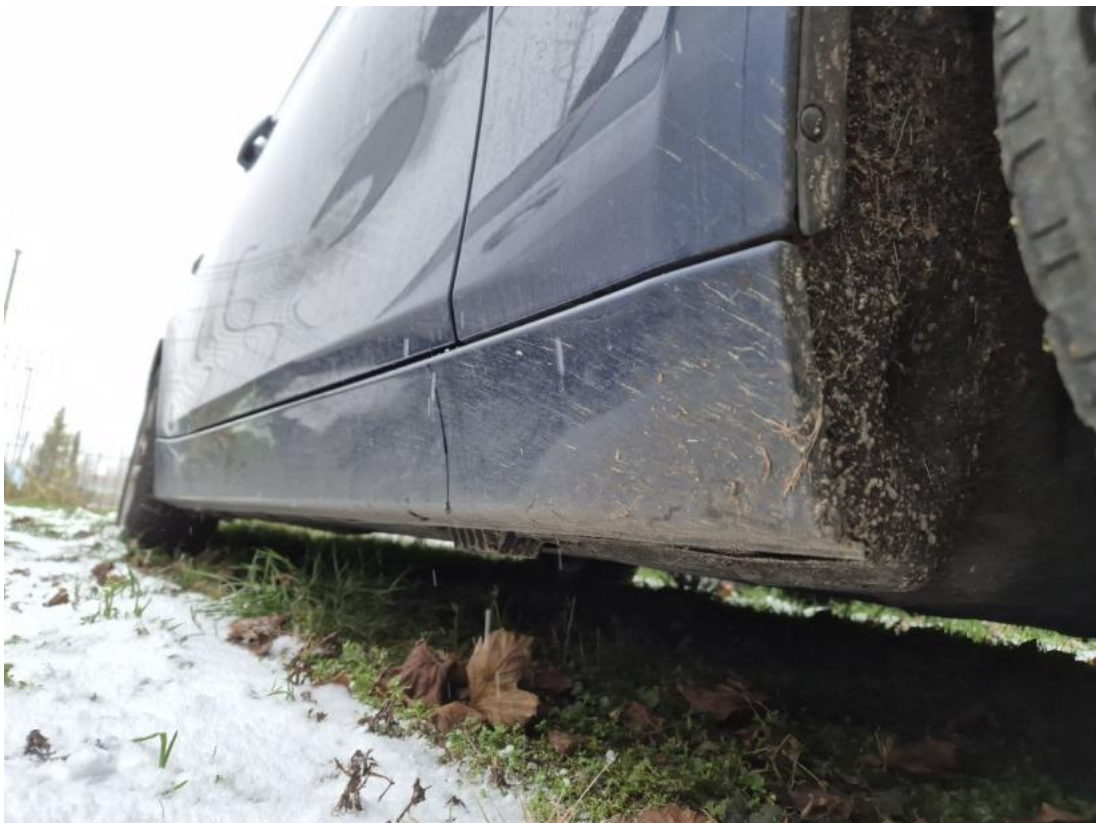
**Fot. 4**  
Próg prawy (widok od przodu)

| Poz. | Nazwa części | Przedział grubości powłoki lakierowej [µm] |
|---|---|---|
| 1 | Próg prawy | 150 - 500 |

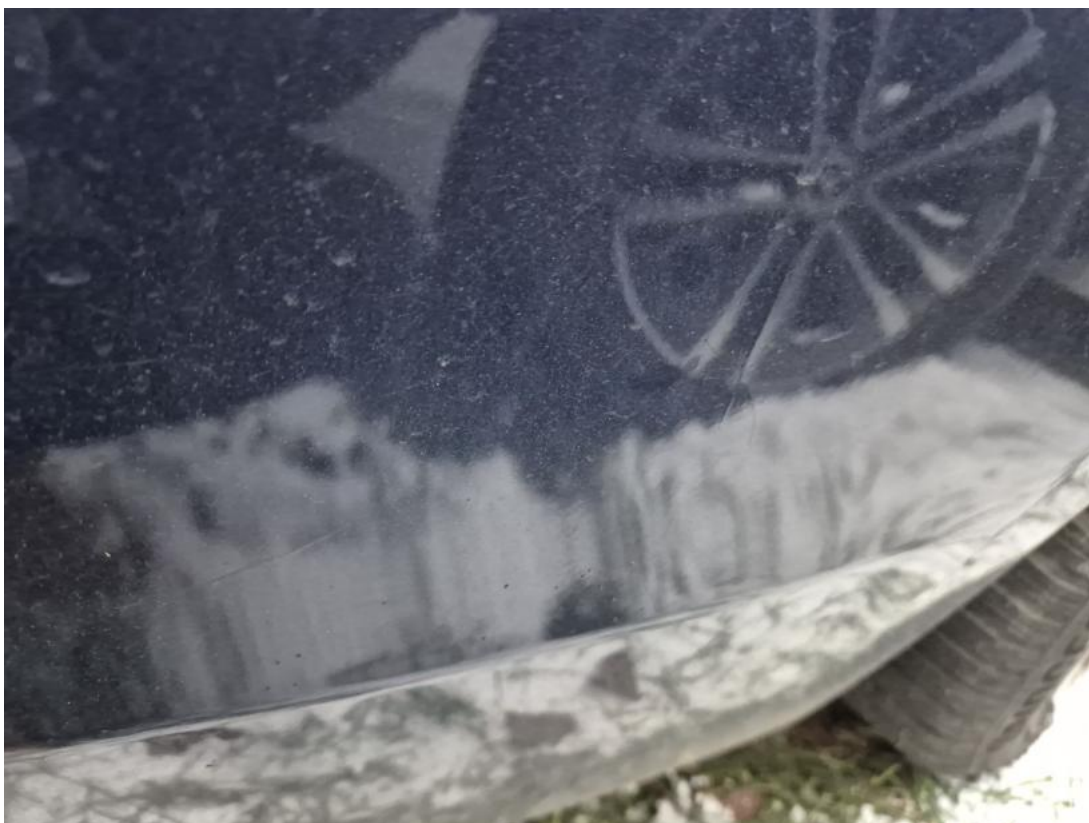
**Fot. 43**

| Poz. | Nazwa pozycji | Opis uszkodzeń | Kwalifik. | Naprawa [rbg] |
|---|---|---|---|---|
| 6 | Okladzina zderzaka tylnego | pęknięcia powłoki lakierowej | NA | 0.8 |

Zderzak tylny - zdjęcie poglądowe 1

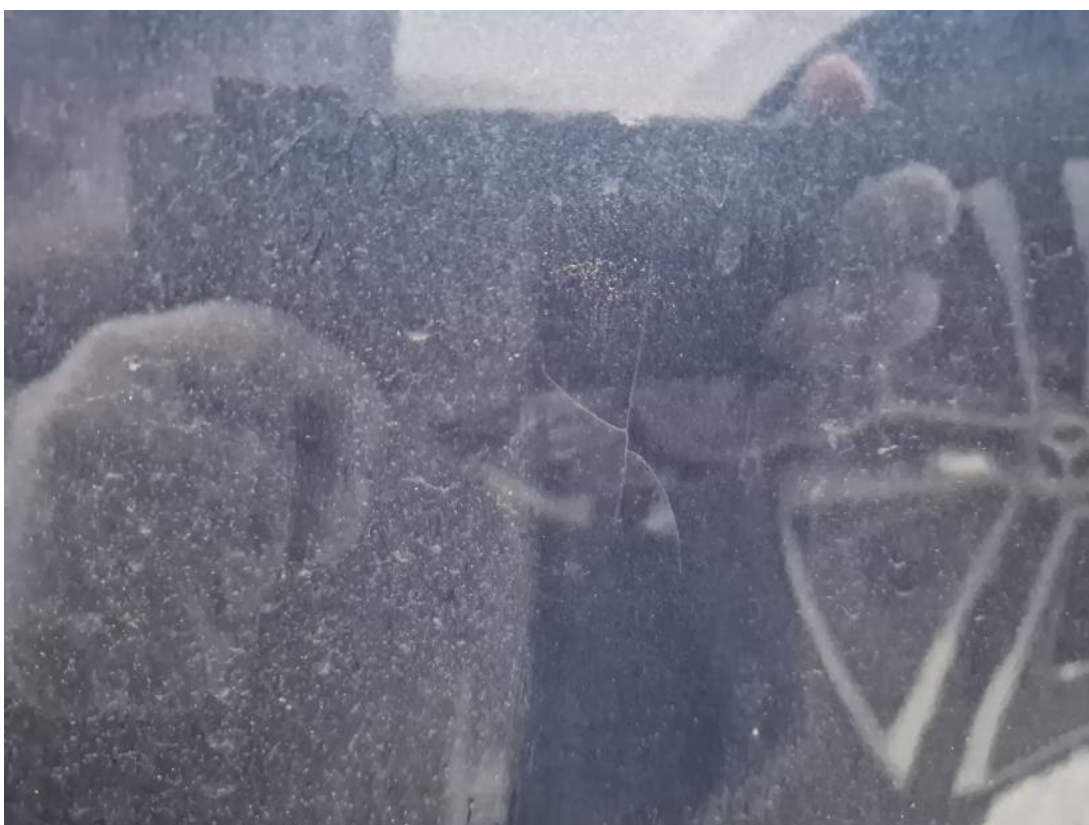
**Fot. 44**

Zderzak tylny - zdjęcie poglądowe 2
