## Raport z oględzin pojazdu

| Numer raportu | 217349/12/25-11401 | Data raportu | 05-12-2025 |

| Marka, model | FIAT Tipo Sedan 15-20 |
| Numer rejestracyjny | WD3154S |

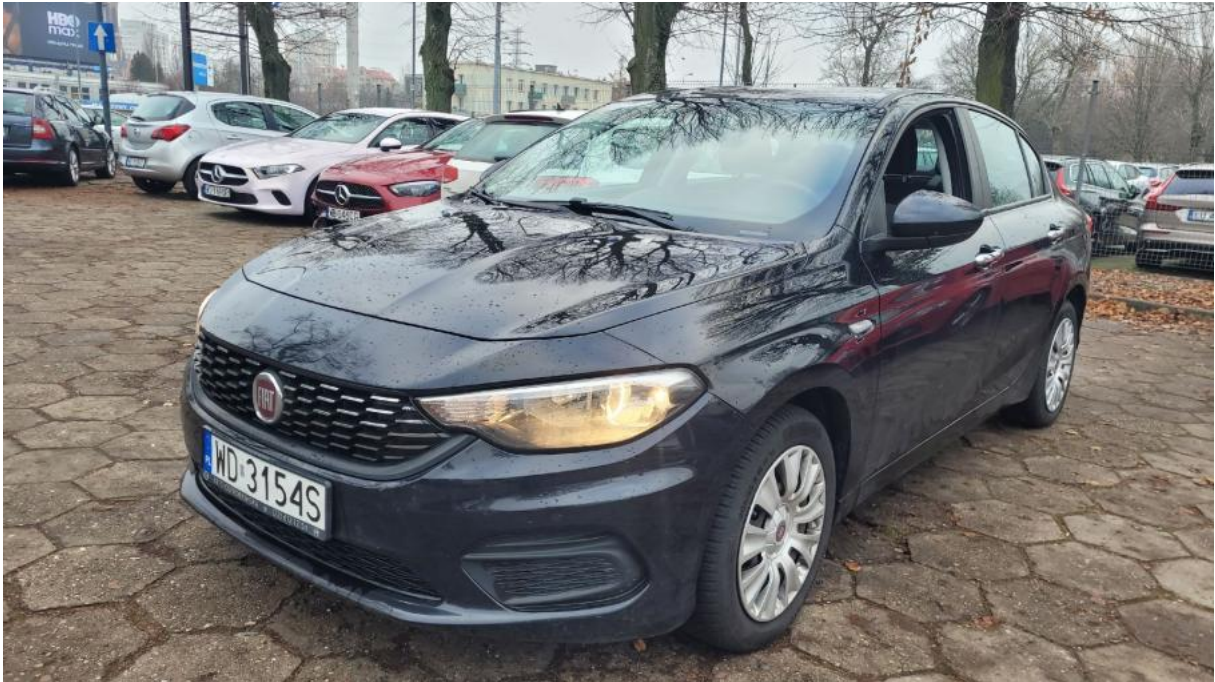
**Fot. 1**

Przekątna przednia lewa

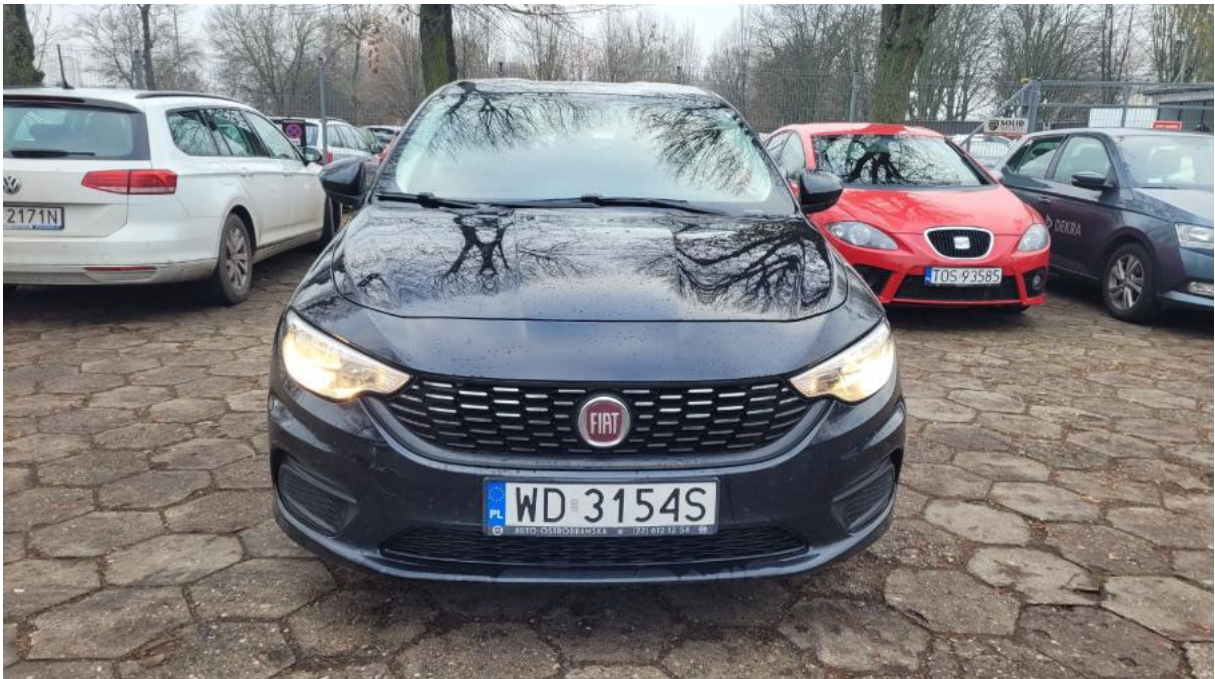
**Fot. 2**

| 2 | Okładzina zderzaka przedniego | rysa/odprysk, wgniecenie/odkształcenie, pęknięcia powłoki lakierowej | NA | 1.3 |

Przód

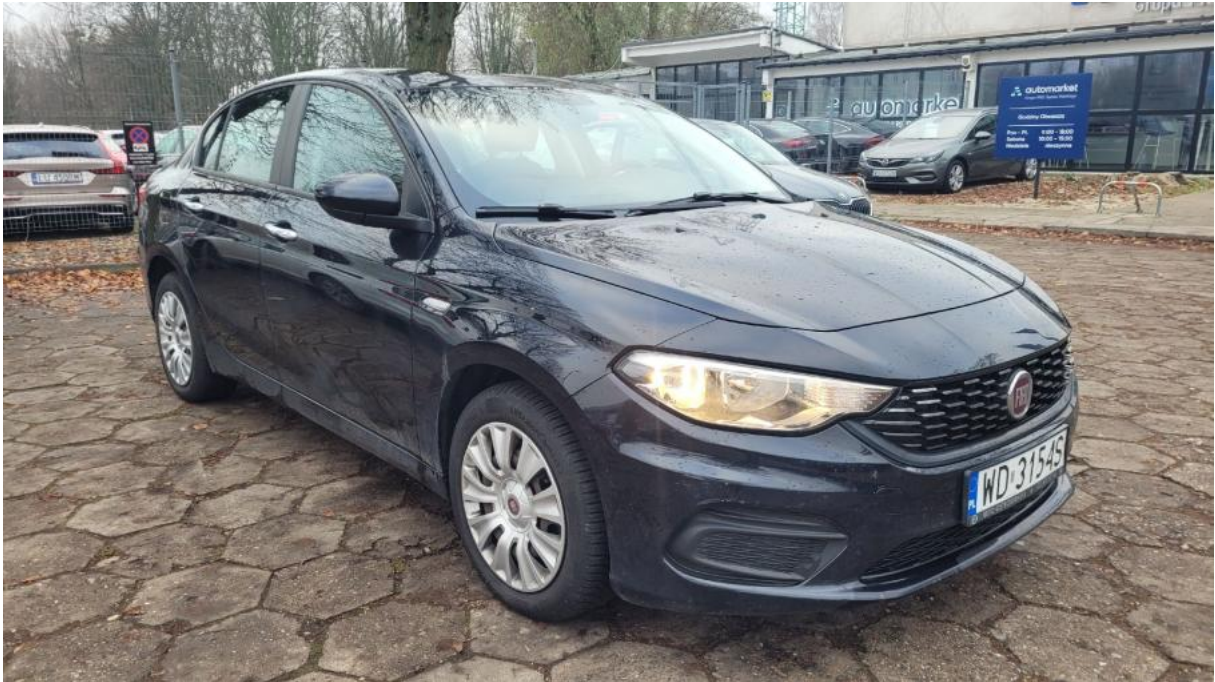
**Fot. 3**

| Poz. | Nazwa pozycji | Opis uszkodzeń | Kwalifik. | Naprawa [rbg] |
|---|---|---|---|---|
| 1 | Kołpak koła przód R | połamana(y) | WY | 0.1 |

Przekątna przednia prawa

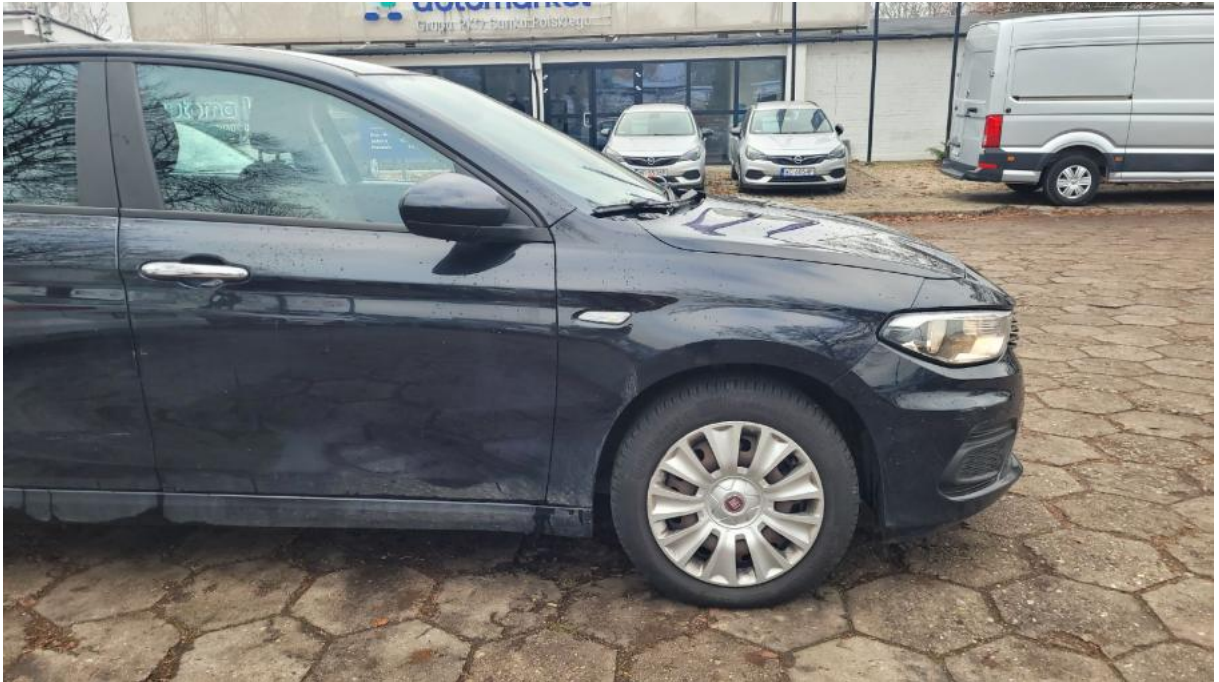
**Fot. 5**

| 3 | Drzwi przednie (nieuzbrojone) R | rysa/odprysk, wgniecenie/odkształcenie | NA | 0.8 |

Bok prawy z przodu

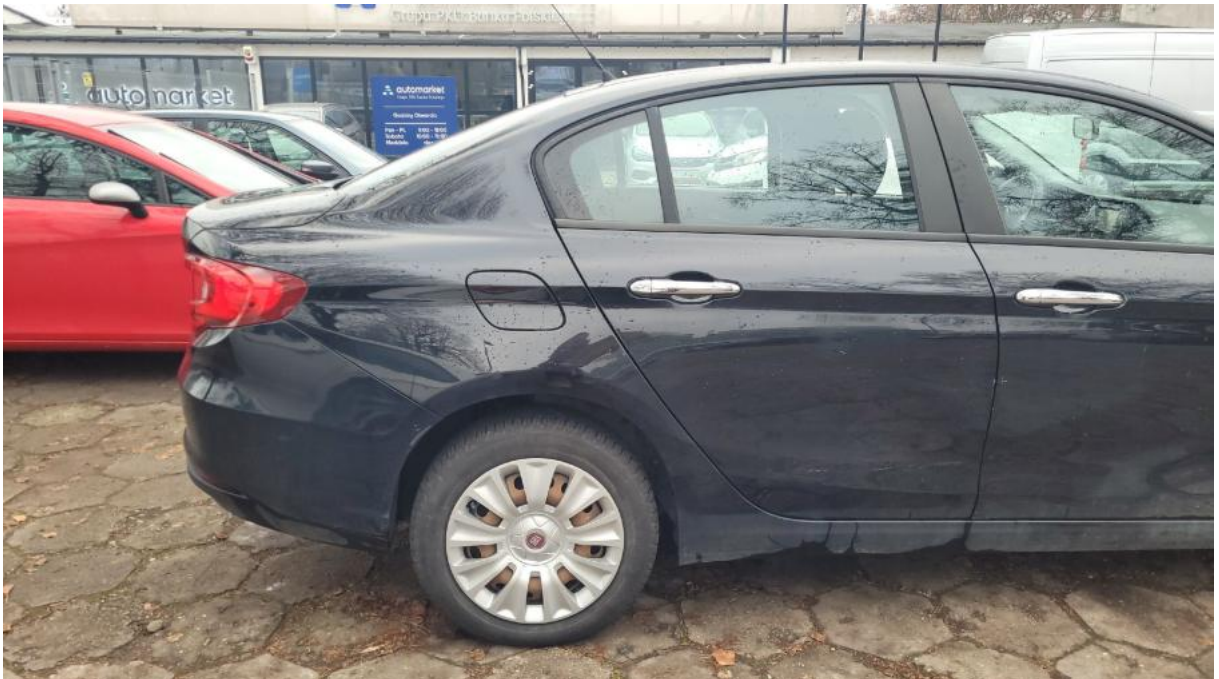
**Fot. 6**

| 5 | Drzwi tylne (nieuzbrojone) R | rysa/odprysk, wgniecenie/odkształcenie | NA | 0.5 |
| 7 | Błotnik tylny R | rysa/odprysk, wgniecenie/odkształcenie | NA | 0.5 |

Bok prawy z tyłu

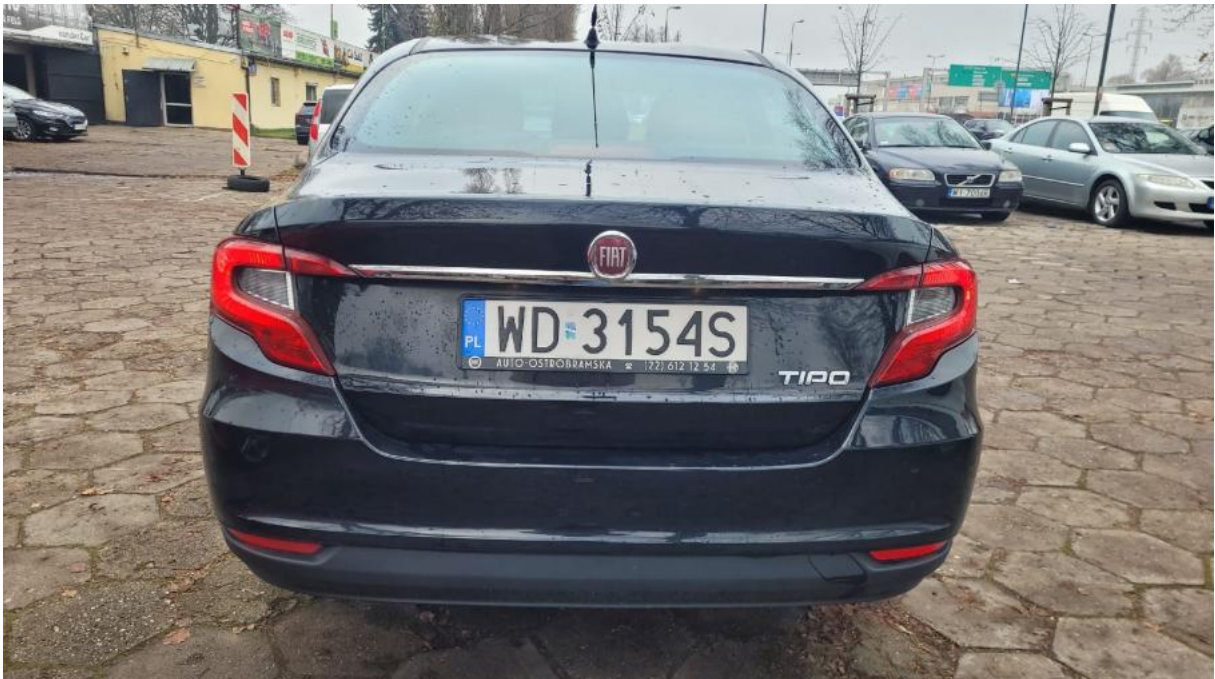
**Fot. 8**

| 9 | Okładzina zderzaka tylnego | rysa/odprysk | | |

Tył

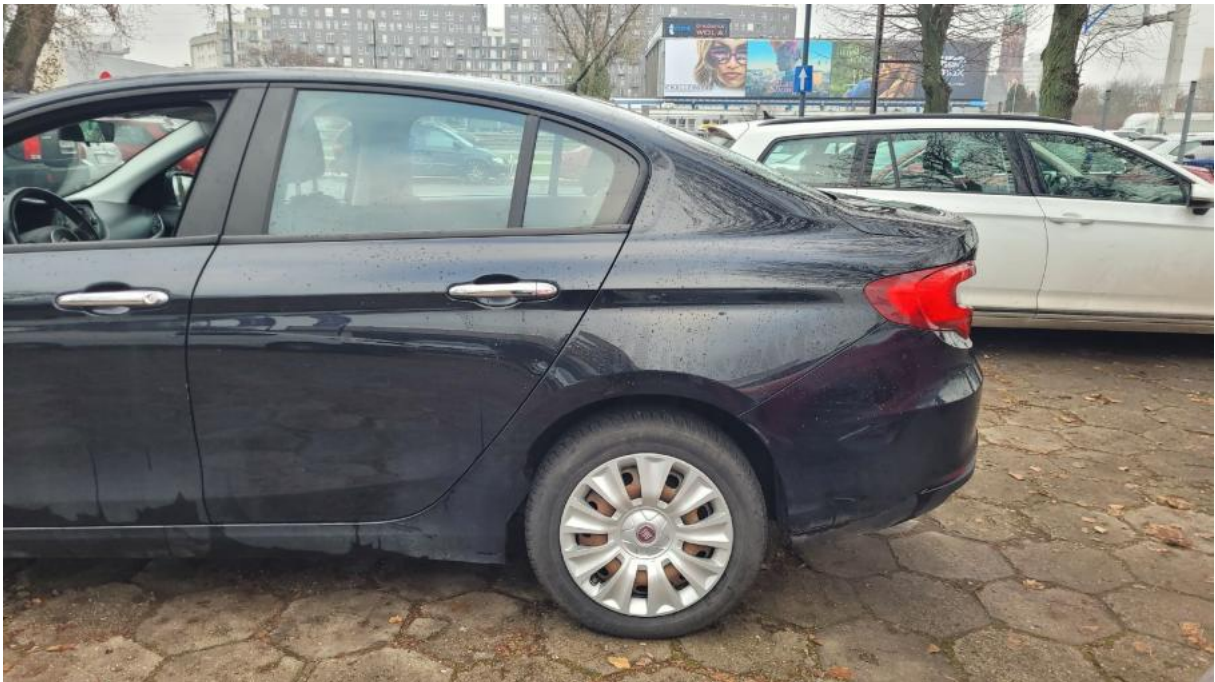
**Fot. 10**

| 4 | Drzwi tylne (nieuzbrojone) L | rysa/odprysk, wgniecenie/odkształcenie | NA | 0.7 |
| 6 | Błotnik tylny L | rysa/odprysk, wgniecenie/odkształcenie | NA | 0.7 |

Bok lewy z tyłu

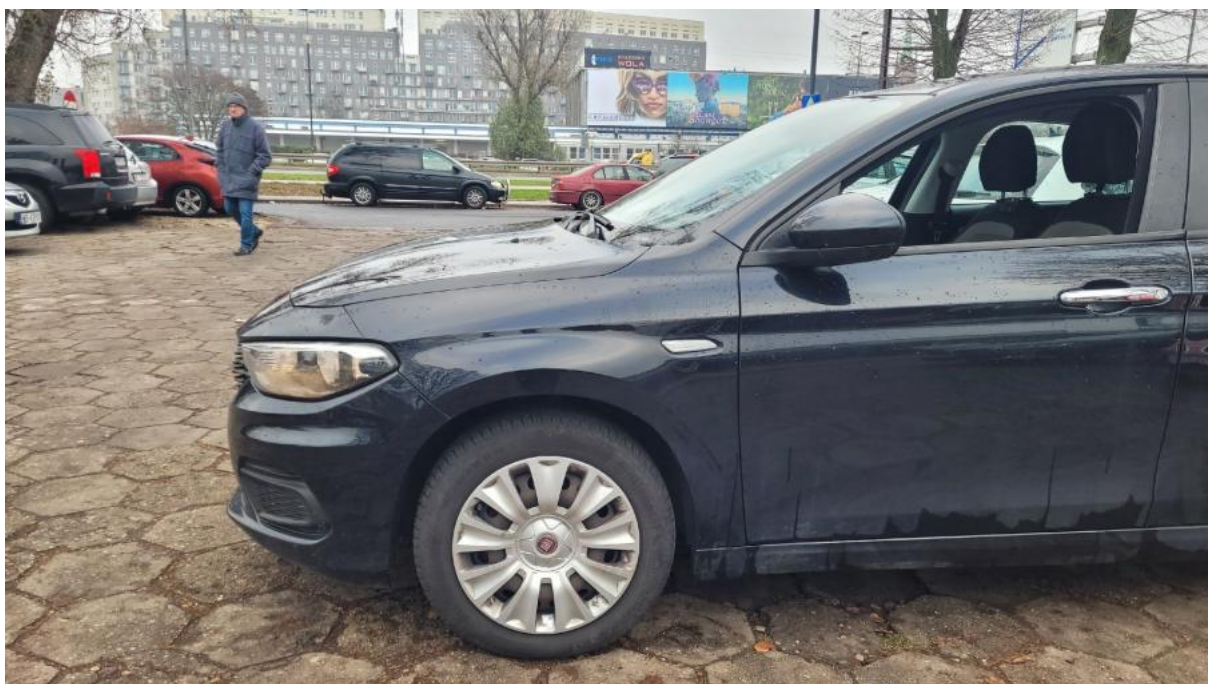
**Fot. 11**

| 8 | Drzwi przednie (nieuzbrojone) L | rysa/odprysk, wgniecenie/odkształcenie | | |

Bok lewy z przodu
