## Raport z oględzin pojazdu

| Numer raportu | 09708/2/26-15201 | Data raportu | 06-02-2026 |

| Marka, model | VOLVO S90 16-20 |
| Numer rejestracyjny | WD5061R |

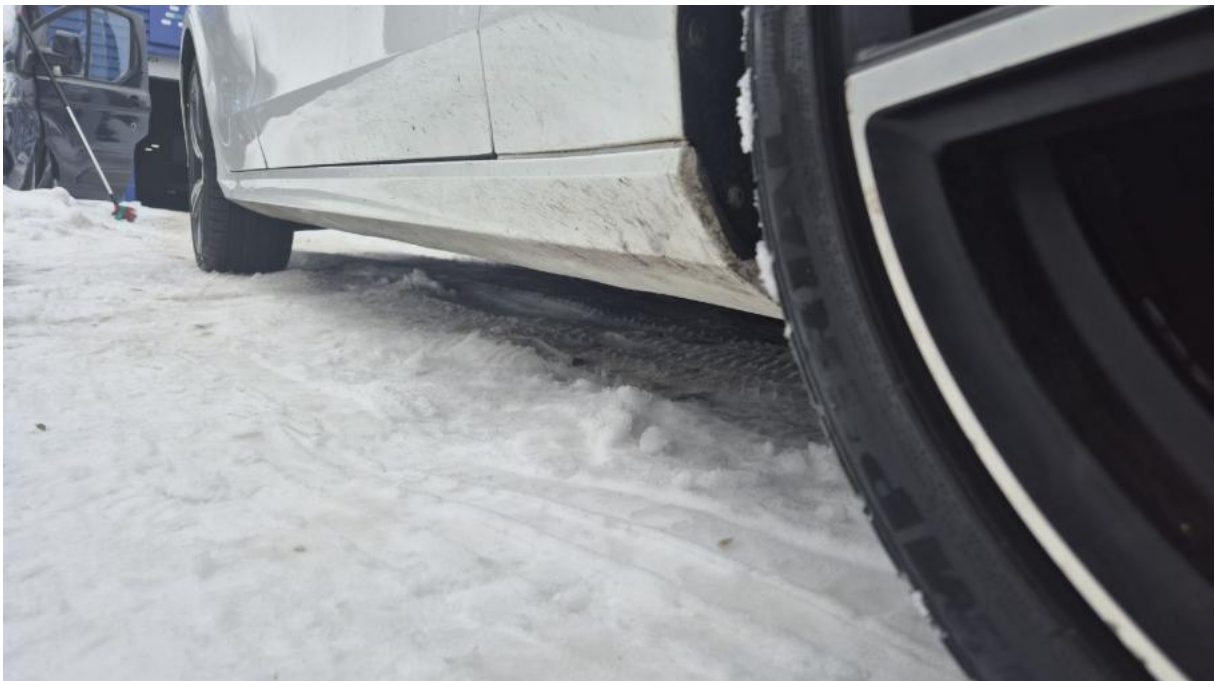
**Fot. 4**

| Poz. | Nazwa części | Przedział grubości powłoki lakierowej [µm] |
|---|---|---|
| 5 | Próg prawy | do 150 |

| Poz. | Nazwa pozycji | Opis uszkodzeń | Kwalifik. | Naprawa [rbg] |
|---|---|---|---|---|
| 21 | Próg R | zarysowanie | | |

Próg prawy (widok od przodu)

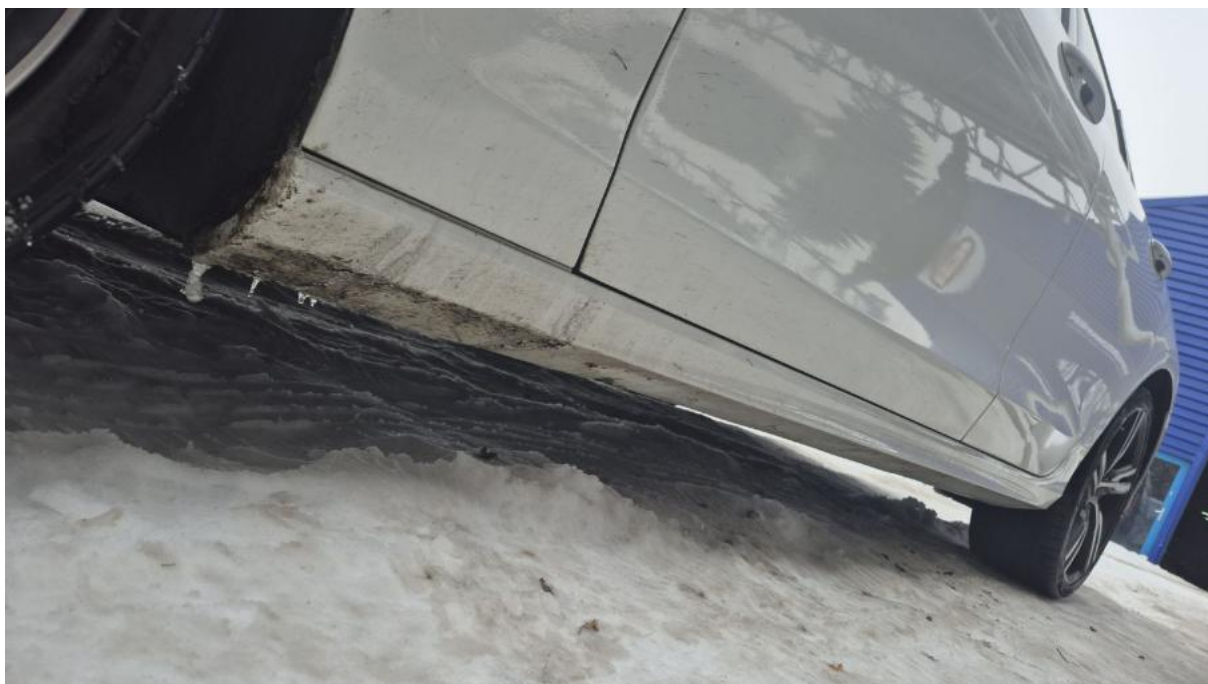
**Fot. 12**

| Poz. | Nazwa części | Przedział grubości powłoki lakierowej [µm] |
|---|---|---|
| 1 | Próg lewy | 150 - 500 |

Próg lewy (widok od przodu)

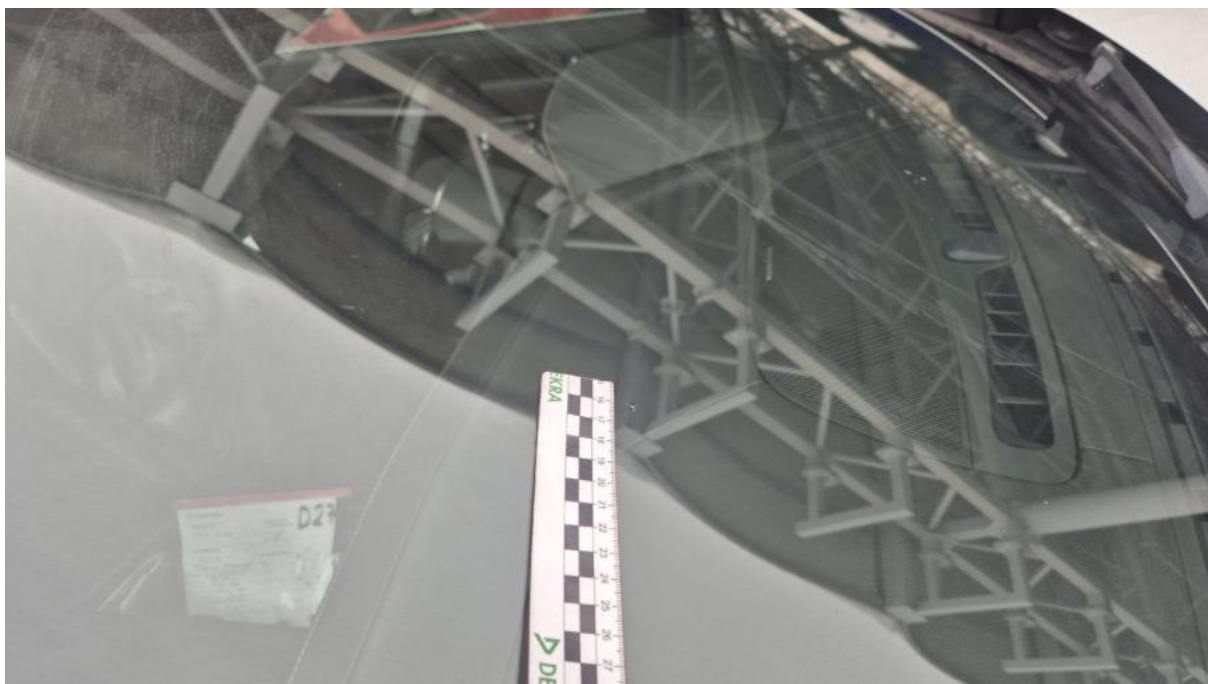
**Fot. 42**

| Poz. | Nazwa pozycji | Opis uszkodzeń | Kwalifik. | Naprawa [rbg] |
|---|---|---|---|---|
| 1 | Szyba przednia barwiona | pęknięcie | WY | 2.3 |

Szyba czołowa - zdjęcie poglądowe 1

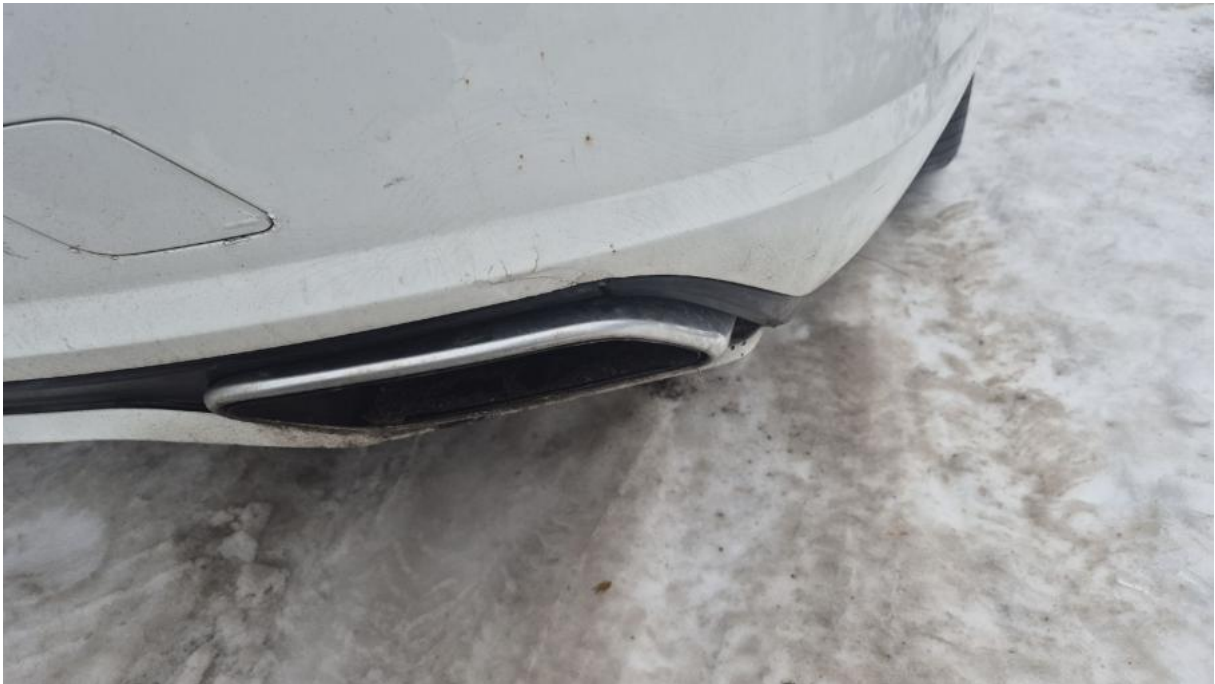
**Fot. 63**

| Poz. | Nazwa pozycji | Opis uszkodzeń | Kwalifik. | Naprawa [rbg] |
|---|---|---|---|---|
| 6 | Spoiler zderzaka tylnego | pęknięcie | WY | |

Spojler zderzaka tylnego - zdjęcie poglądowe 1

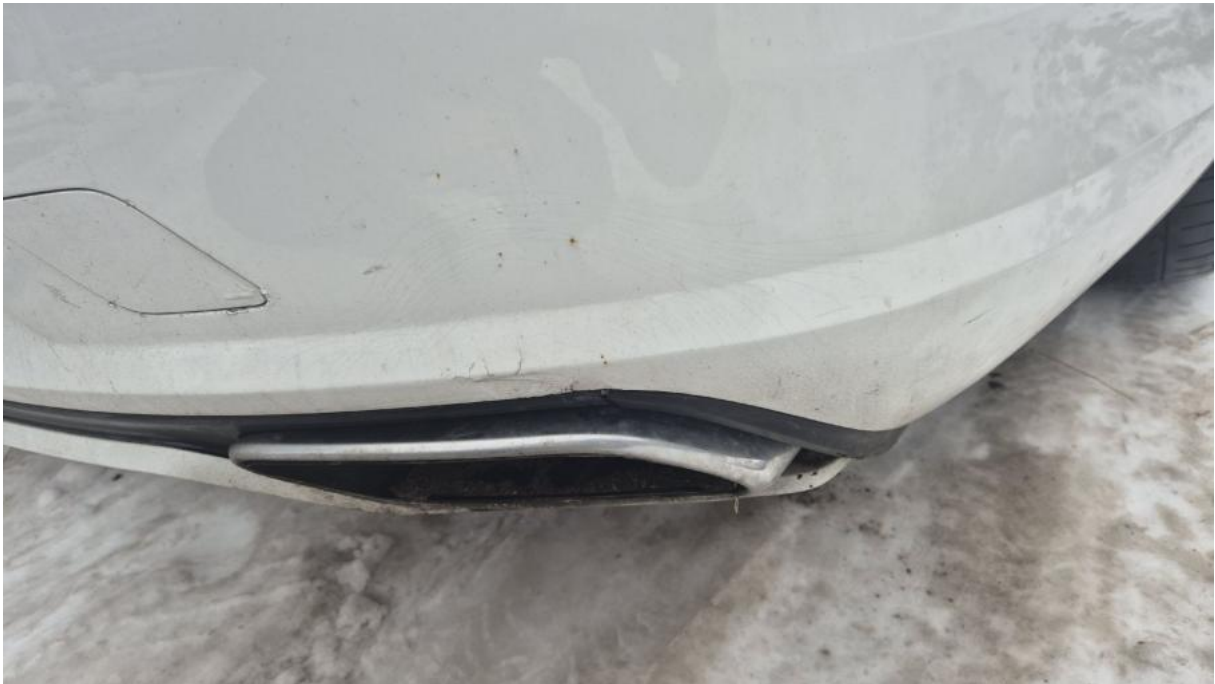
**Fot. 65**

| Poz. | Nazwa pozycji | Opis uszkodzeń | Kwalifik. | Naprawa [rbg] |
|---|---|---|---|---|
| 5 | Okładzina zderzaka tylnego | wgniecenie/odkształcenie, pęknięcia powłoki lakierowej | WY | 1.6 |

Zderzak tylny - zdjęcie poglądowe 1
