## Raport z oględzin pojazdu

| Numer raportu | 09855/2/26-15201 | Data raportu | 16-02-2026 |

| Marka, model | OPEL Astra V Sports Tourer 1... |
| Numer rejestracyjny | WD2839M |

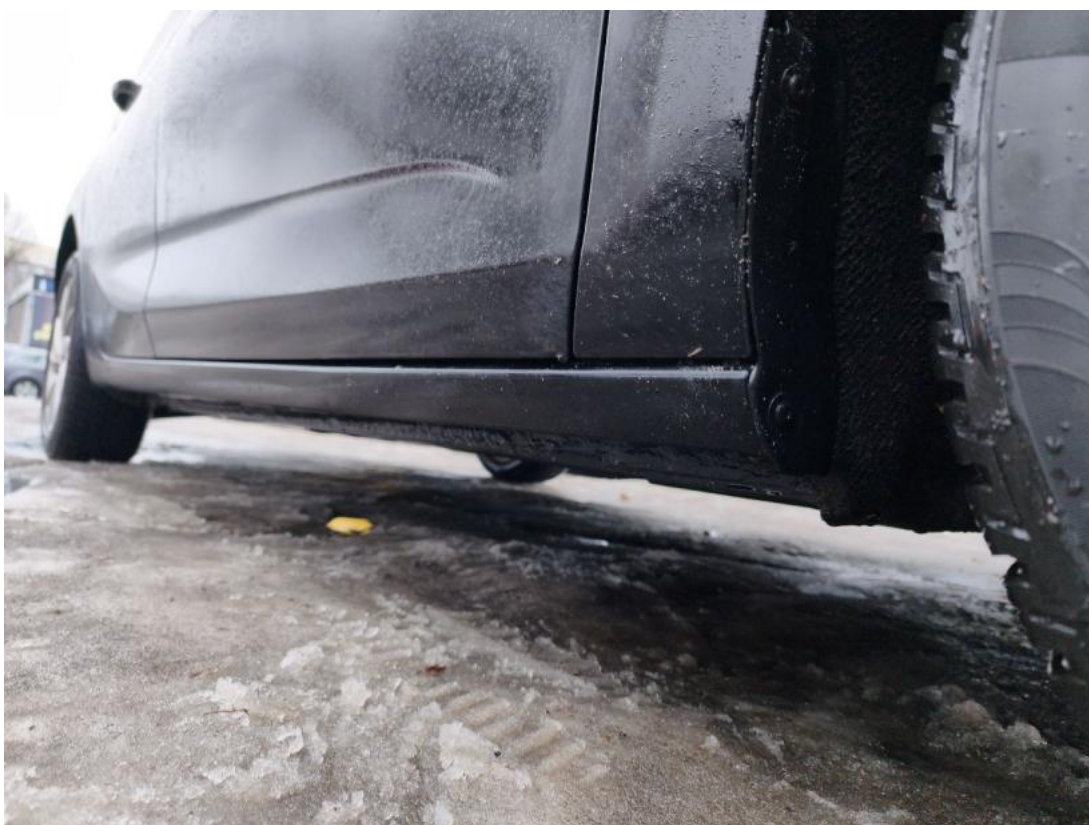
**Fot. 4**

| Poz. | Nazwa pozycji | Opis uszkodzeń | Kwalifik. | Naprawa [rbg] |
|---|---|---|---|---|
| 9 | Próg R | zarysowanie | | |

Próg prawy (widok od przodu)

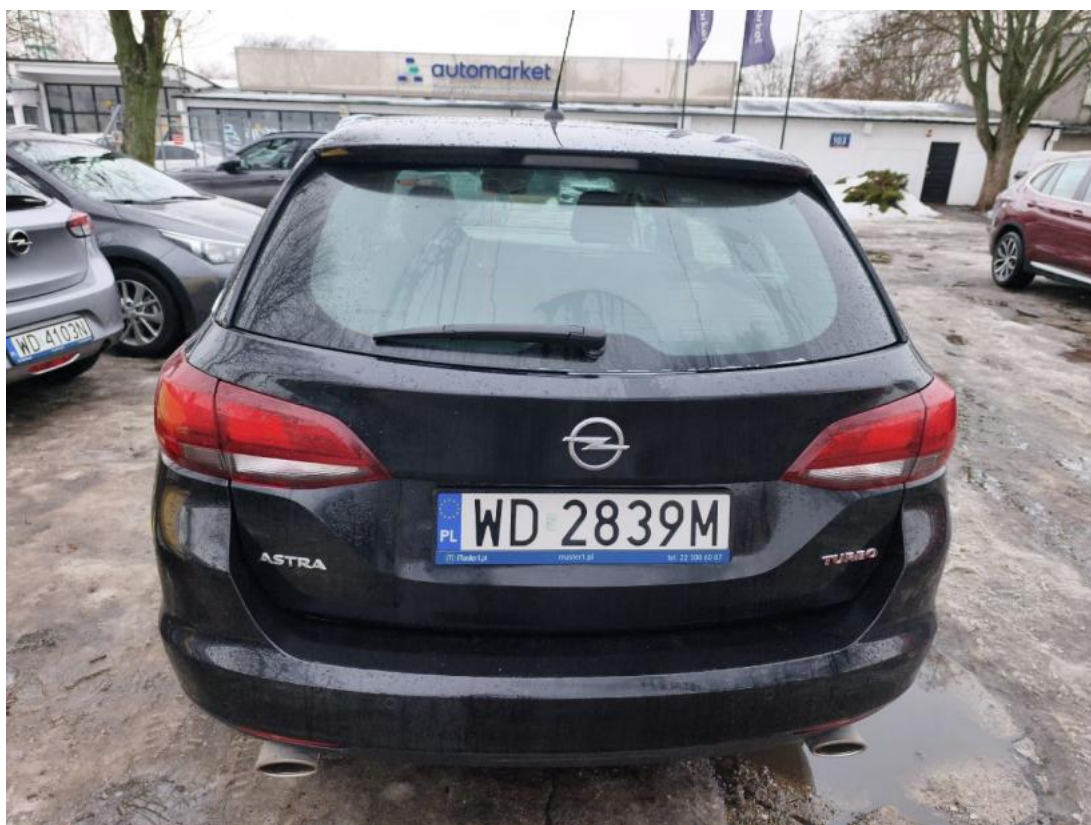
**Fot. 8**

| Poz. | Nazwa pozycji | Opis uszkodzeń | Kwalifik. | Naprawa [rbg] |
|---|---|---|---|---|
| 4 | Pokrywa tylna | zarysowanie, wgniecenie | NA | 1.2 |
| 10 | Okładzina zderzaka tylnego | płytkie, , zarysowanie | | |

Tył

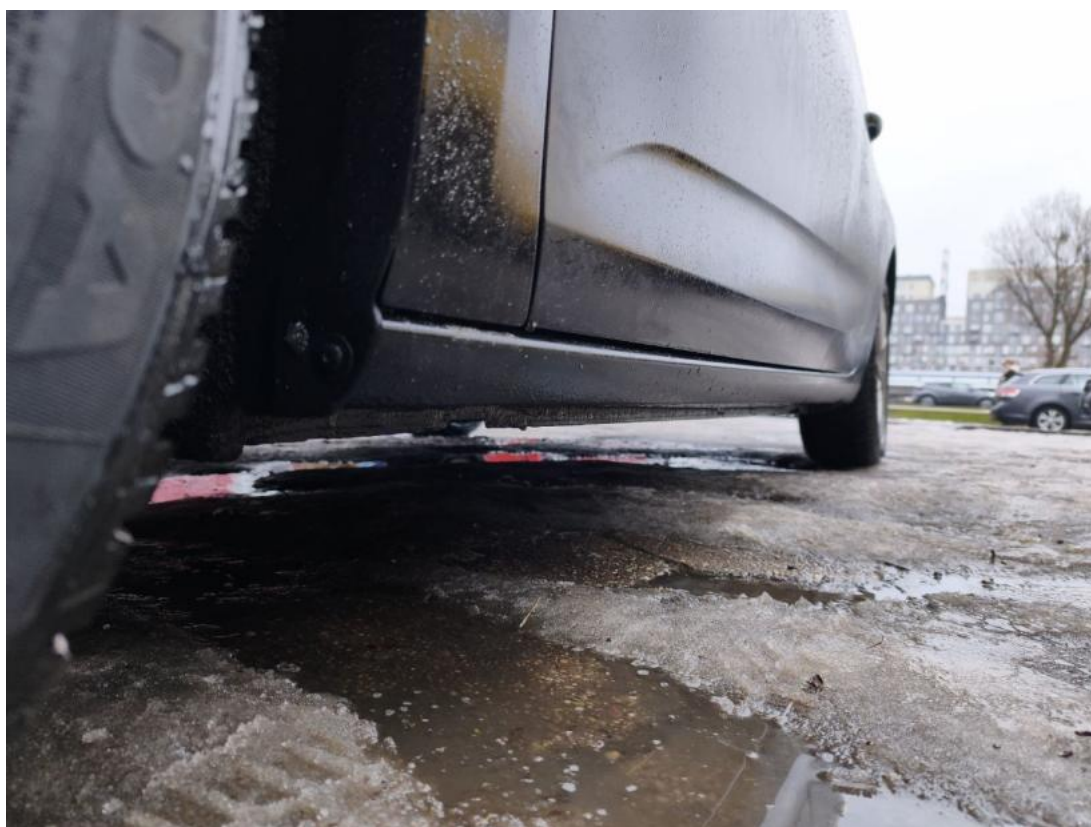
**Fot. 12**

| Poz. | Nazwa pozycji | Opis uszkodzeń | Kwalifik. | Naprawa [rbg] |
|---|---|---|---|---|
| 8 | Próg L | zarysowanie | | |

Próg lewy (widok od przodu)

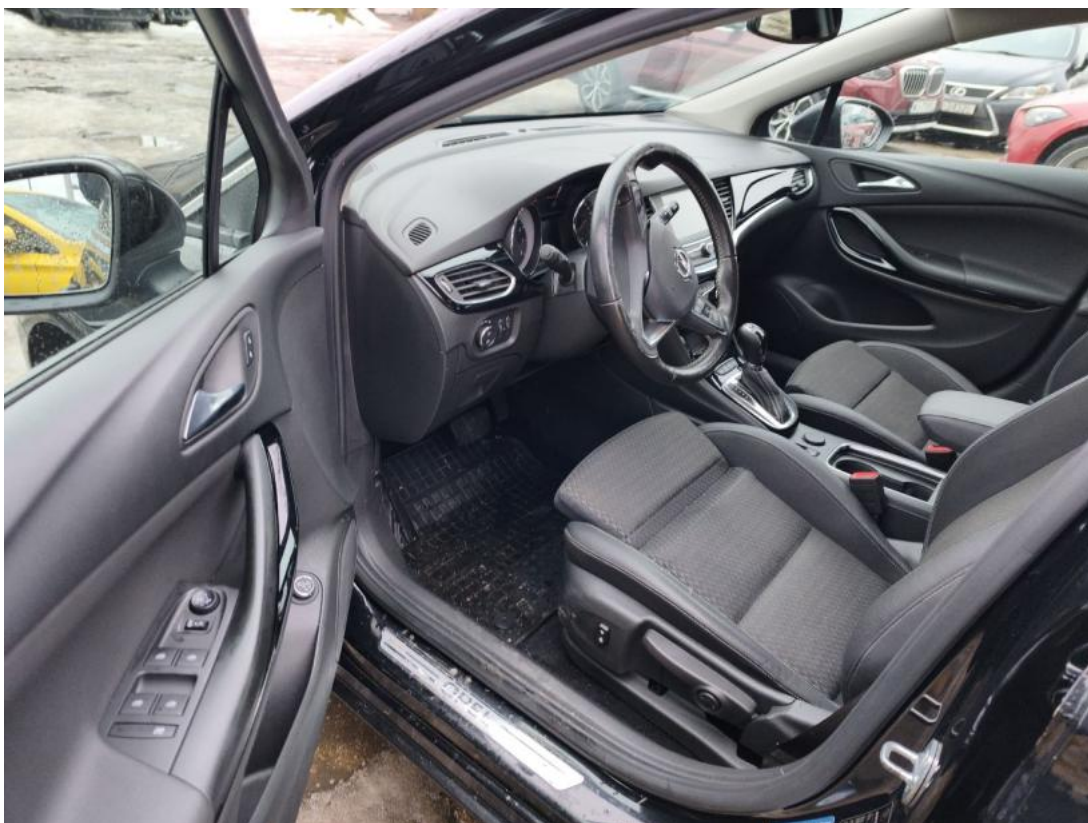
**Fot. 17**

| Poz. | Nazwa pozycji | Opis uszkodzeń | Kwalifik. | Naprawa [rbg] |
|---|---|---|---|---|
| 3 | Tapicerka siedziska 1.rząd L | pęknięcie/rozerwanie | WY | 1.1 |

Widok przez otwarte drzwi przednie lewe

Fotel prz. lew. - Pęknięcie/rozerwanie 1
