## Raport z oględzin pojazdu

| Numer raportu | 422361/2/26-9573 | Data raportu | 16-02-2026 |

| Marka, model | SUZUKI Swift 20-24 |
| Numer rejestracyjny | WD1381S |

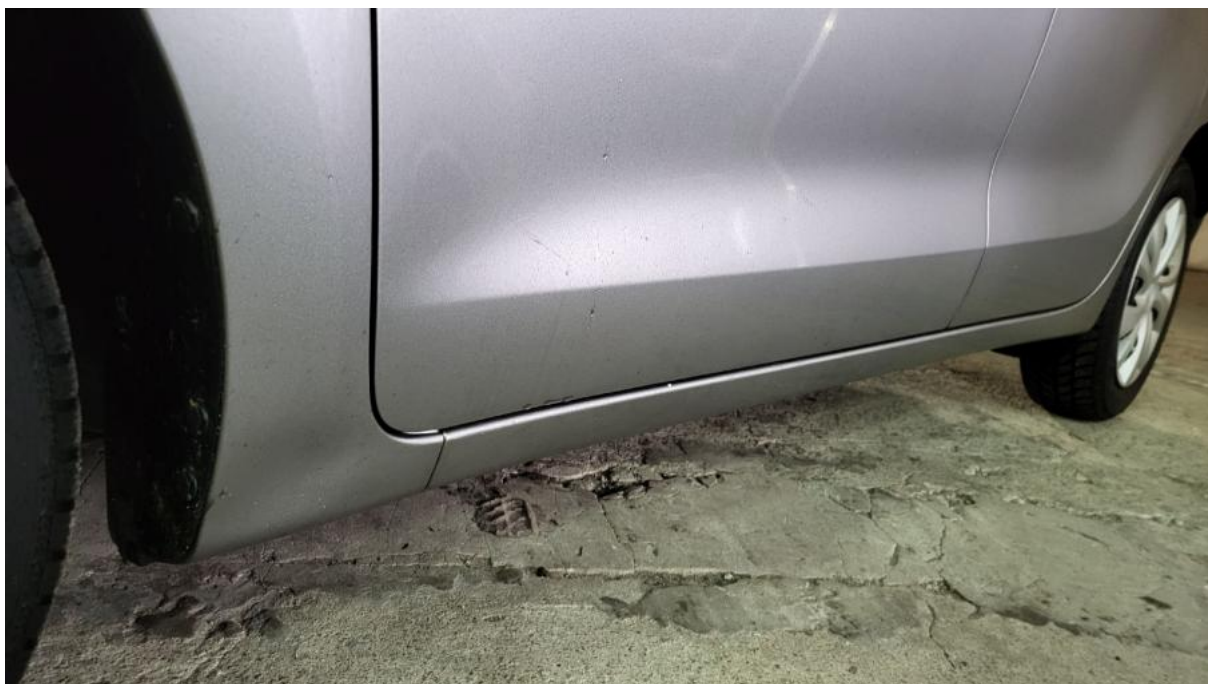
**Fot. 12**

| Poz. | Nazwa pozycji | Opis uszkodzeń | Kwalifik. | Naprawa [rbg] |
|---|---|---|---|---|
| 1 | Próg L | wgniecenie/odkształcenie | NA | 1 |

Próg lewy (widok od przodu)
