## Raport z oględzin pojazdu

| Numer raportu | 218006/1/26-11401 | Data raportu | 28-01-2026 |

| Numer identyfikacyjny (VIN) | <b>TMAH251CAMJ142569</b> |
| Marka, model | HYUNDAI i30 20-24 |

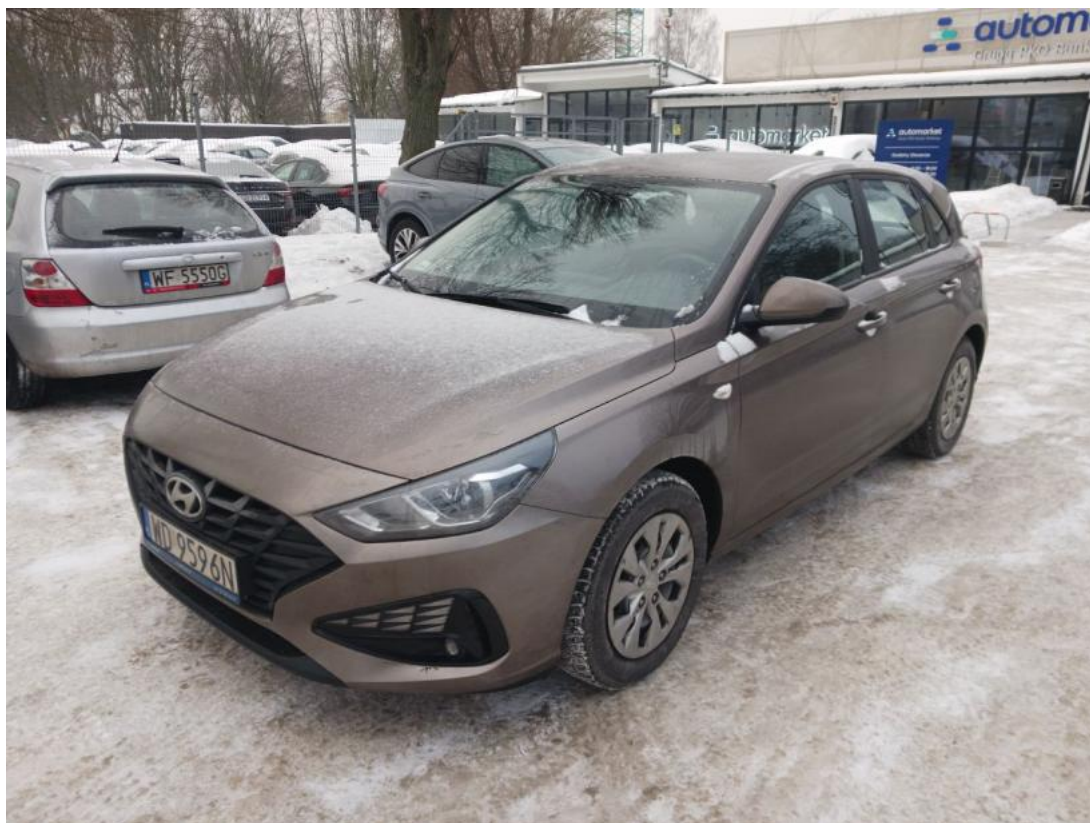
**Fot. 1**

| Poz. | Nazwa pozycji | Opis uszkodzeń | Kwalifik. | Naprawa [rbg] |
|---|---|---|---|---|
| 1 | Okładzina zderzaka przedniego | rysa/odprysk, pęknięcie | WY | 1 |

Przekątna przednia lewa

Zderzak przedni cz L - Pęknięcie/rozerwanie 1

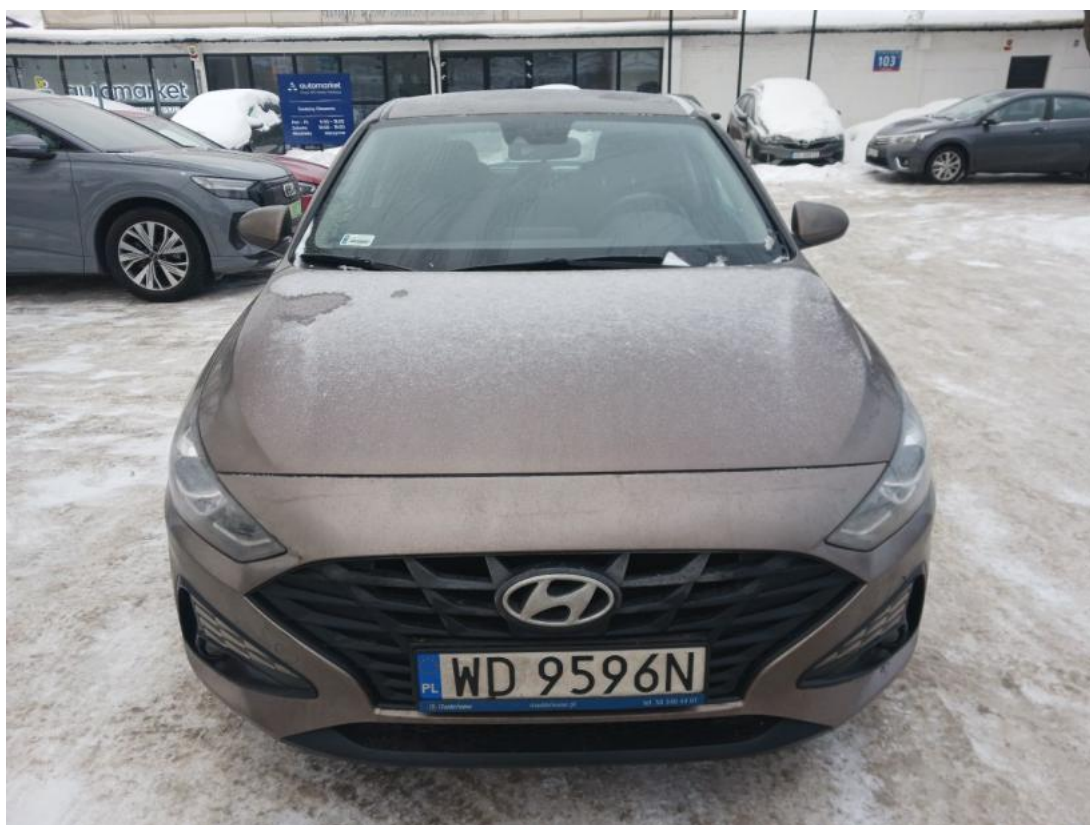
**Fot. 2**

Przód

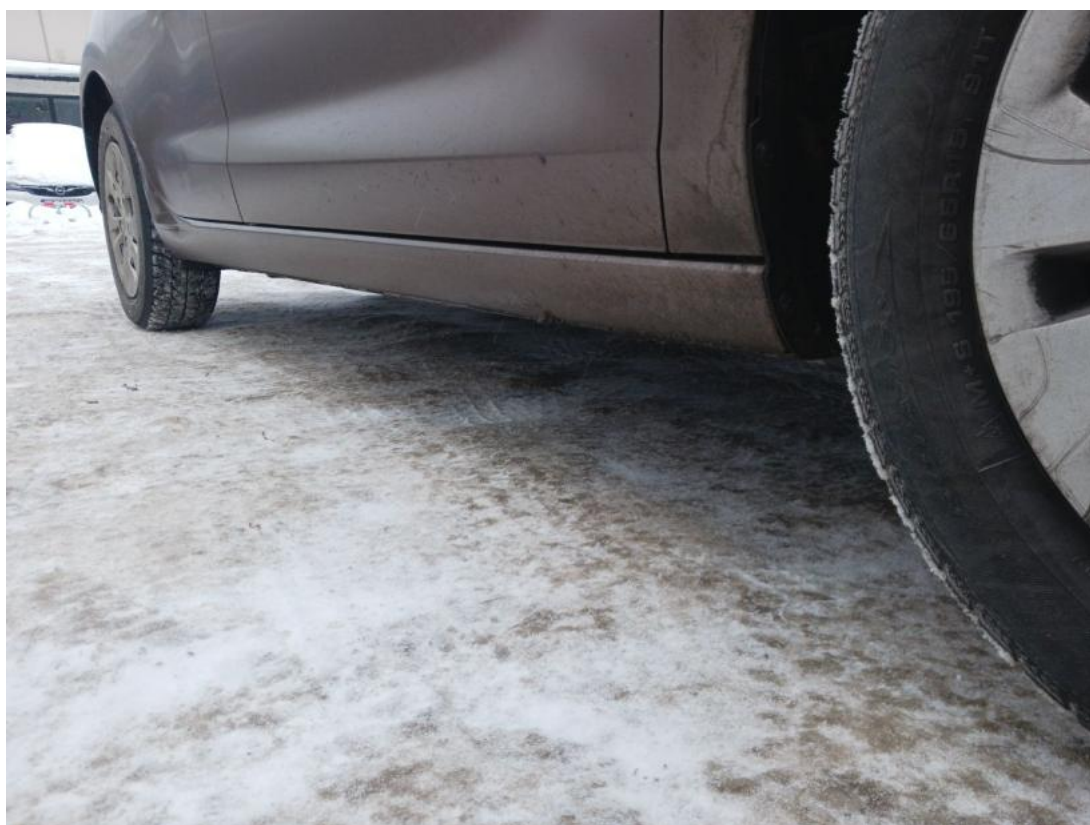
**Fot. 4**

| Poz. | Nazwa pozycji | Opis uszkodzeń | Kwalifik. | Naprawa [rbg] |
|---|---|---|---|---|
| 3 | Próg R | wgniecenie/odkształcenie | NA | 1.2 |

Próg prawy (widok od przodu)

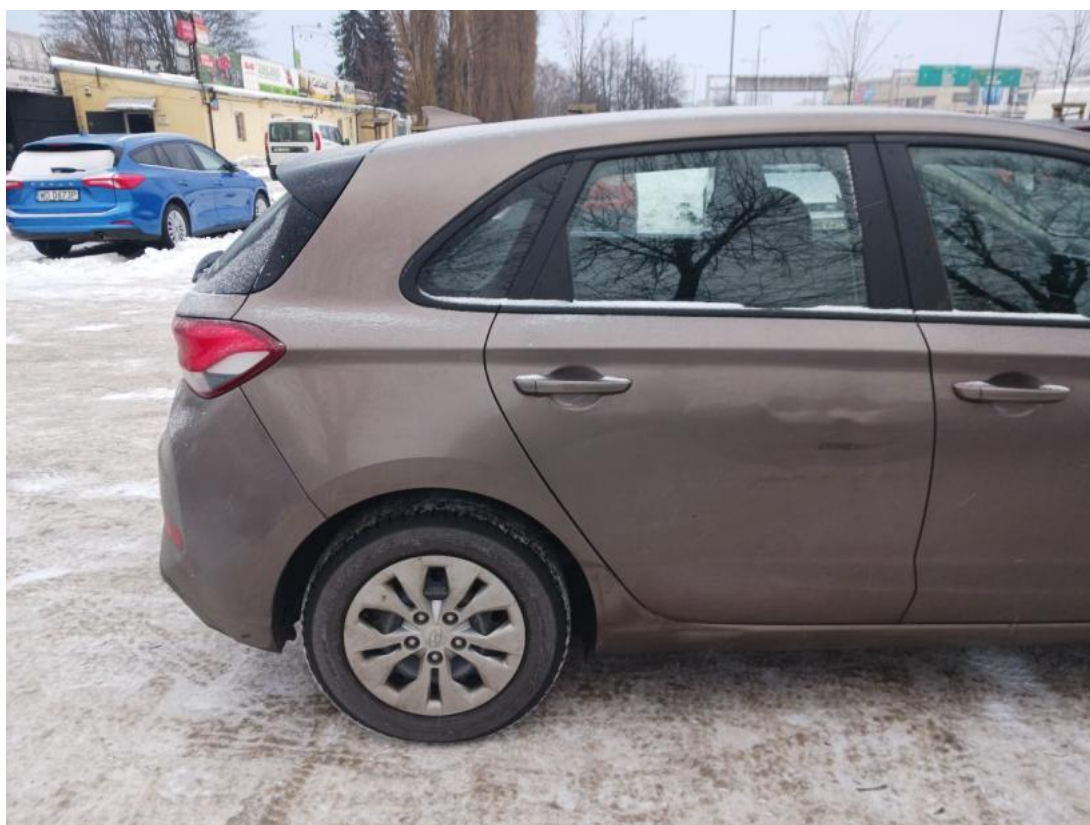
**Fot. 6**

| Poz. | Nazwa pozycji | Opis uszkodzeń | Kwalifik. | Naprawa [rbg] |
|---|---|---|---|---|
| 2 | Drzwi tylne (nieuzbrojone) R | rysa/odprysk, wgniecenie/odkształcenie | NA | 2 |
| 4 | Błotnik tylny R | rysa/odprysk, wgniecenie/odkształcenie | NA | 1.2 |

Bok prawy z tyłu
