## Raport z oględzin pojazdu

| Numer raportu | 09932/2/26-15201 | Data raportu | 20-02-2026 |

| Marka, model | SKODA Fabia III Hatchback 18... |
| Numer rejestracyjny | WE944VF |

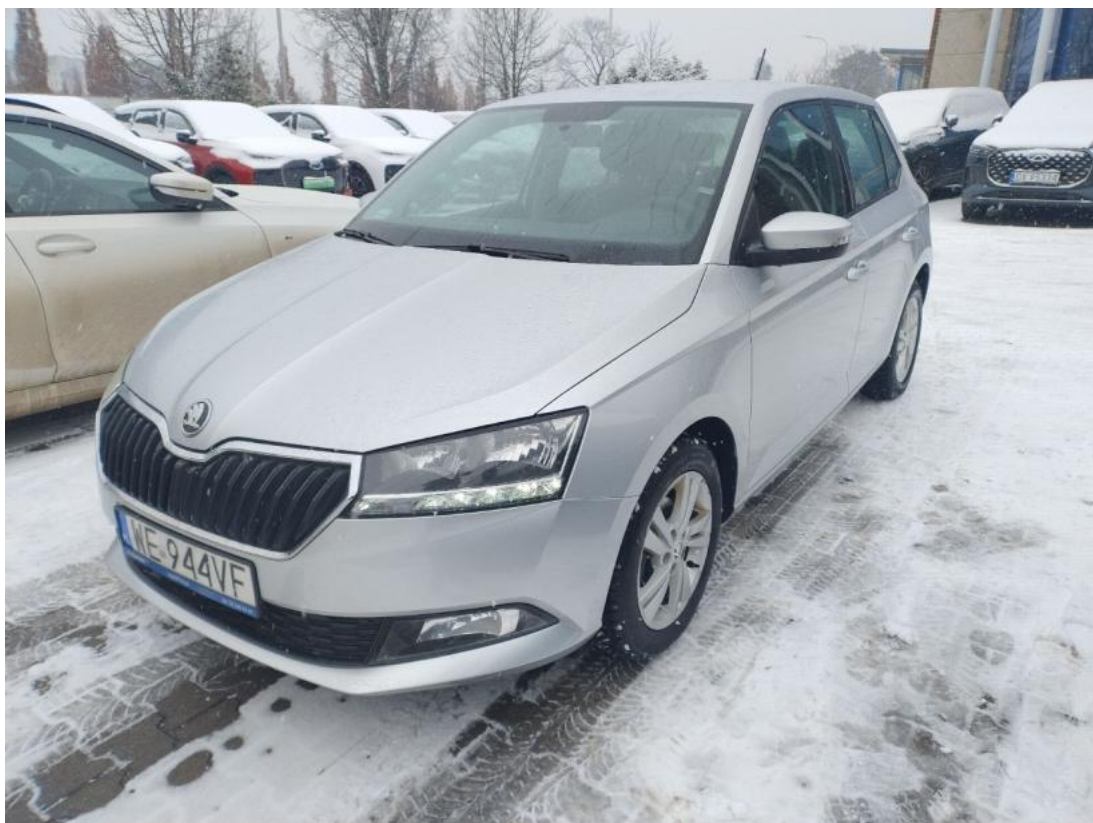
**Fot. 1**  
Przekątna przednia lewa

| Poz. | Nazwa pozycji | Opis uszkodzeń | Kwalifik. | Naprawa<br>[rbg] |
|---|---|---|---|---|
| 1 | Drzwi przednie (nieuzbrojone) L | zarysowanie, wgniecenie | NA | 1.2 |

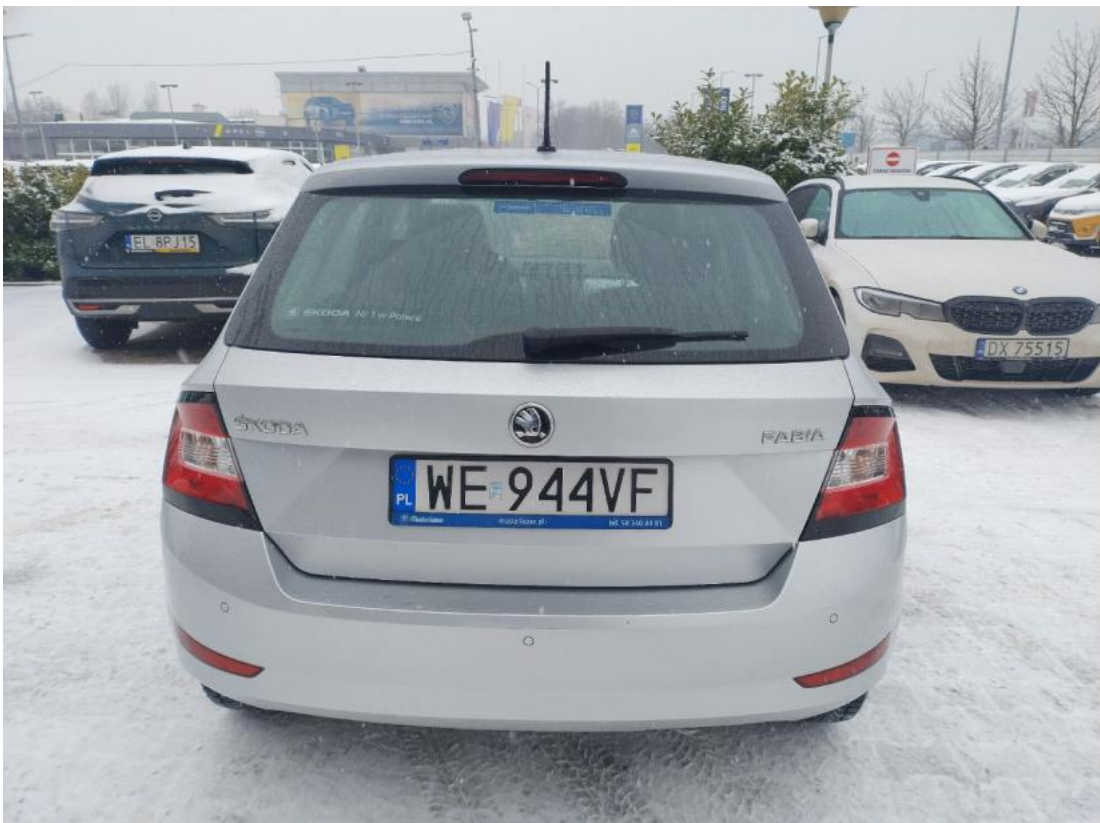
**Fot. 8**

| Poz. | Nazwa pozycji | Opis uszkodzeń | Kwalifik. | Naprawa<br>[rbg] |
|---|---|---|---|---|
| 2 | Okladzina zderzaka tylnego | odpryski lakieru | NA | |
