## Raport z oględzin pojazdu

| Numer raportu | 218173/2/26-11401 | Data raportu | 06-02-2026 |

| Marka, model | SUZUKI Swift 20-24 |
| Numer rejestracyjny | WD2294S |

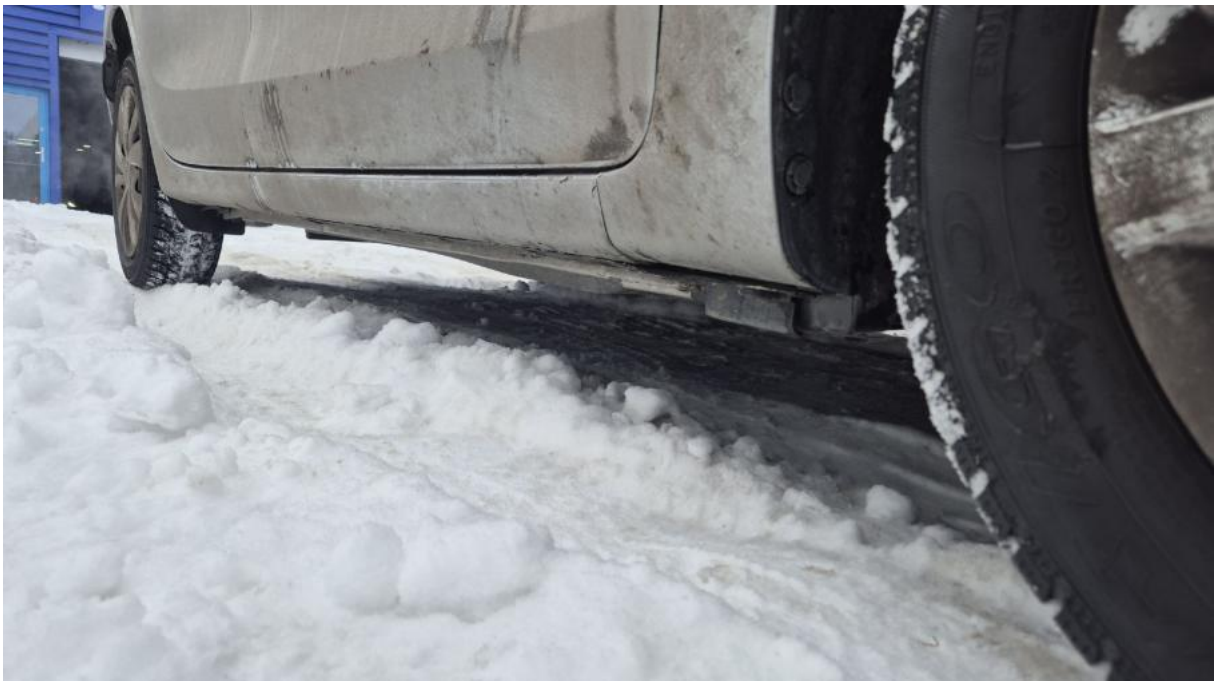
**Fot. 4**

| Poz. | Nazwa pozycji | Opis uszkodzeń | Kwalifik. | Naprawa [rbg] |
|---|---|---|---|---|
| 11 | Próg R | rysa/odprysk | | |

Próg prawy (widok od przodu)

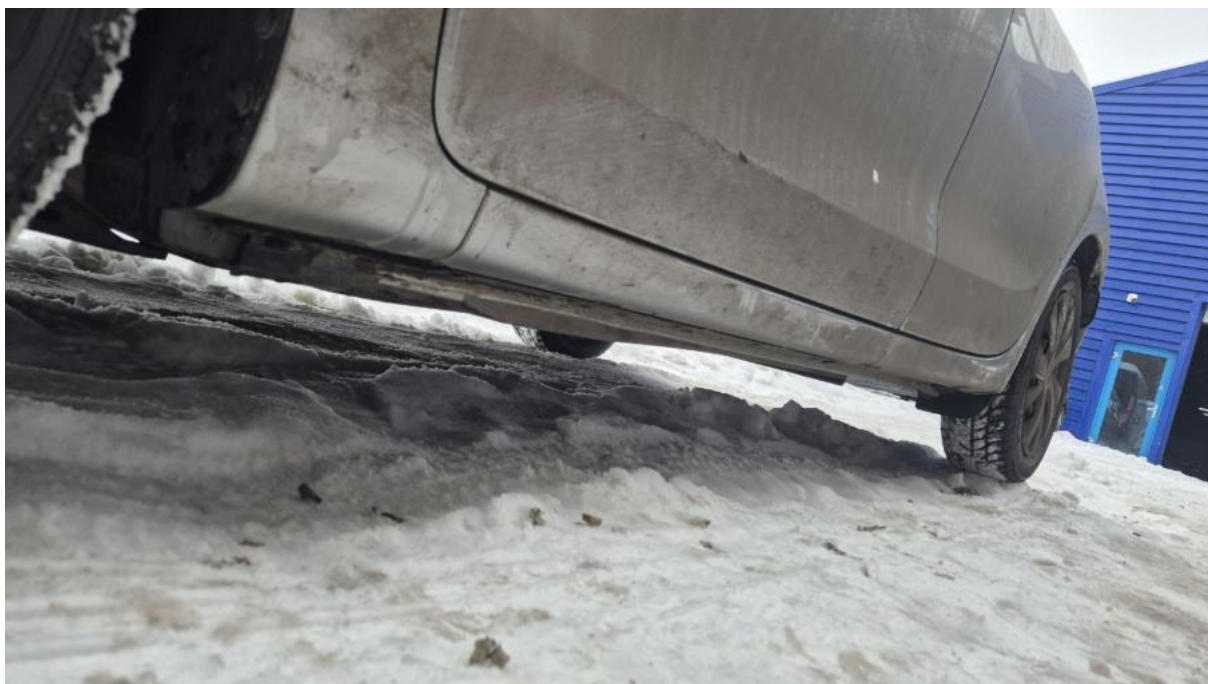
**Fot. 12**

| Poz. | Nazwa pozycji | Opis uszkodzeń | Kwalifik. | Naprawa [rbg] |
|---|---|---|---|---|
| 10 | Próg L | wgniecenie/odkształcenie | | |

Próg lewy (widok od przodu)

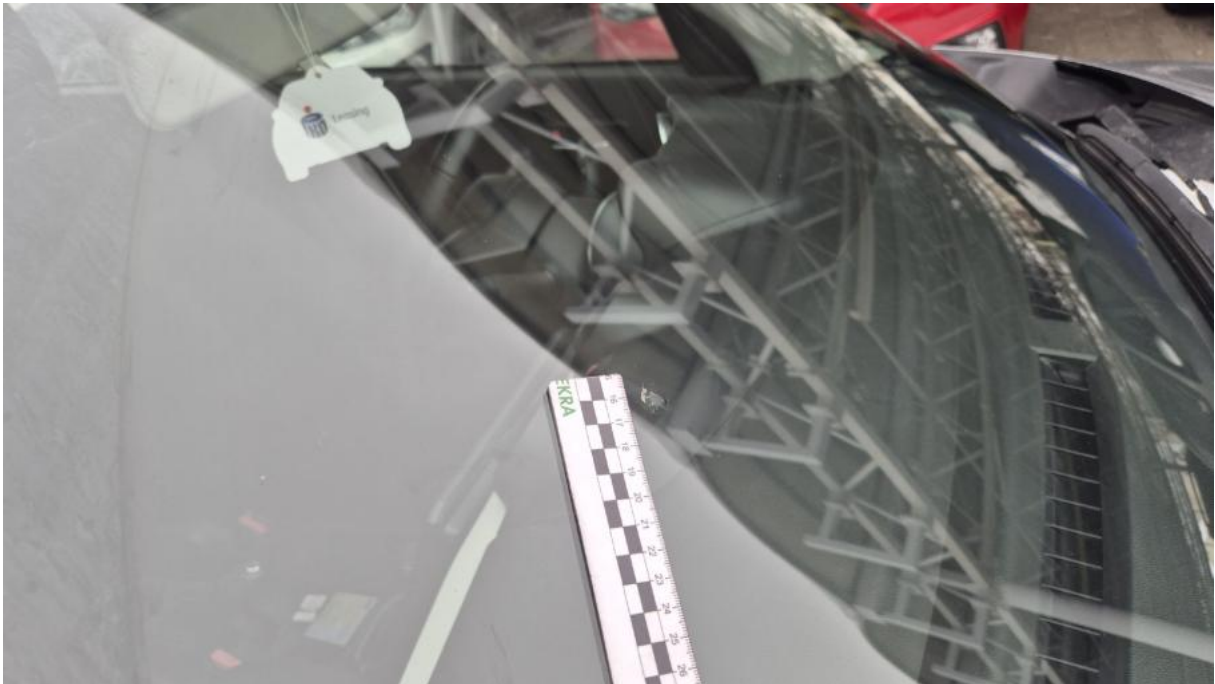
**Fot. 33**

| Poz. | Nazwa pozycji | Opis uszkodzeń | Kwalifik. | Naprawa [rbg] |
|---|---|---|---|---|
| 1 | Szyba przednia barwiona | pęknięcie | WY | 2.5 |

Szyba czołowa - zdjęcie poglądowe 1
