## Raport z oględzin pojazdu

| Numer raportu | 09483/1/26-15201 | Data raportu | 26-01-2026 |

| Numer identyfikacyjny (VIN) | WVWZZZ3CZLE088841 |
| Marka, model | VOLKSWAGEN Passat [B8] 1... |

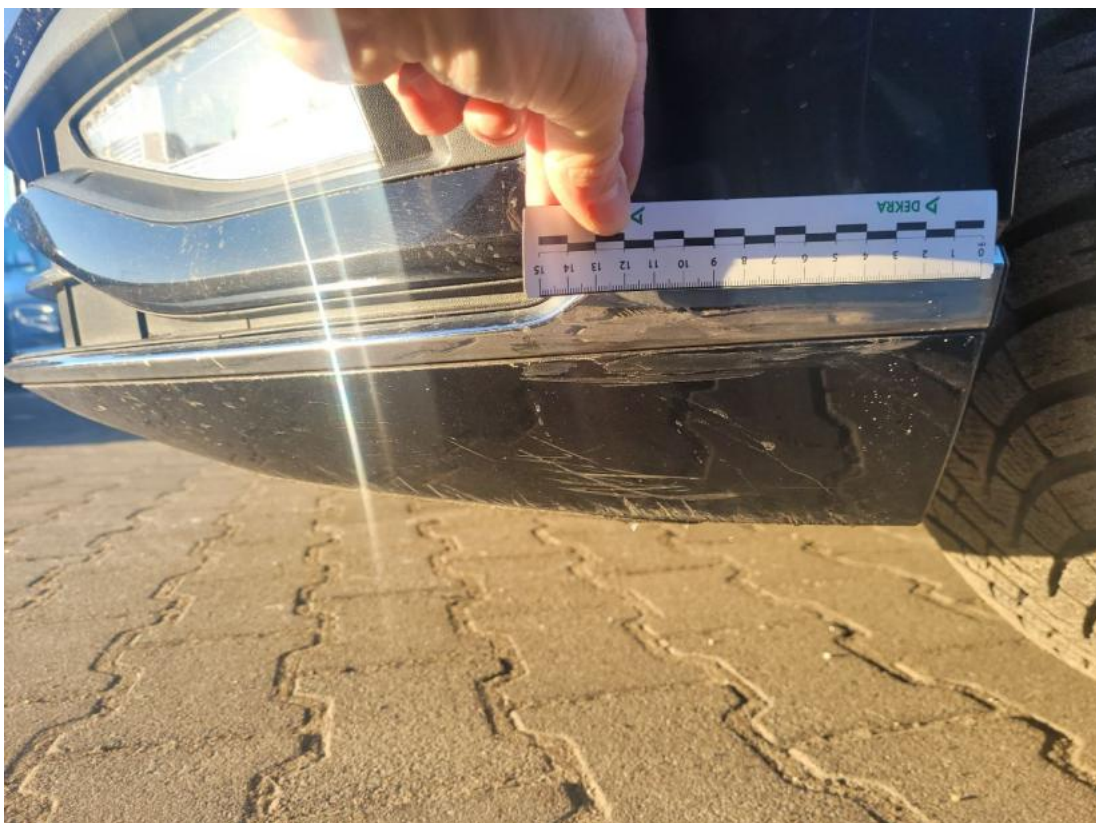
**Fot. 32**  
Zderzak - zdjęcie poglądowe 1

| Poz. | Nazwa pozycji | Opis uszkodzeń | Kwalifik. | Naprawa [rbg] |
|---|---|---|---|---|
| 5 | Okladzina zderzaka przedniego | liczne, zarysowanie | NA | |

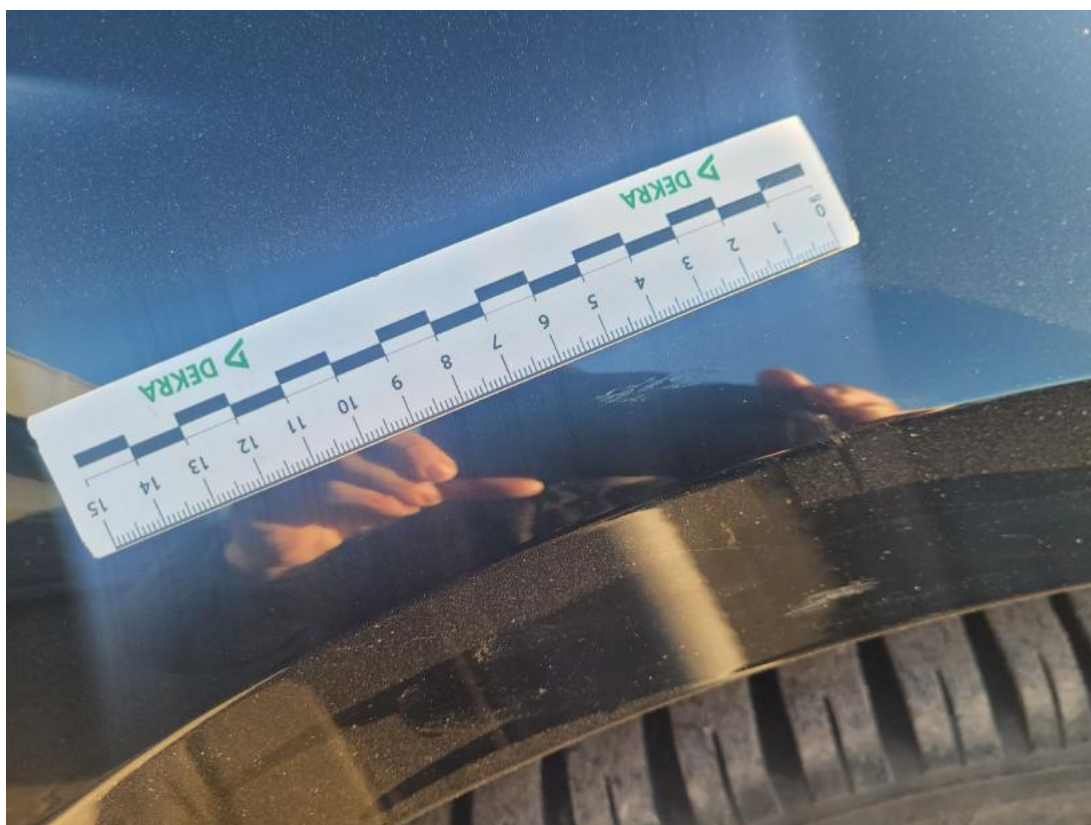
Błotnik przedni P - zdjęcie pogładowe 2

| Poz. | Nazwa pozycji | Opis uszkodzeń | Kwalifik. | Naprawa [rbg] |
|---|---|---|---|---|
| 7 | Błotnik przedni R | zarysowanie | | |

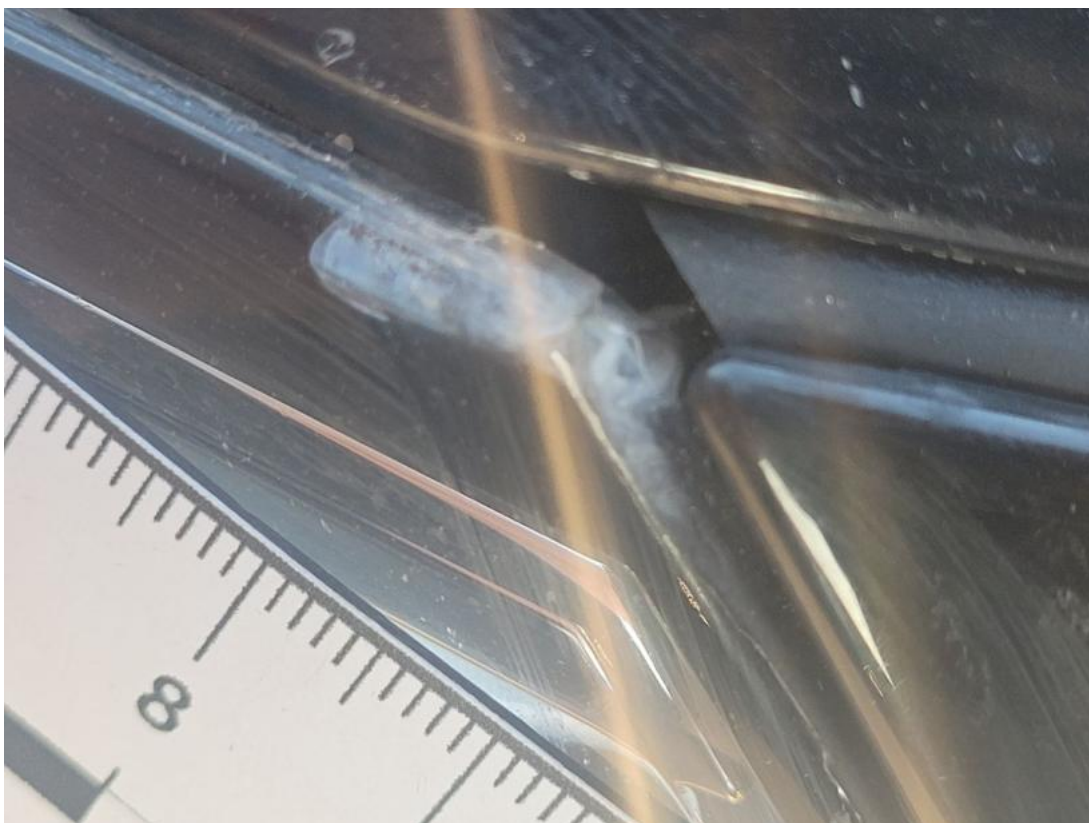
Reflektor P - zdjęcie poglądowe 2

| Poz. | Nazwa pozycji | Opis uszkodzeń | Kwalifik. | Naprawa [rbg] |
|---|---|---|---|---|
| 2 | Reflektor LED z kierunkowskazem kpl. R | pęknięcie | WY | 0.5 |

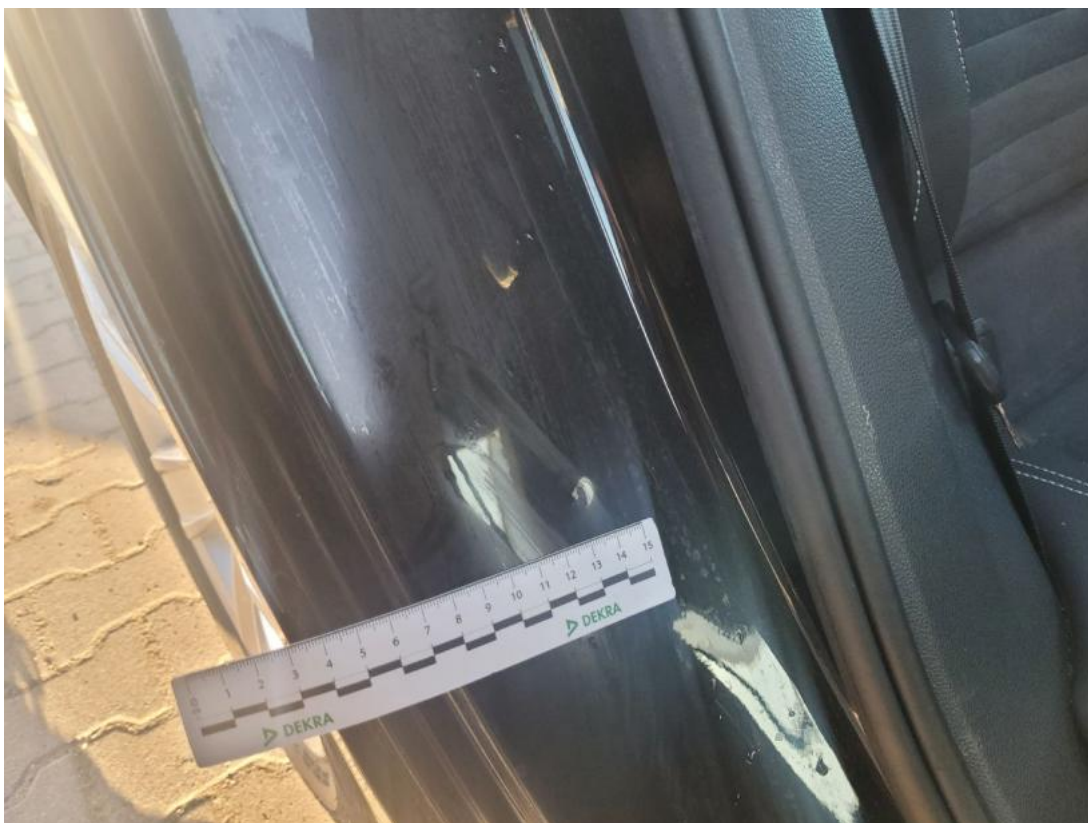
Błotnik tylny P / Ściana boczna P - zdjęcie poglądowe 2

| Poz. | Nazwa pozycji | Opis uszkodzeń | Kwalifik. | Naprawa [rbg] |
|---|---|---|---|---|
| 11 | Błotnik tylny R | wgniecenie | | |

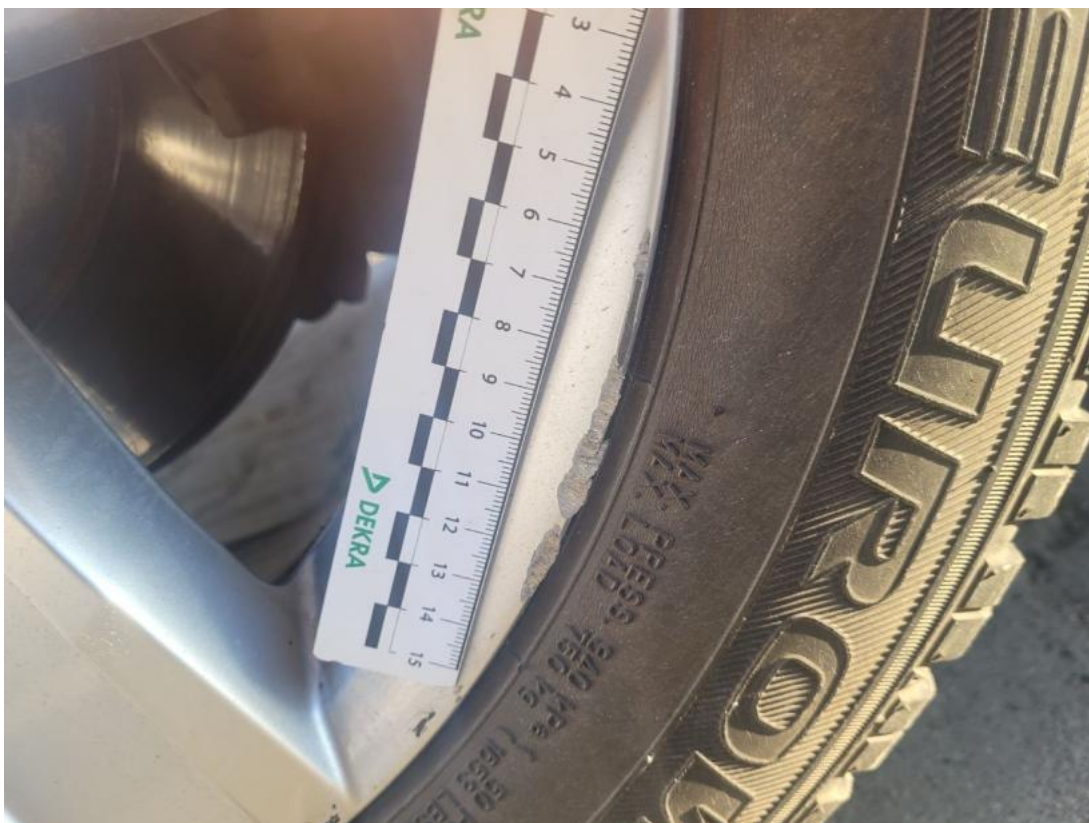
Felga aluminiowa tylna P - zdjęcie poglądowe 2

| Poz. | Nazwa pozycji | Opis uszkodzeń | Kwalifik. | Naprawa [rbg] |
|---|---|---|---|---|
| 4 | Tarcza koła aluminiowa tył R | zarysowanie | WY | 0.5 |

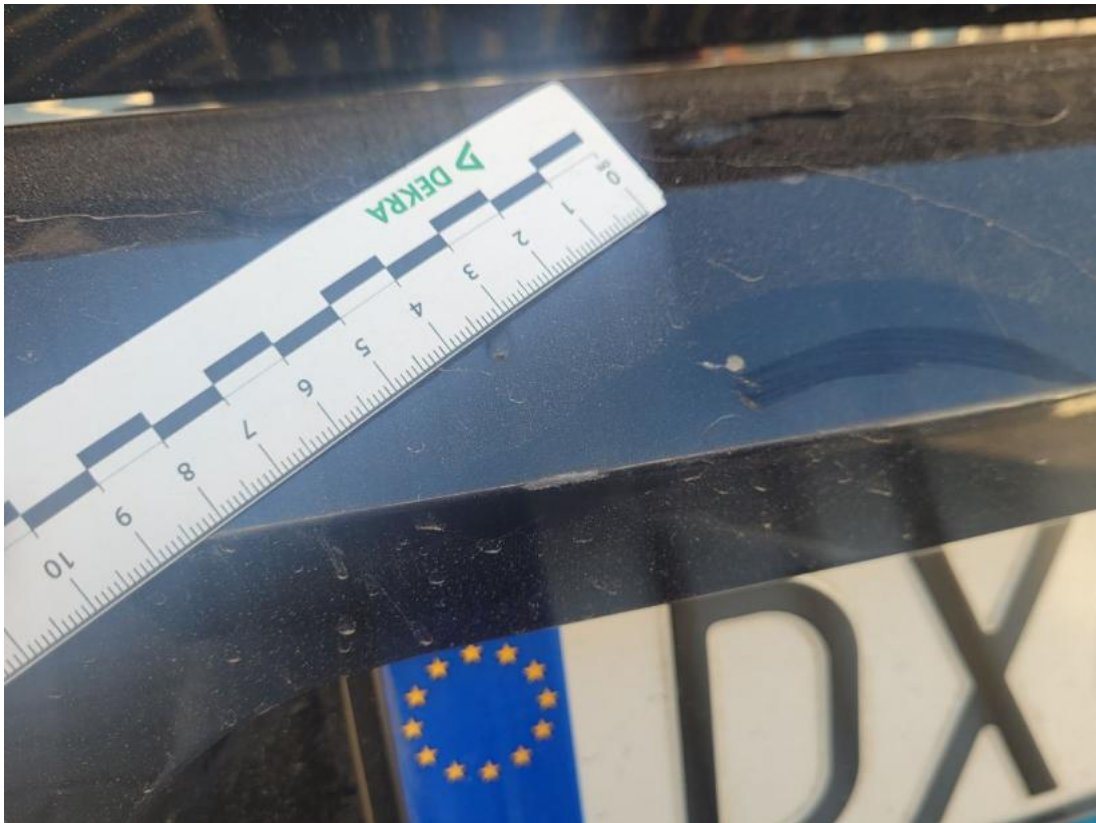
Zderzak tylny - zdjęcie poglądowe 1

| Poz. | Nazwa pozycji | Opis uszkodzeń | Kwalifik. | Naprawa [rbg] |
|---|---|---|---|---|
| 9 | Okladzina zderzaka tylnego | zarysowanie, odpryski lakieru | | |

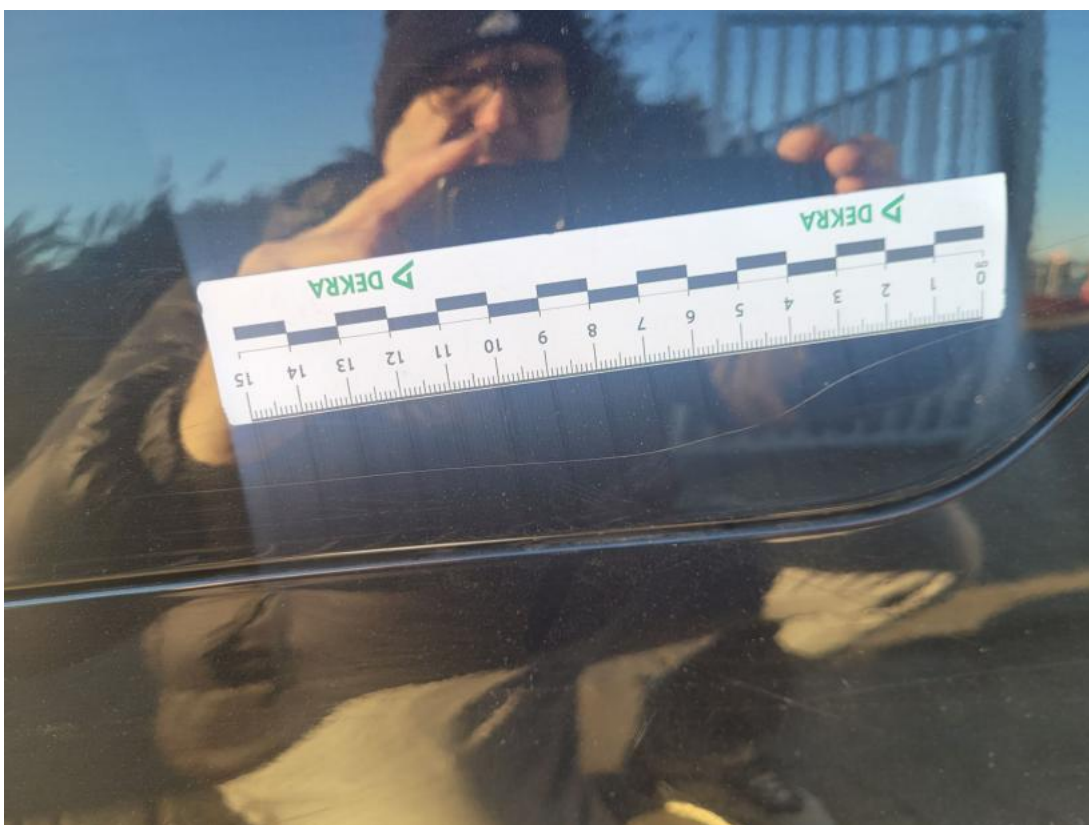
**Fot. 48**

Błotnik tylny L / Ściana boczna L - zdjęcie poglądowe 1

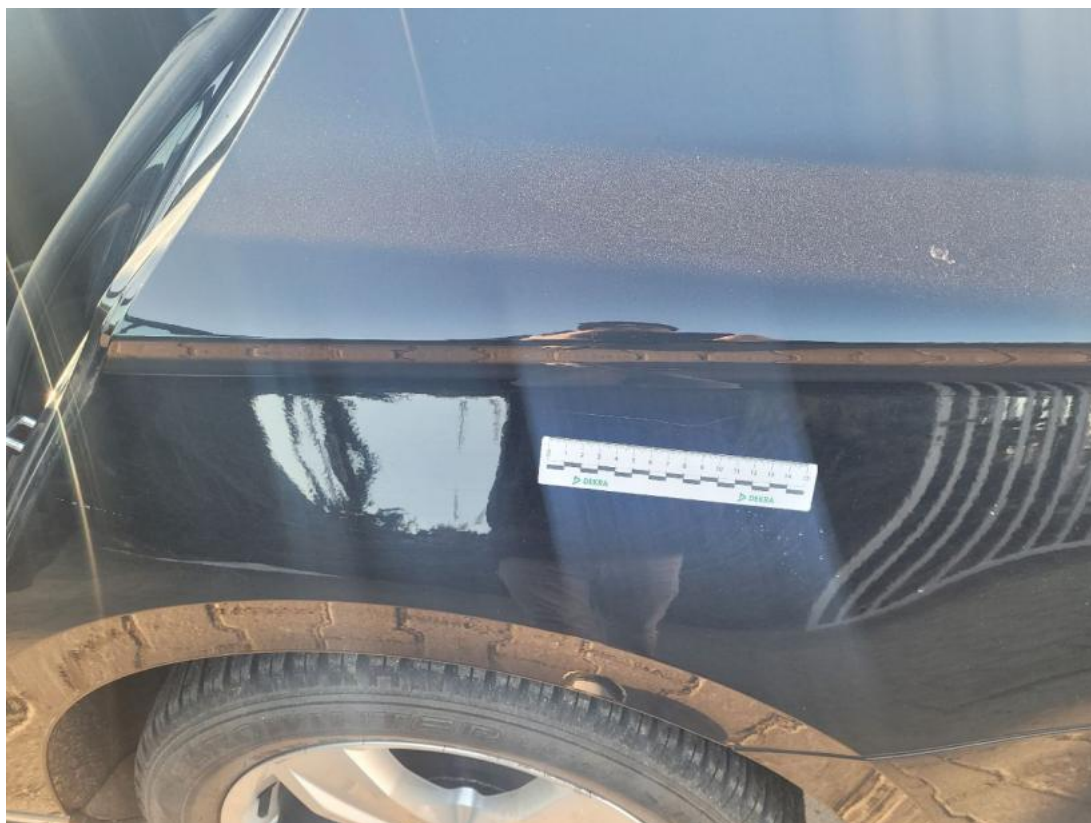
**Fot. 49**

Błotnik tylny L / Ściana boczna L - zdjęcie poglądowe 2

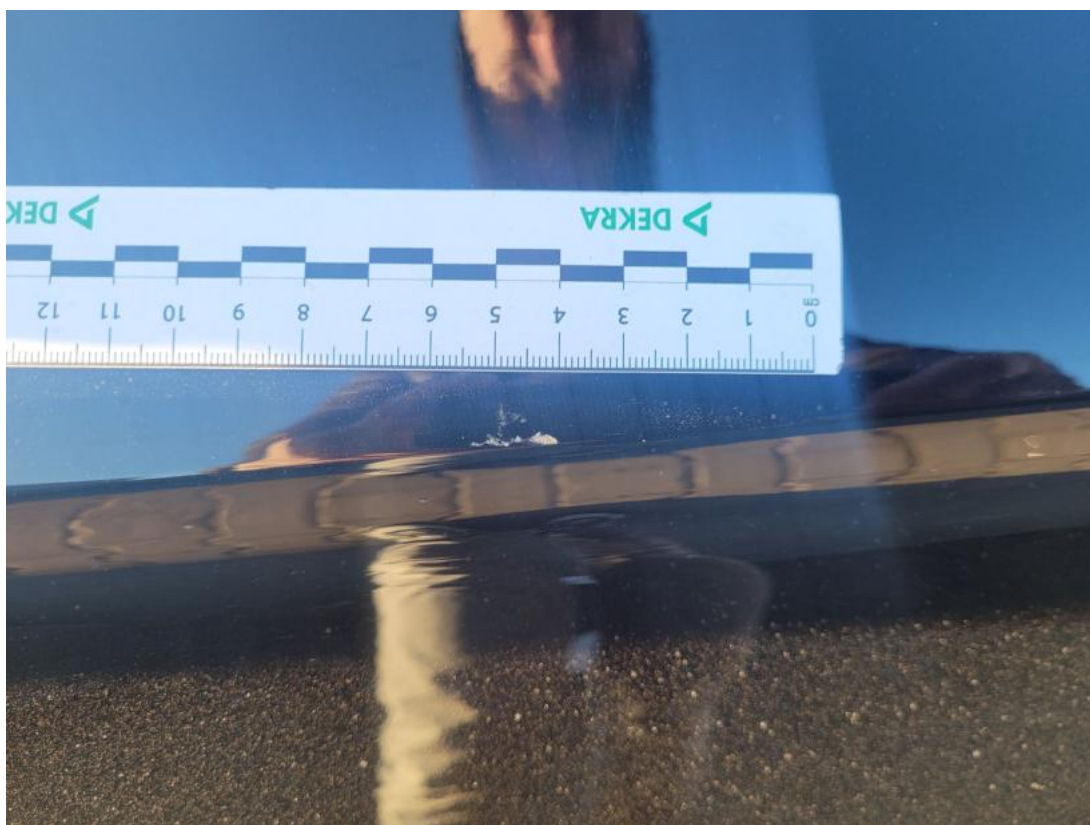
**Fot. 52**

Drzwi przed L - zdjęcie pogładowe 1

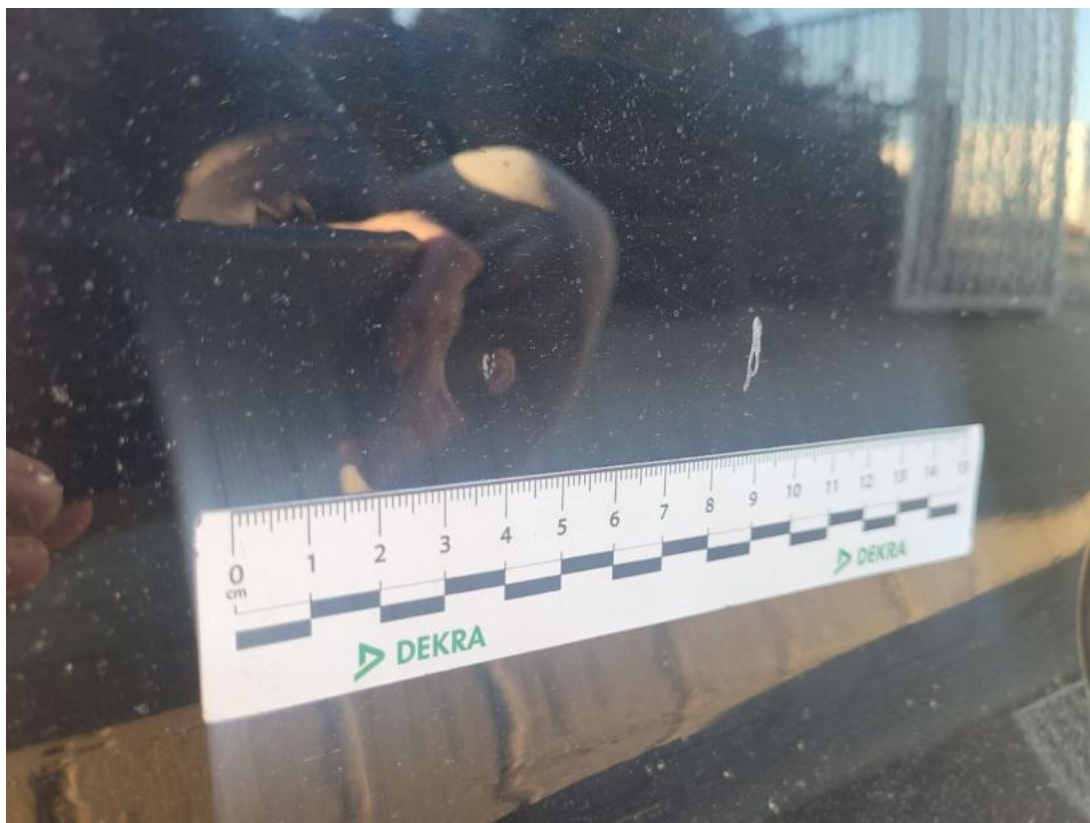
**Fot. 53**

Drzwi przed L - zdjęcie poglądowe 2

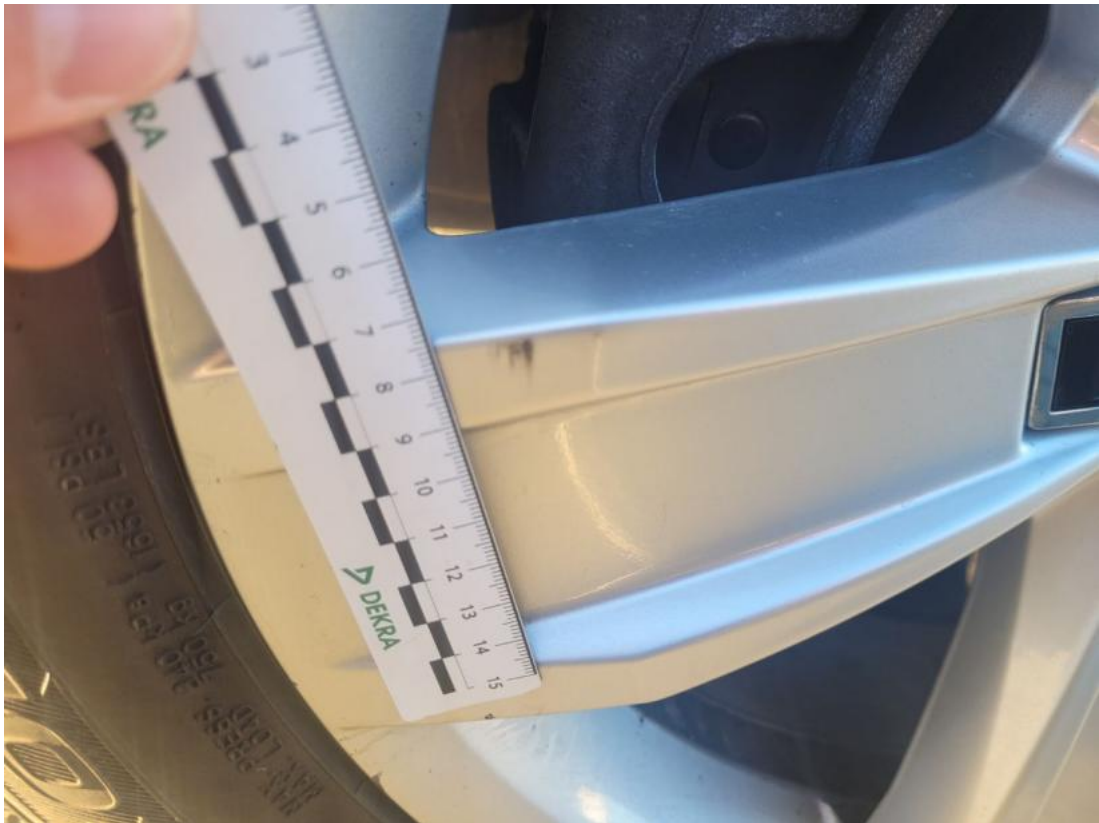
**Fot. 59**

Felga Aluminiowa przednia L - zdjęcie pogładowe 2

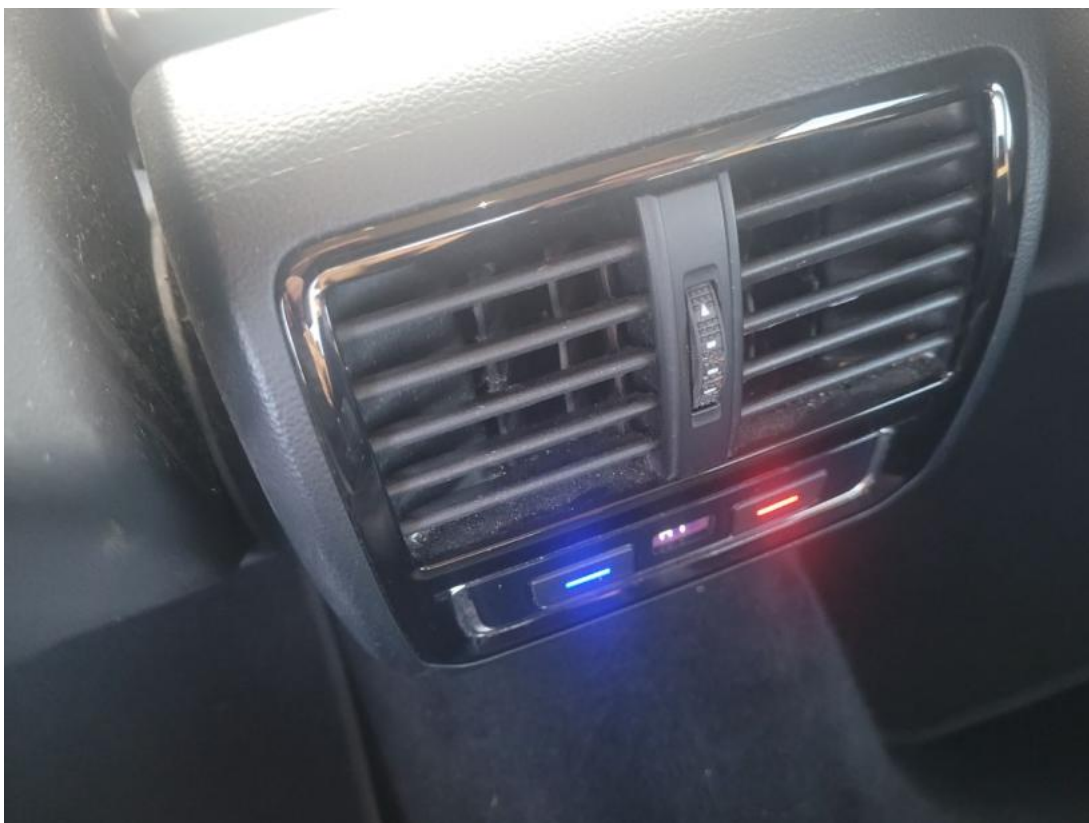
**Fot. 63**

Konsola środkowa - zdjęcie pogładowe 2
