## Raport z oględzin pojazdu

| Numer raportu | 217635/12/25-11401 | Data raportu | 30-12-2025 |

| Marka, model | KIA Ceed Hatchback 18-21 |
| Numer rejestracyjny | PO2WN93 |

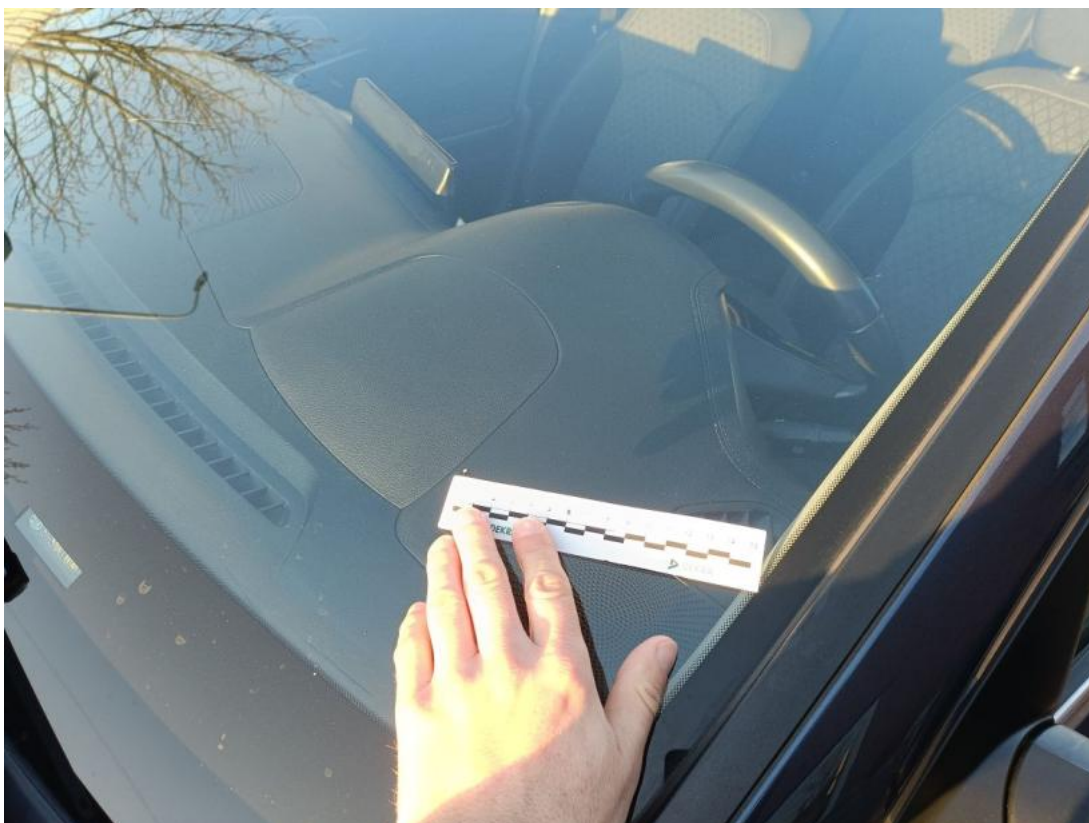
**Fot. 47**

| Poz. | Nazwa pozycji | Opis uszkodzeń | Kwalifik. | Naprawa [rbg] |
|---|---|---|---|---|
| 2 | Szyba przednia barwiona | pęknięcie | WY | 2.3 |

Szyba czołowa - Rysa/odprysk 2

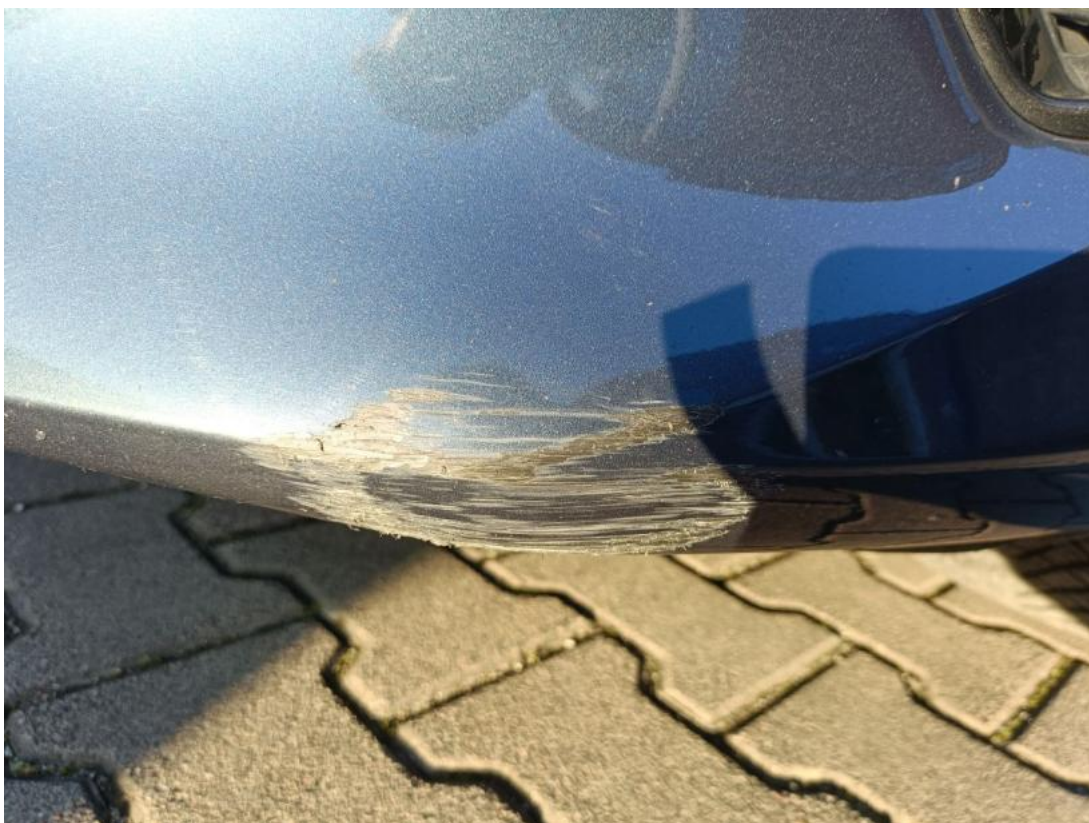
**Fot. 57**

| Poz. | Nazwa pozycji | Opis uszkodzeń | Kwalifik. | Naprawa [rbg] |
|---|---|---|---|---|
| 4 | Okładzina zderzaka przedniego | rysa/odprysk, ubytki materiału | NA | 1 |

Zderzak - Rysa/odprysk 2

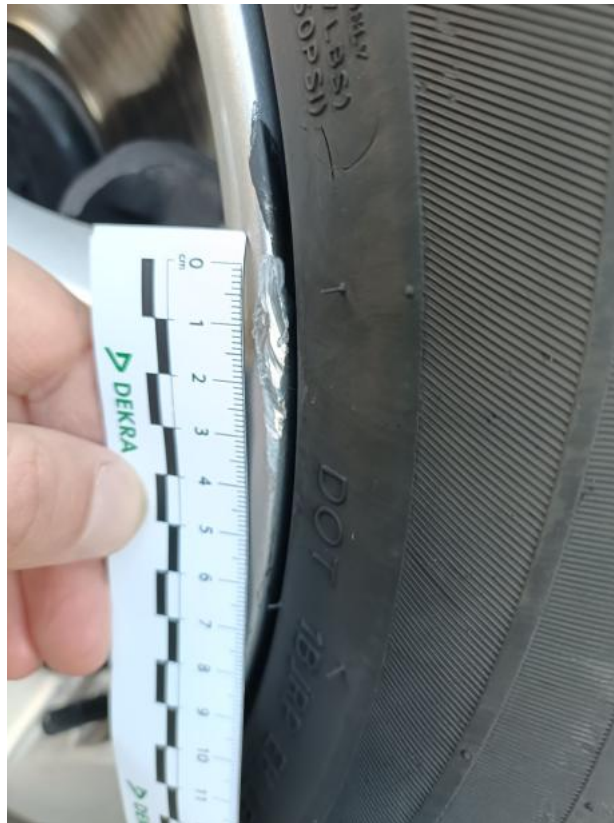
**Fot. 61**

| Poz. | Nazwa pozycji | Opis uszkodzeń | Kwalifik. | Naprawa [rbg] |
|---|---|---|---|---|
| 7 | Tarcza koła aluminiowa przód R | rysa/odprysk, ubytki materiału | NA | 2 |

Felga aluminiowa przednia P - Rysa/odprysk 1

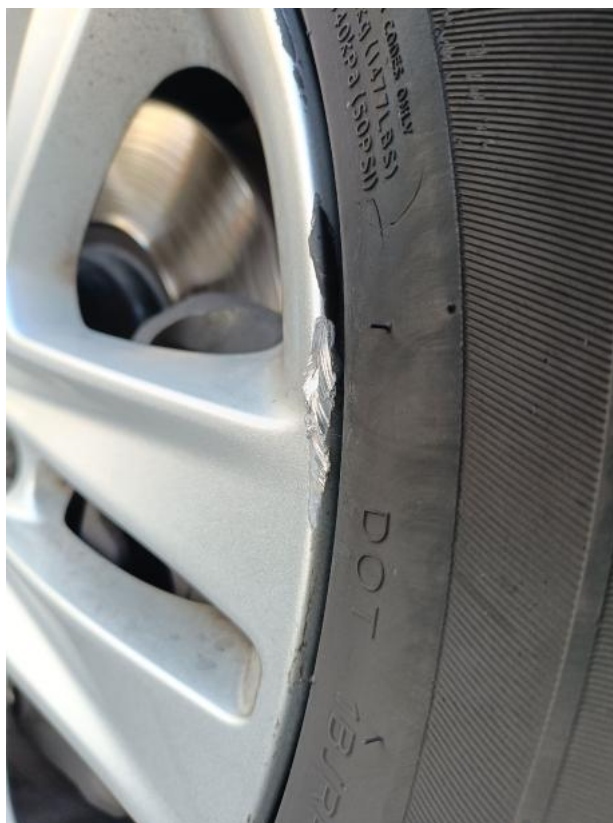
**Fot. 63**

Felga aluminiowa przednia P() - Rysa/odprysk 3

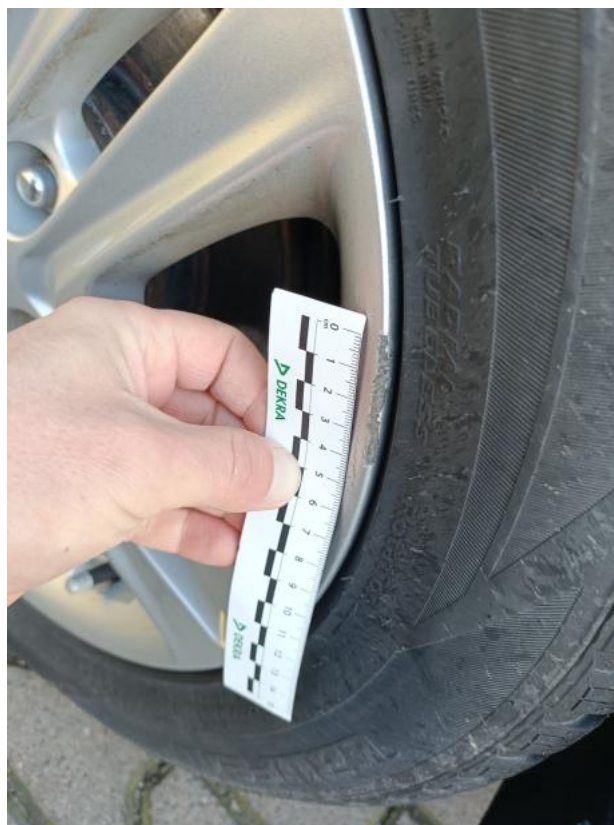
**Fot. 76**

| Poz. | Nazwa pozycji | Opis uszkodzeń | Kwalifik. | Naprawa [rbg] |
|---|---|---|---|---|
| 8 | Tarcza koła aluminiowa tył R | rysa/odprysk, ubytki materiału | NA | 2 |

Felga aluminiowa tylna P - Rysa/odprysk 1

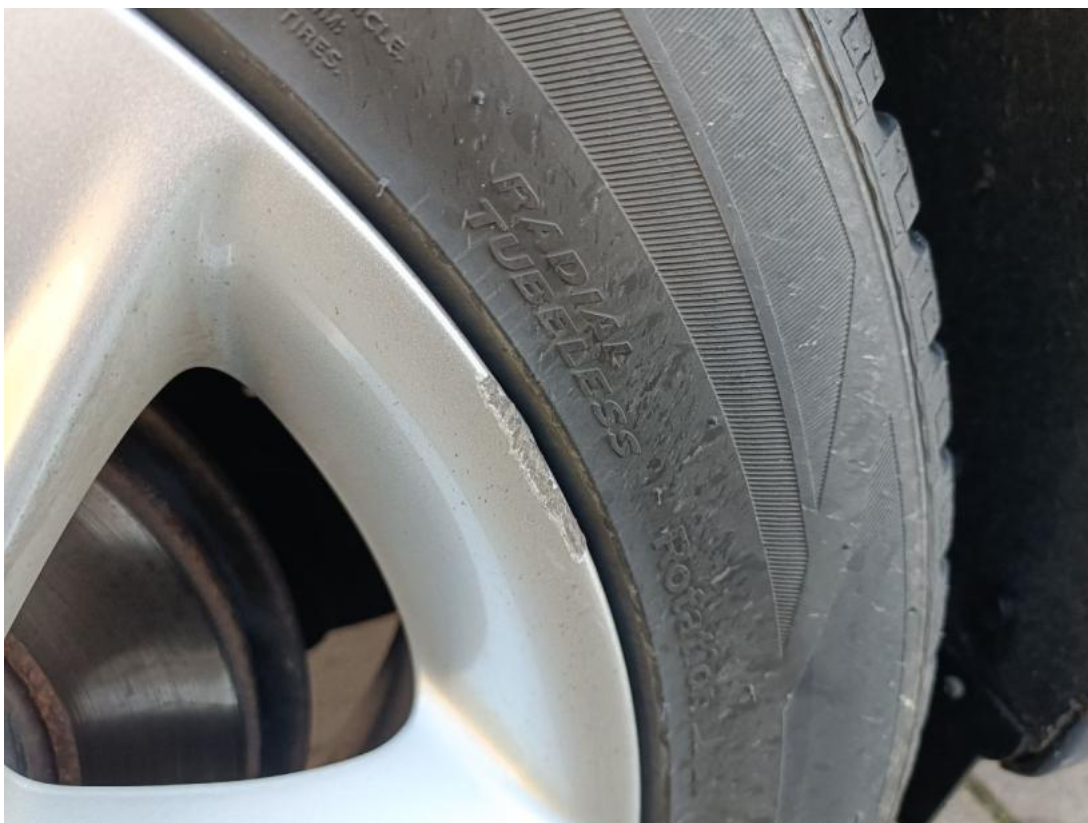
**Fot. 77**

Felga aluminiowa tylna P - Rysa/odprysk 2

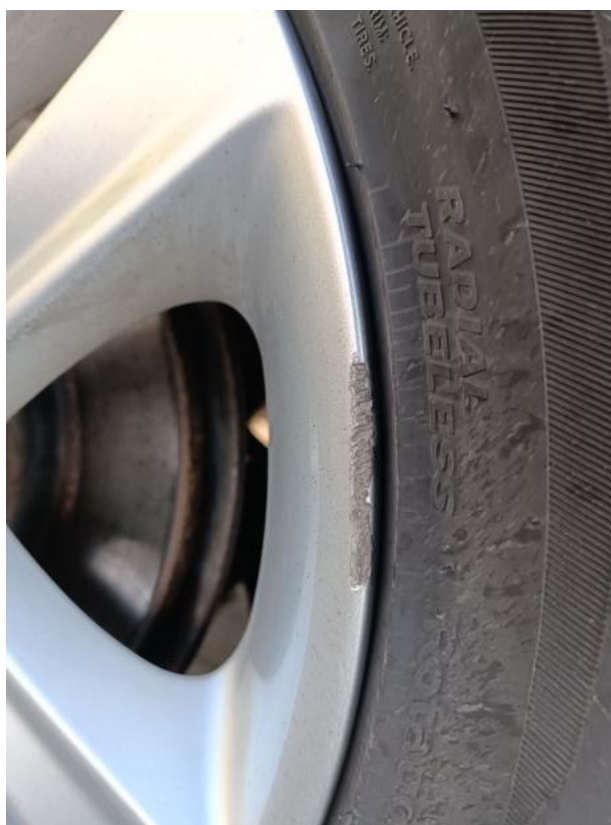
**Fot. 78**

Felga aluminiowa tylna P() - Rysa/odprysk 3

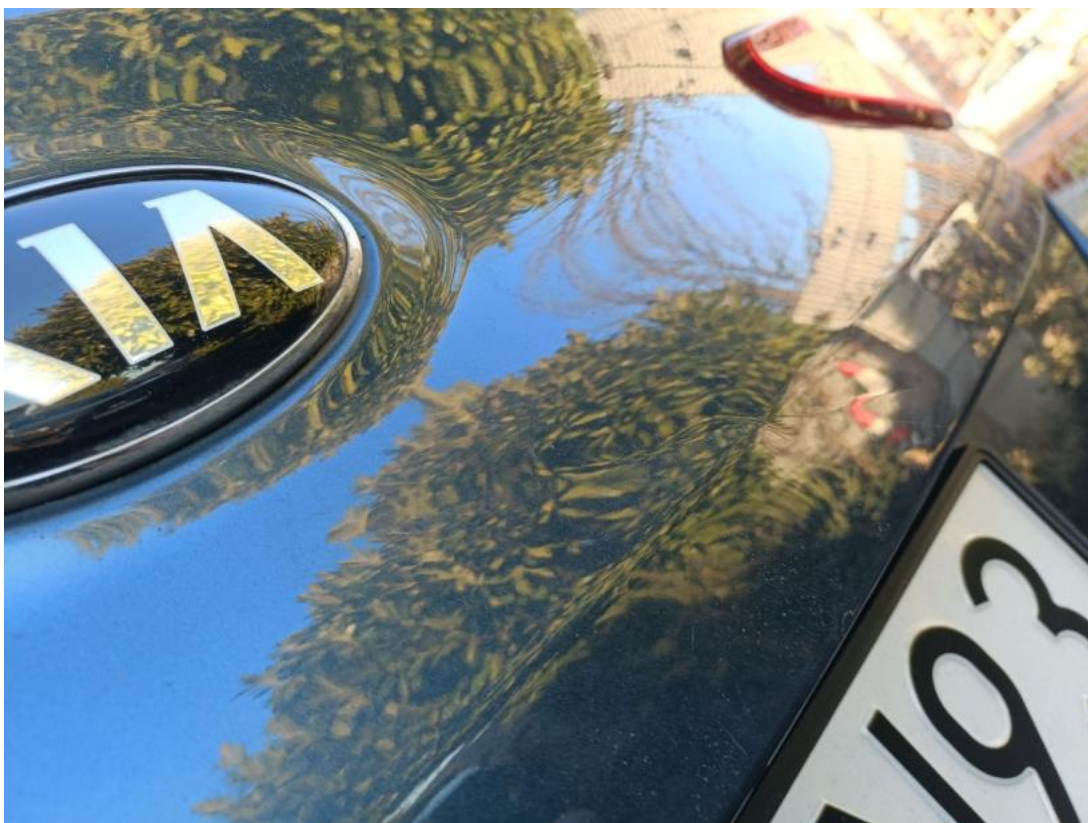
**Fot. 83**

Pokrywy bagażnika() - Wgniecenie/odkształcenie 3
