## Raport z oględzin pojazdu

| Numer raportu | 218154/2/26-11401 | Data raportu | 06-02-2026 |

| Marka, model | HYUNDAI Tucson 20-24 |
| Numer rejestracyjny | WD9530R |

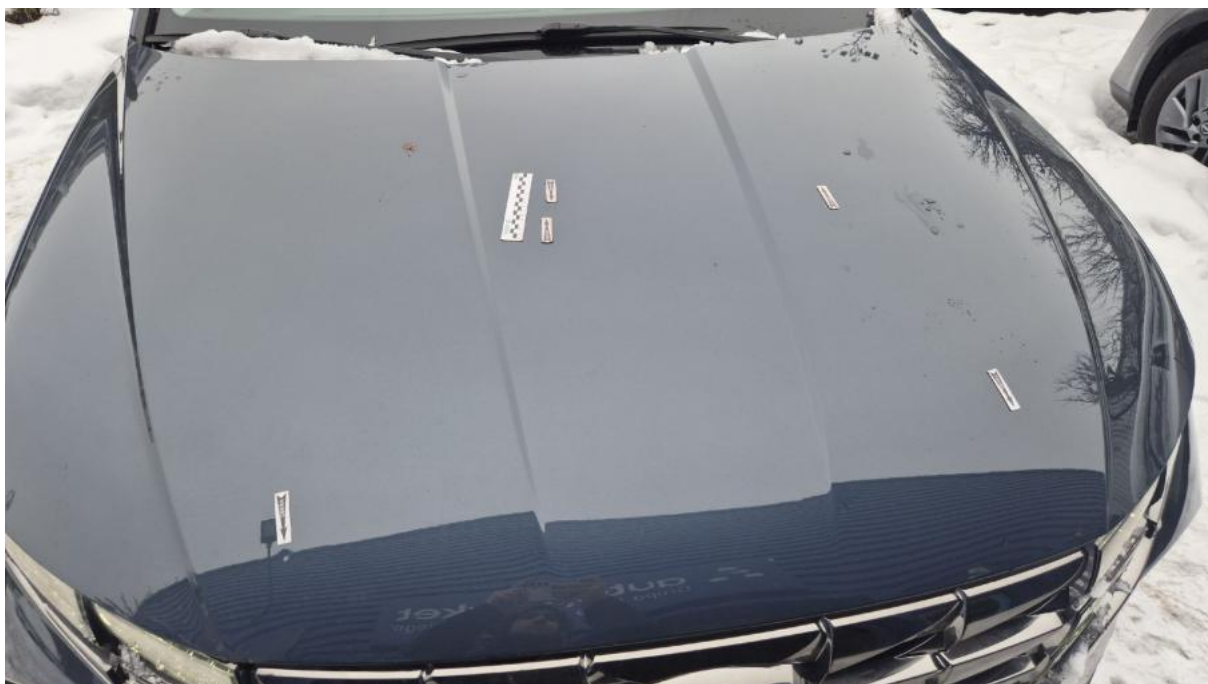
**Fot. 38**

| Poz. | Nazwa pozycji | Opis uszkodzeń | Kwalifik. | Naprawa [rbg] |
|---|---|---|---|---|
| 1 | Pokrywa przednia | wgniecenie/odkształcenie | NA | 1.2 |

Pokrywa komory silnika - zdjęcie poglądowe 1
