## Raport z oględzin pojazdu

| Numer raportu | 09992/2/26-15201 | Data raportu | 24-02-2026 |

| Marka, model | OPEL Astra V Hatchback 15-19 |
| Numer rejestracyjny | WD9022H |

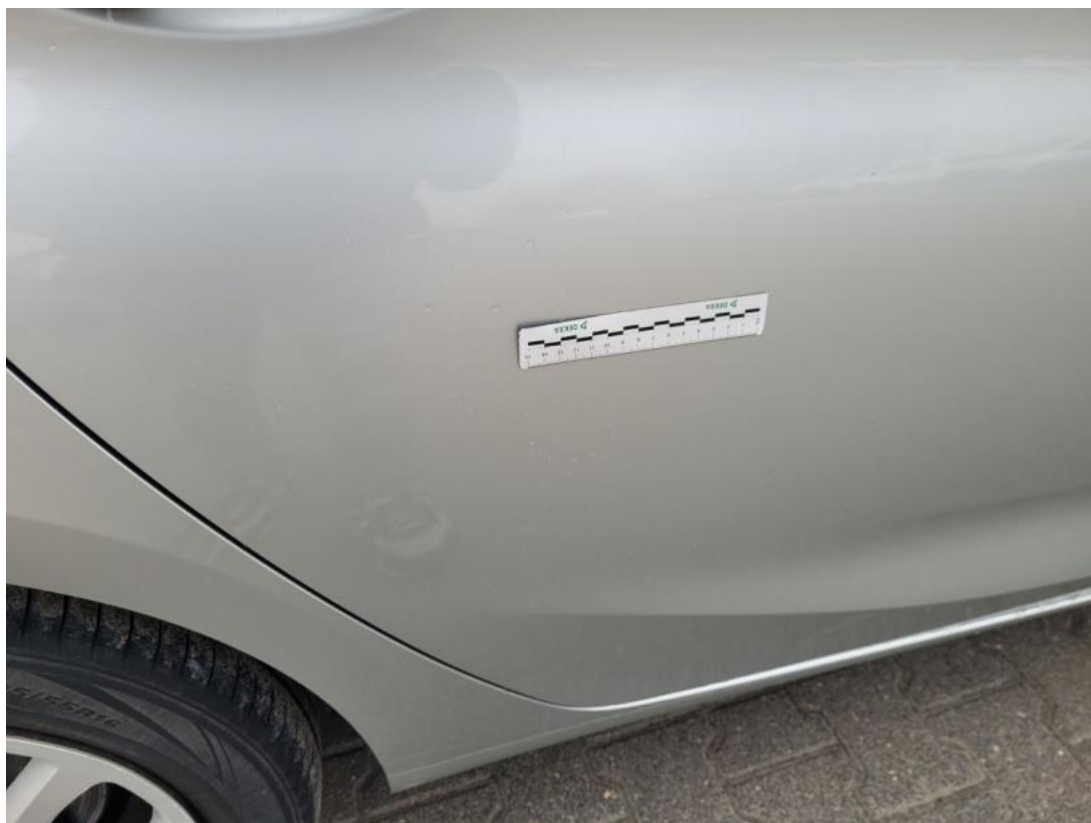
**Fot. 33**

| Poz. | Nazwa pozycji | Opis uszkodzeń | Kwalifik. | Naprawa [rbg] |
|---|---|---|---|---|
| 5 | Poszycie drzwi tylnych R | zarysowanie | | |

Drzwi tylne P - zdjęcie poglądowe 2

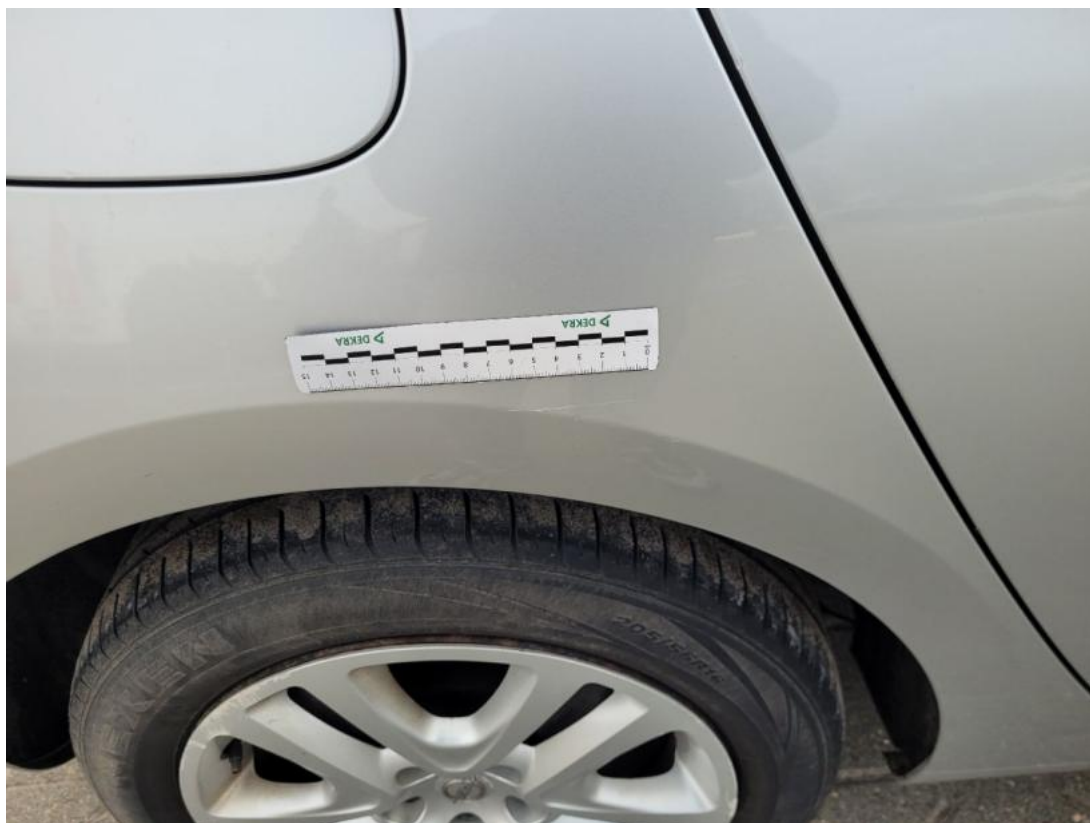
**Fot. 35**

| Poz. | Nazwa pozycji | Opis uszkodzeń | Kwalifik. | Naprawa [rbg] |
|---|---|---|---|---|
| 7 | Błotnik tylny R | wgniecenie, zarysowanie | | |

Błotnik tylny P / Ściana boczna P - zdjęcie poglądowe 2

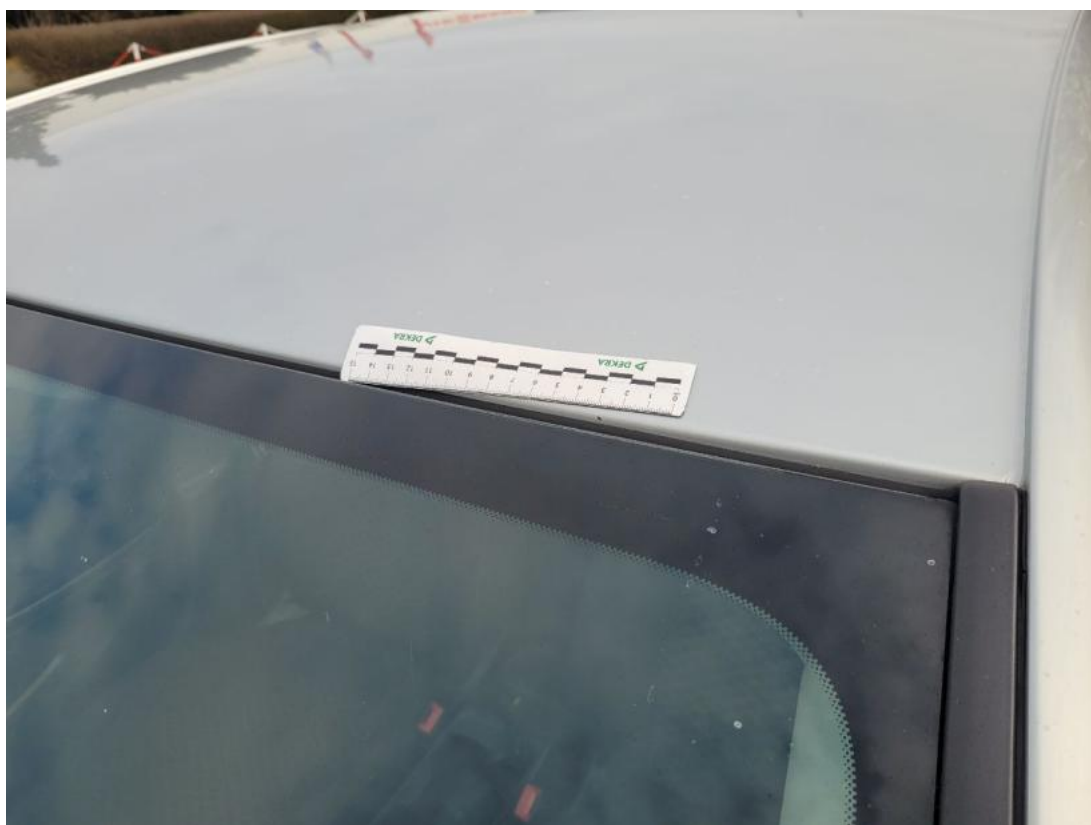
**Fot. 40**

| Poz. | Nazwa pozycji | Opis uszkodzeń | Kwalifik. | Naprawa [rbg] |
|---|---|---|---|---|
| 2 | Dach | odpryski lakieru | | |

Dach - zdjęcie poglądowe 2

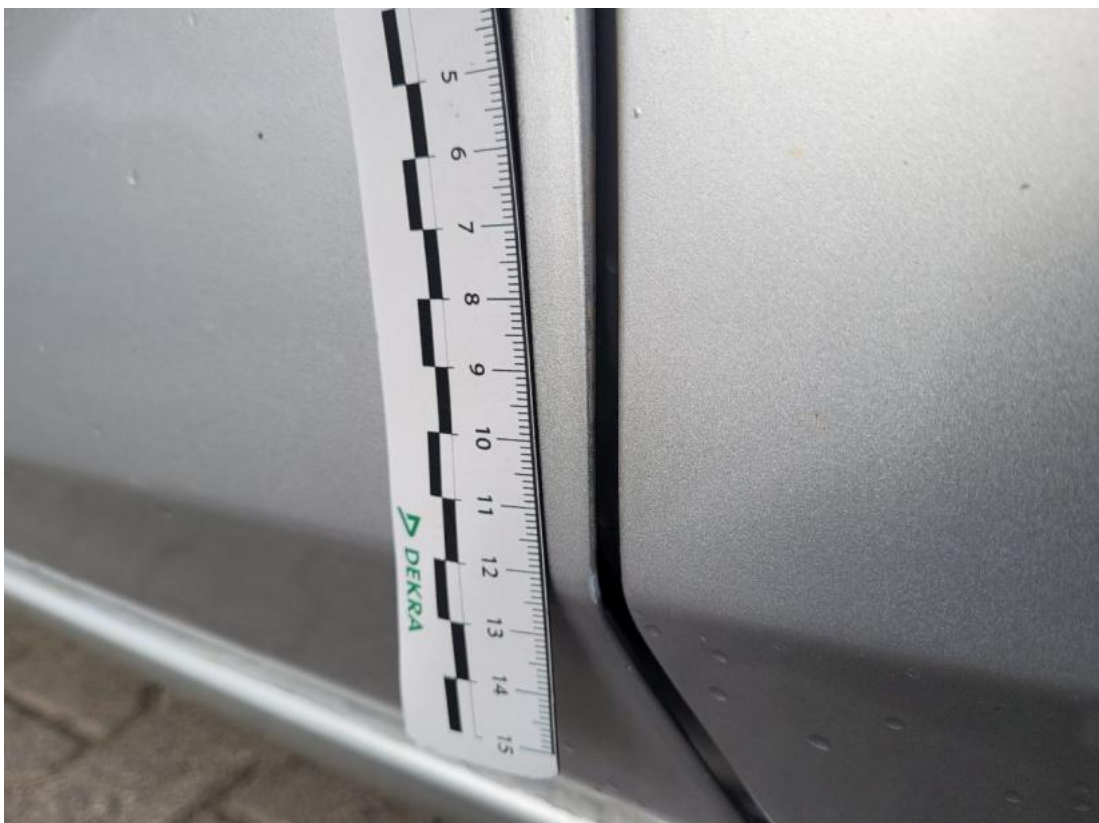
**Fot. 42**

| Poz. | Nazwa pozycji | Opis uszkodzeń | Kwalifik. | Naprawa [rbg] |
|---|---|---|---|---|
| 3 | Poszycie drzwi przednich L | odpryski lakieru | | |

Drzwi przed L - zdjęcie poglądowe 2

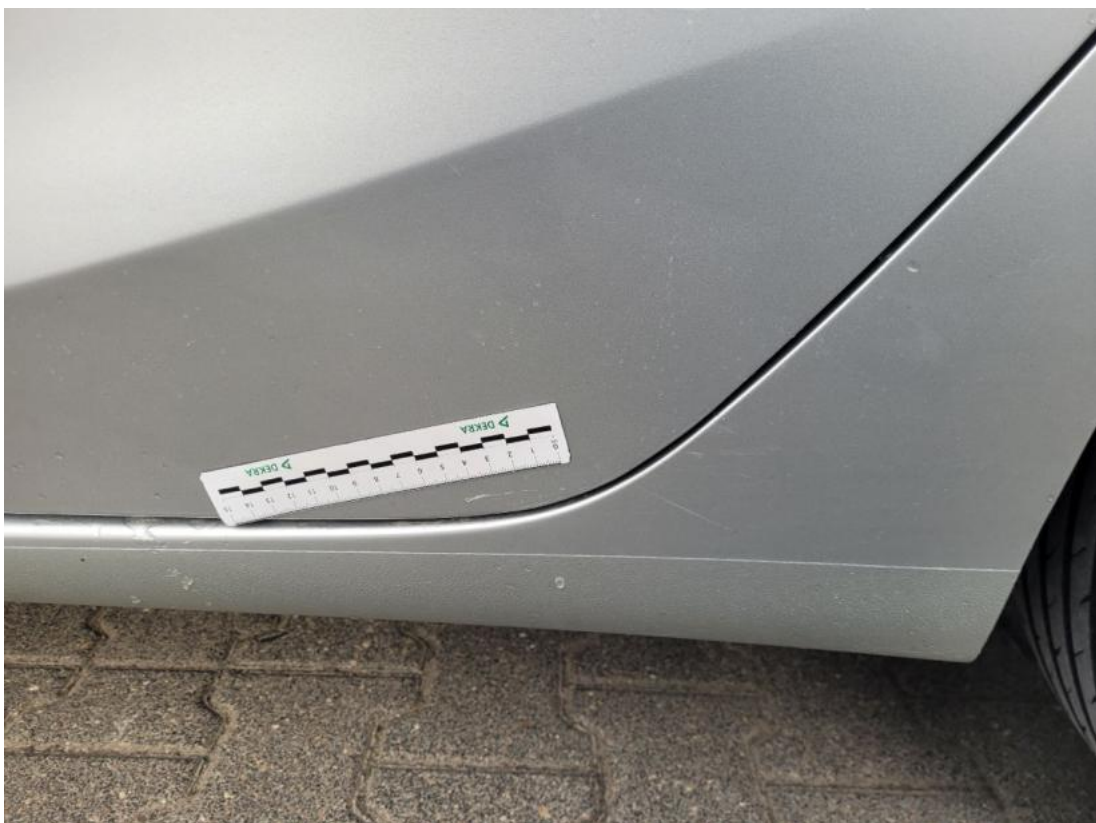
**Fot. 44**

| Poz. | Nazwa pozycji | Opis uszkodzeń | Kwalifik. | Naprawa [rbg] |
|---|---|---|---|---|
| 4 | Poszycie drzwi tylnych L | zarysowanie | | |

Drzwi tylne L - zdjęcie poglądowe 2

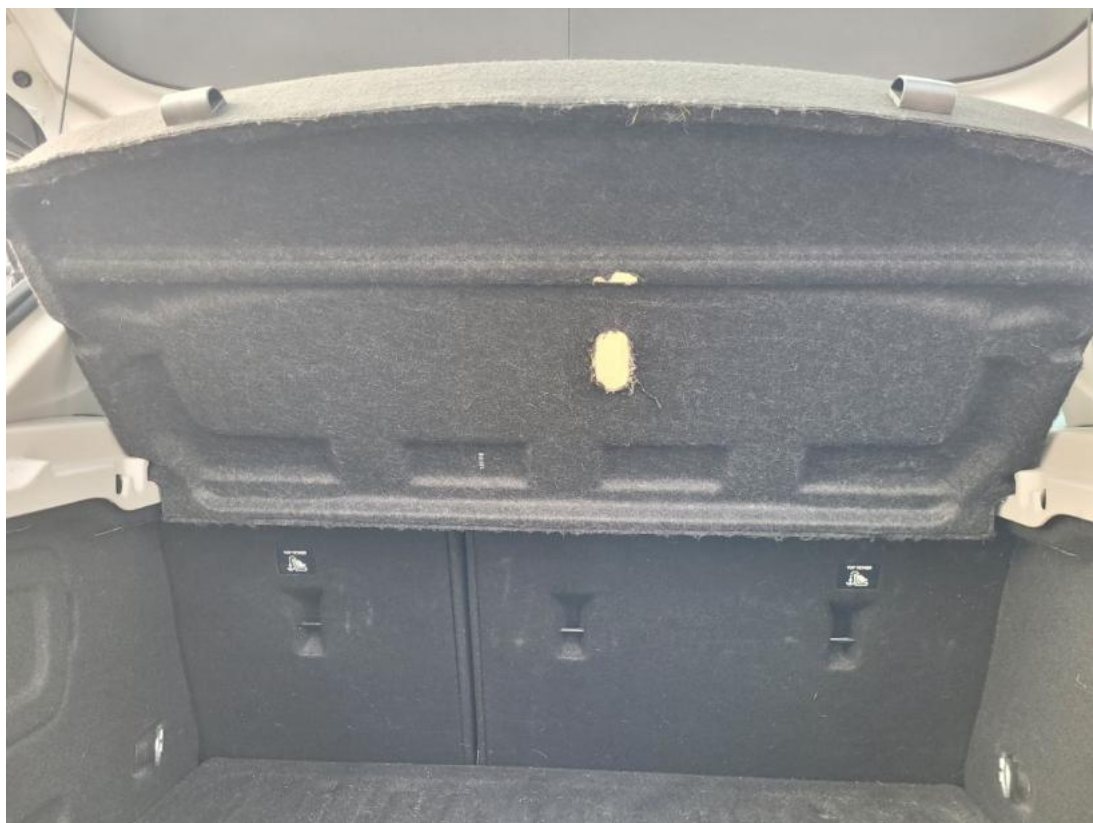
**Fot. 49**

| Poz. | Nazwa pozycji | Opis uszkodzeń | Kwalifik. | Naprawa [rbg] |
|---|---|---|---|---|
| 1 | Obicie półki tylnej | pęknięcie/rozerwanie | WY | 0.1 |

Półka/roleta tylna - zdjęcie poglądowe 1

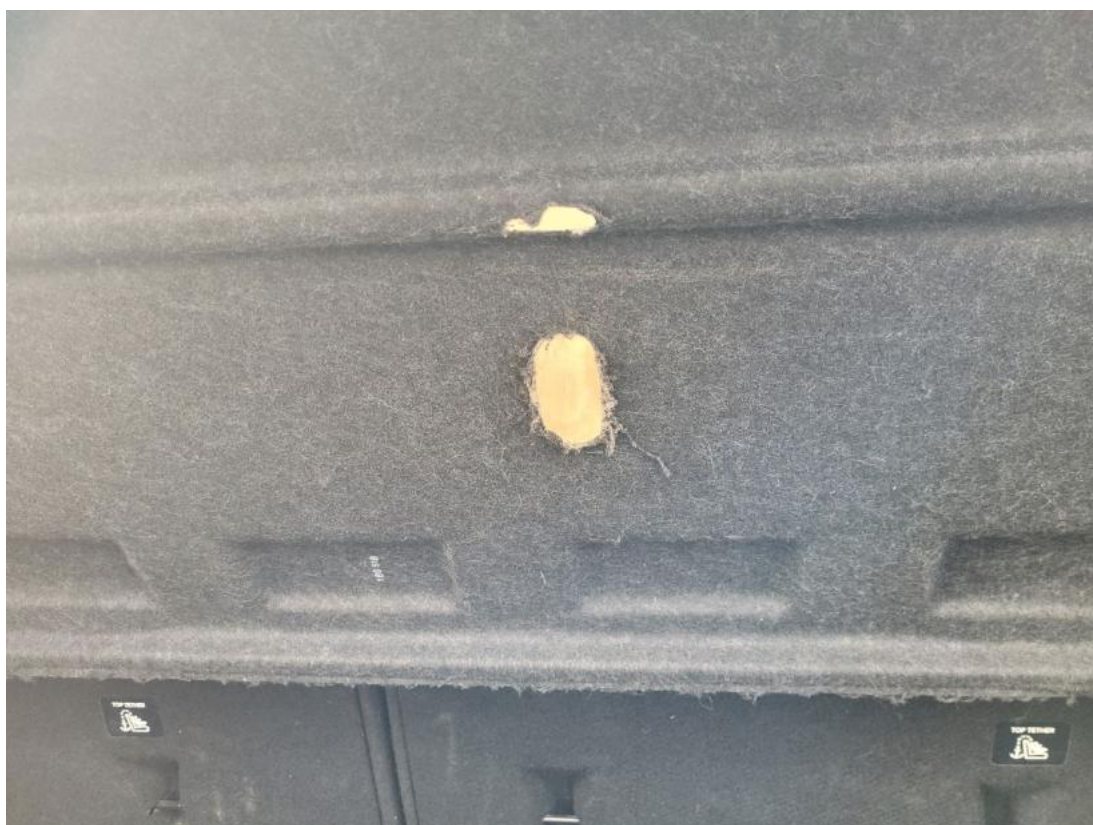
**Fot. 50**

Półka/roleta tylna - zdjęcie poglądowe 2
