## Raport z oględzin pojazdu

| Numer raportu | 218241/2/26-11401 | Data raportu | 20-02-2026 |

| Numer identyfikacyjny (VIN) | <b>JSAAZCA3S00542164</b> |
| Marka, model | SUZUKI Swift 20-24 |

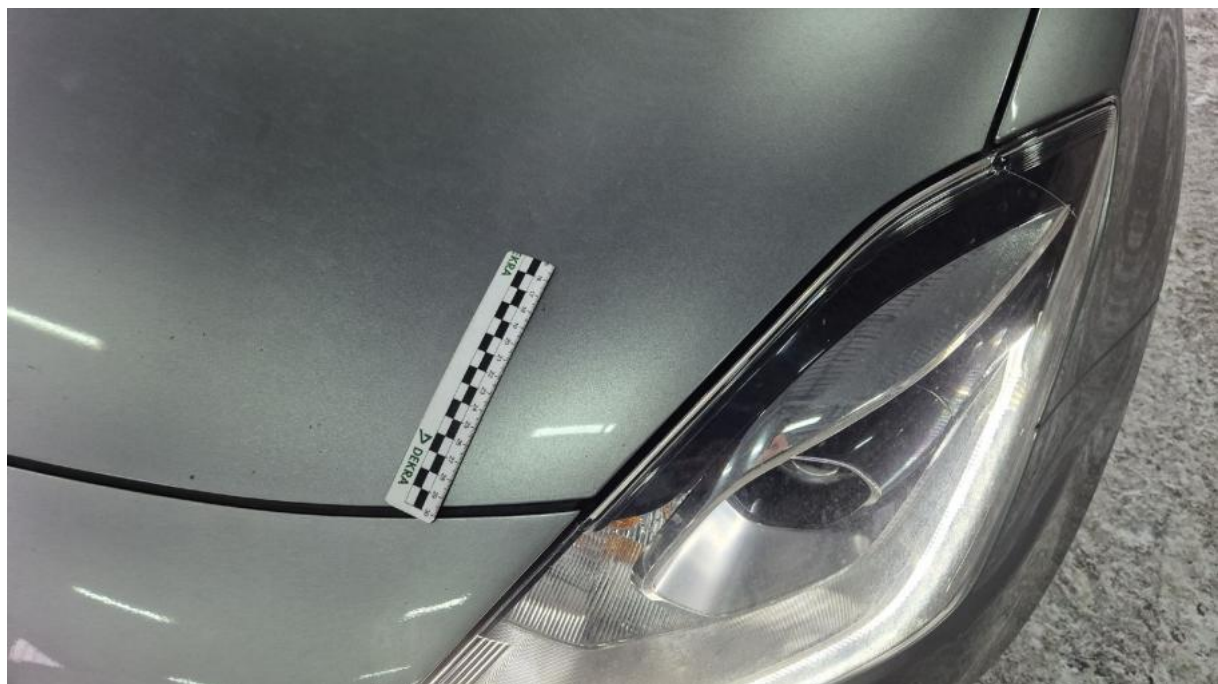
**Fot. 32**

| Poz. | Nazwa pozycji | Opis uszkodzeń | Kwalifik. | Naprawa [rbg] |
|---|---|---|---|---|
| 1 | Pokrywa przednia | rysa/odprysk, wgniecenie/odkształcenie, ślady korozji | NA | 0.5 |

Pokrywa komory silnika - zdjęcie poglądowe 1

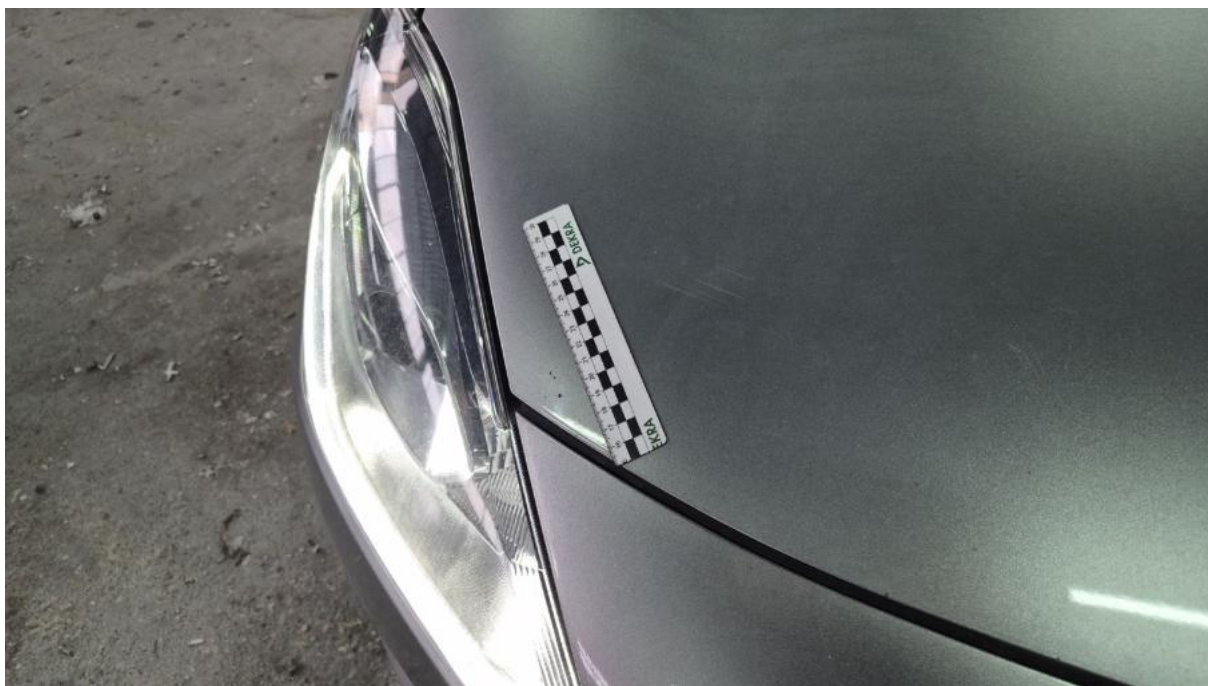
**Fot. 33**

Pokrywa komory silnika - zdjęcie poglądowe 2

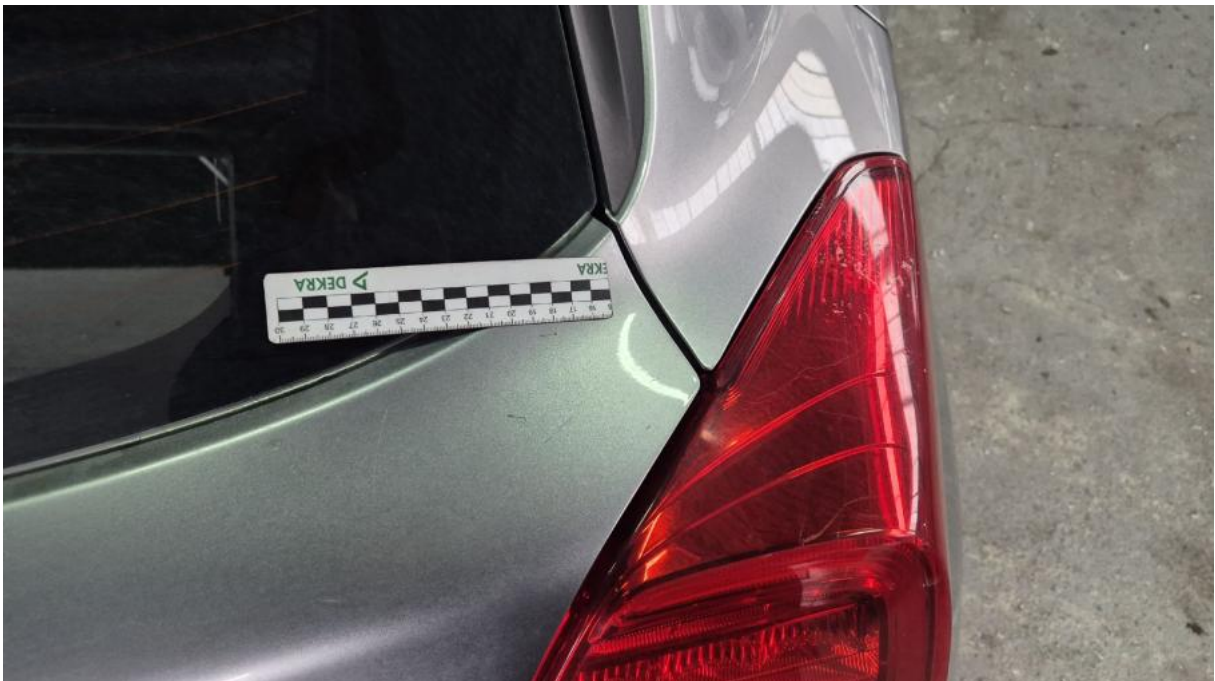
**Fot. 42**

| Poz. | Nazwa pozycji | Opis uszkodzeń | Kwalifik. | Naprawa [rbg] |
|---|---|---|---|---|
| 5 | Pokrywa tylna | rysa/odprysk, wgniecenie/odkształcenie, ślady korozji | NA | 1 |

Pokrywy bagażnika - zdjęcie poglądowe 1

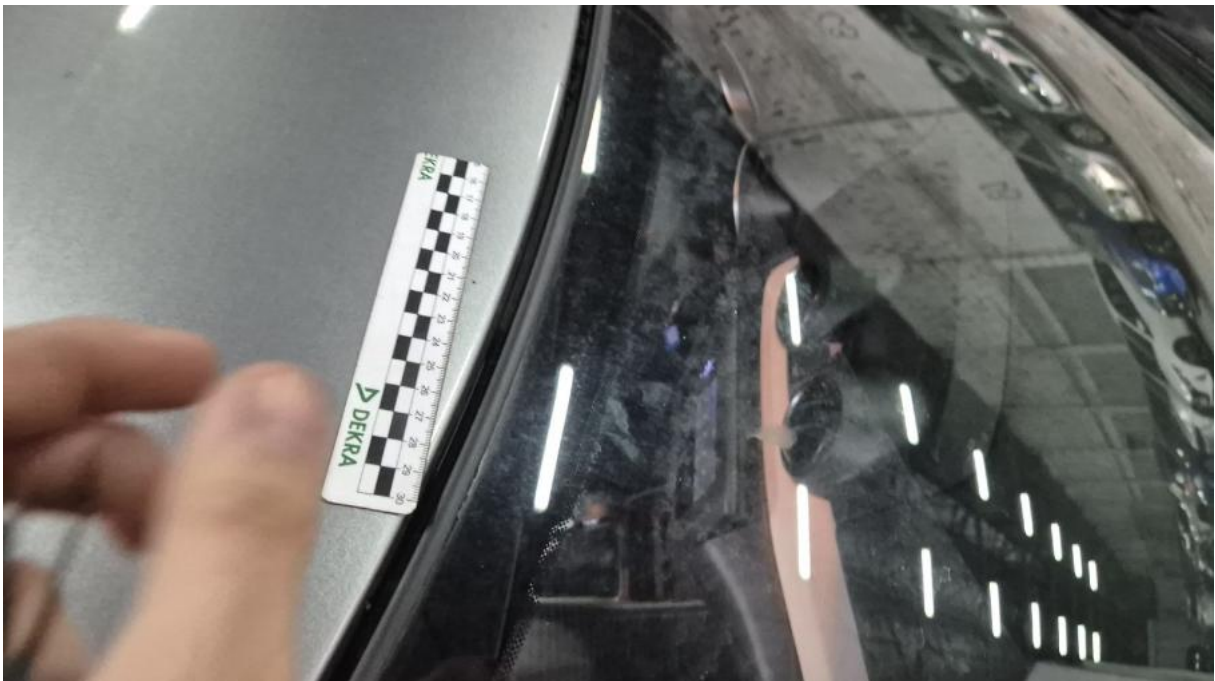
**Fot. 46**

| Poz. | Nazwa pozycji | Opis uszkodzeń | Kwalifik. | Naprawa [rbg] |
|---|---|---|---|---|
| 2 | Dach | rysa/odprysk, wgniecenie/odkształcenie, ślady korozji | NA | 2 |

Dach - zdjęcie poglądowe 1

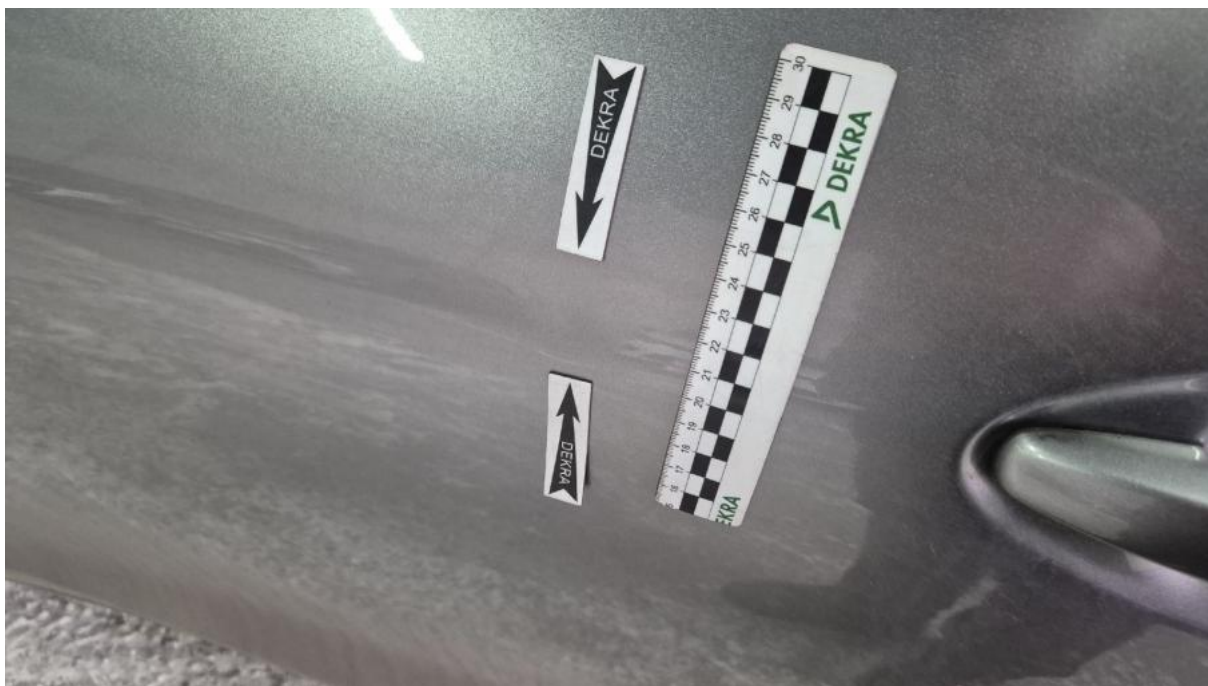
**Fot. 51**

| Poz. | Nazwa pozycji | Opis uszkodzeń | Kwalifik. | Naprawa [rbg] |
|---|---|---|---|---|
| 3 | Drzwi przednie (nieuzbrojone) L | wgniecenie/odkształcenie | NA | 0.8 |

Drzwi przed L - zdjęcie poglądowe 1
