## Raport z oględzin pojazdu

| Numer raportu | 218267/2/26-11401 | Data raportu | 24-02-2026 |

| Numer identyfikacyjny (VIN) | <b>JSAAZCA3S00541249</b> |
| Marka, model | SUZUKI Swift 20-24 |

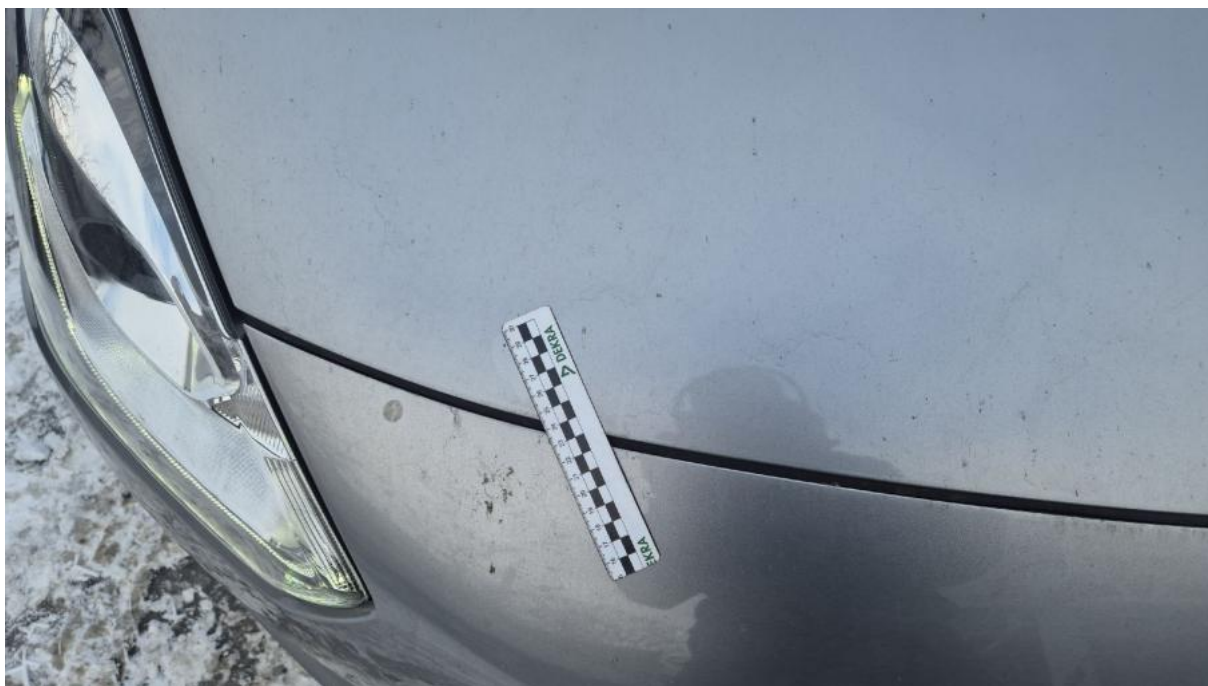
**Fot. 33**

| Poz. | Nazwa pozycji | Opis uszkodzeń | Kwalifik. | Naprawa [rbg] |
|---|---|---|---|---|
| 4 | Pokrywa przednia | rysa/odprysk, ślady korozji | NA | 0.5 |

Pokrywa komory silnika - zdjęcie poglądowe 1

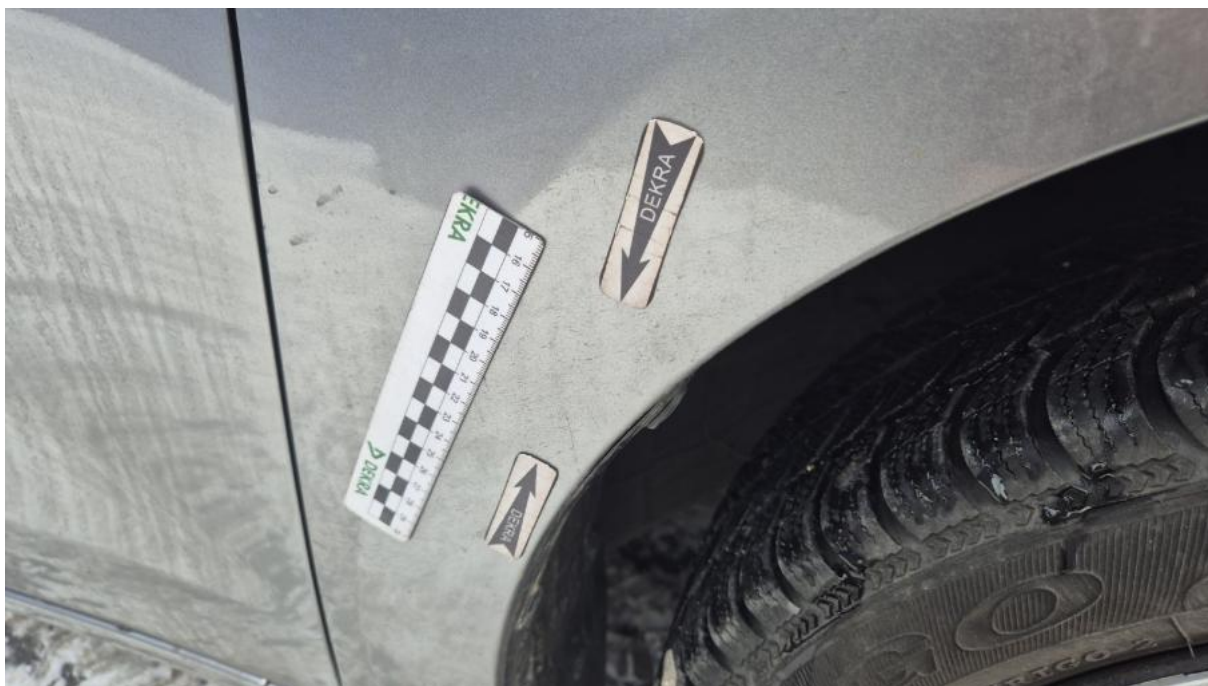
**Fot. 37**

| Poz. | Nazwa pozycji | Opis uszkodzeń | Kwalifik. | Naprawa [rbg] |
|---|---|---|---|---|
| 3 | Błotnik przedni R | wgniecenie/odkształcenie | NA | 0.8 |

Błotnik przedni P - zdjęcie poglądowe 1

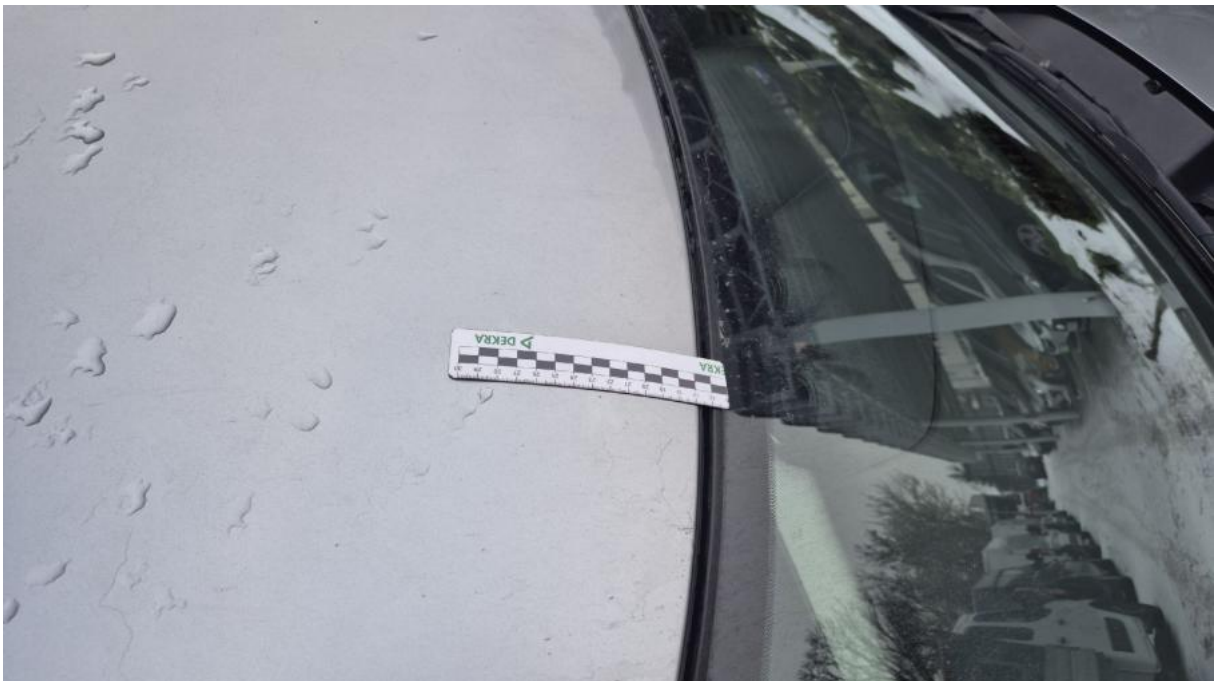
**Fot. 40**

| Poz. | Nazwa pozycji | Opis uszkodzeń | Kwalifik. | Naprawa [rbg] |
|---|---|---|---|---|
| 5 | Dach | rysa/odprysk, wgniecenie/odkształcenie, ślady korozji | NA | 1 |

Dach - zdjęcie poglądowe 1
