## Raport z oględzin pojazdu

| Numer raportu | 218268/2/26-11401 | Data raportu | 24-02-2026 |

| Marka, model | SUZUKI Swift 20-24 |
| Numer rejestracyjny | WD1745S |

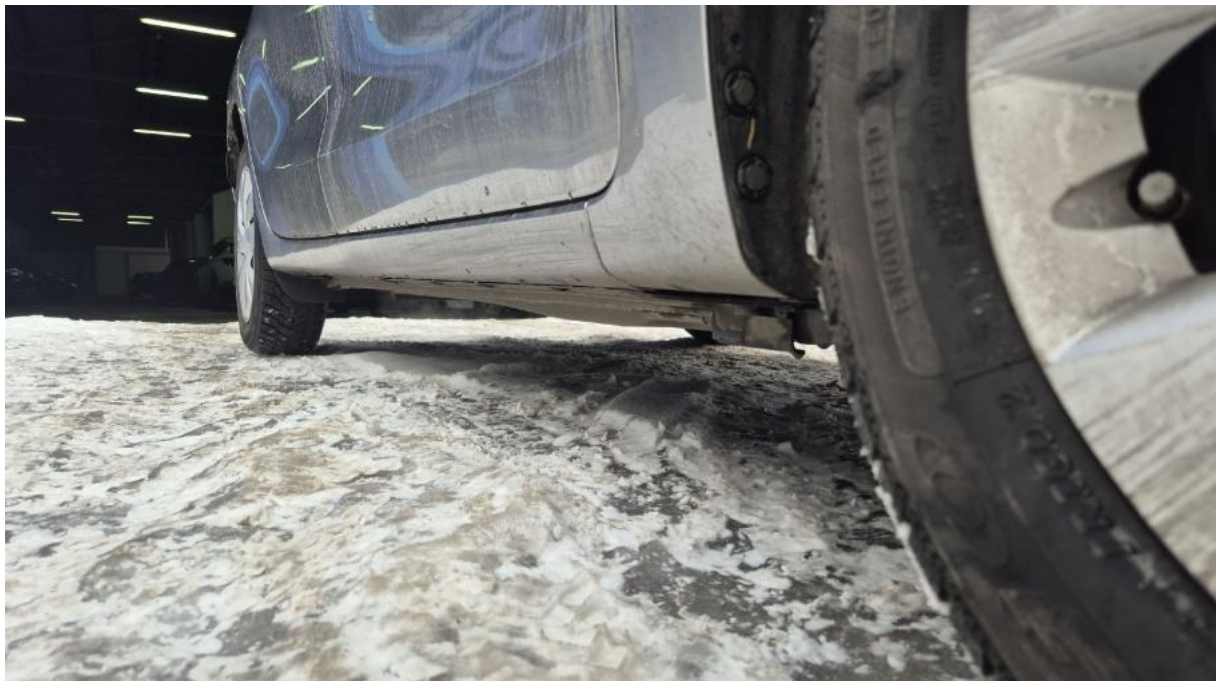
**Fot. 4**

| Poz. | Nazwa części | Przedział grubości powłoki lakierowej [µm] |
|---|---|---|
| 1 | Próg prawy | 150 - 1000 |

Próg prawy (widok od przodu)

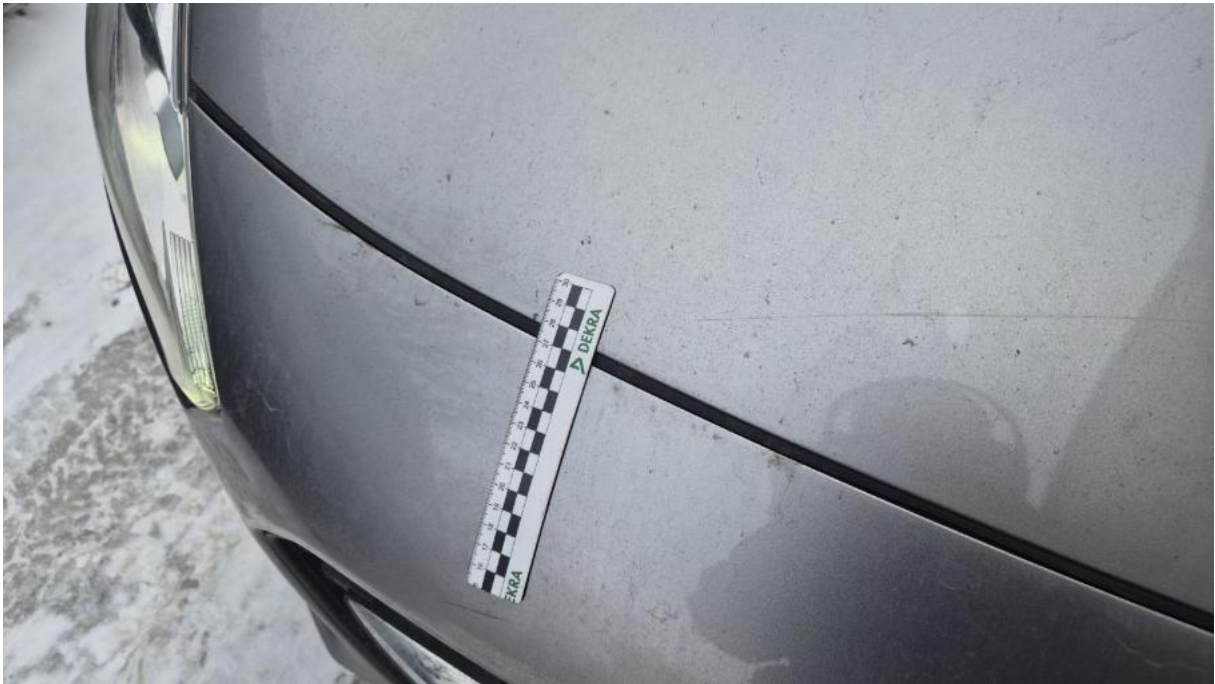
**Fot. 33**

| Poz. | Nazwa pozycji | Opis uszkodzeń | Kwalifik. | Naprawa [rbg] |
|---|---|---|---|---|
| 5 | Pokrywa przednia | rysa/odprysk, ślady korozji | NA | 0.5 |

Pokrywa komory silnika - zdjęcie poglądowe 1

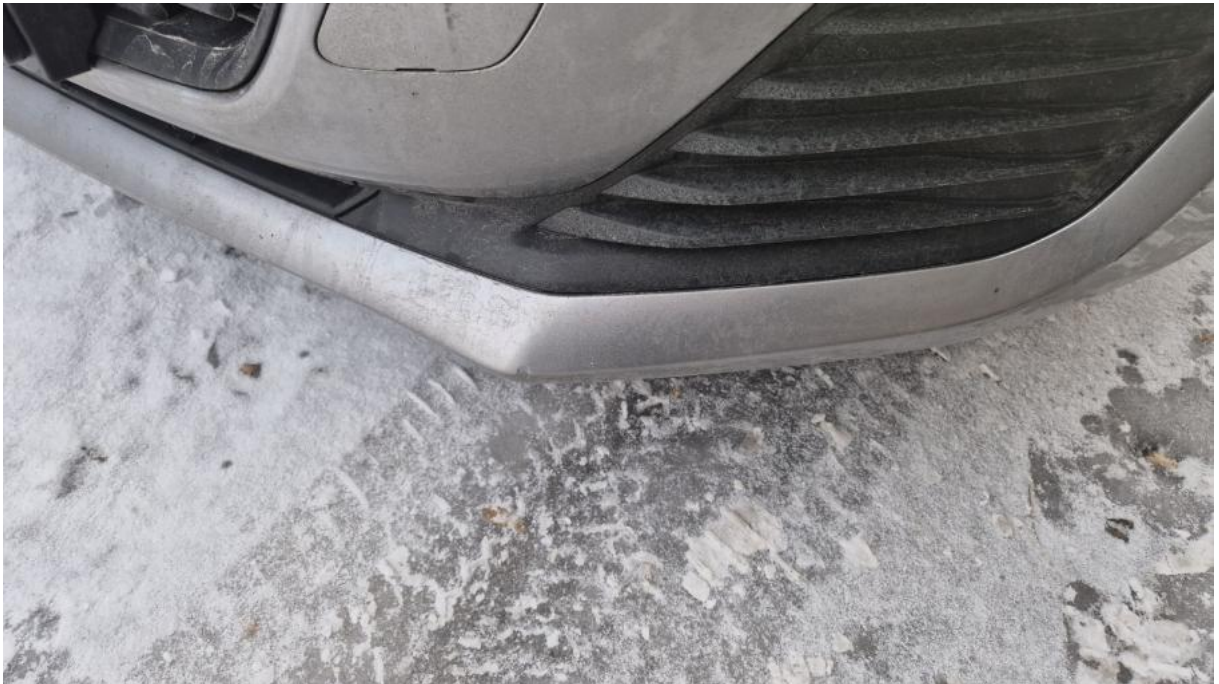
**Fot. 37**

| Poz. | Nazwa pozycji | Opis uszkodzeń | Kwalifik. | Naprawa [rbg] |
|---|---|---|---|---|
| 7 | Okladzina zderzaka przedniego | rysa/odprysk, wgniecenie/odkształcenie | | |

Zderzak - zdjęcie poglądowe 1

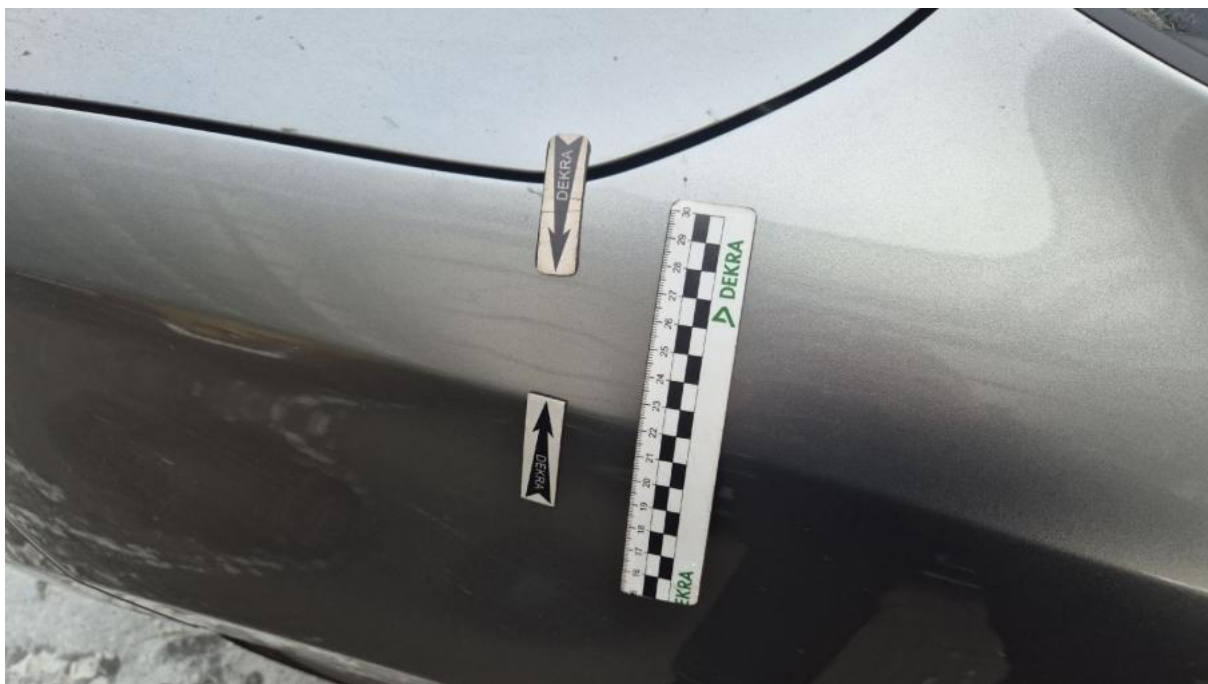
**Fot. 52**

| Poz. | Nazwa pozycji | Opis uszkodzeń | Kwalifik. | Naprawa [rbg] |
|---|---|---|---|---|
| 4 | Błotnik przedni L | wgniecenie/odkształcenie | NA | 0.7 |

Błotnik przedni L - zdjęcie pogłądowe 1
