## Raport z oględzin pojazdu

| Numer raportu | 218381/2/26-11401 | Data raportu | 27-02-2026 |

| Marka, model | SUZUKI Vitara 15-18 |
| Numer rejestracyjny | WD7844H |

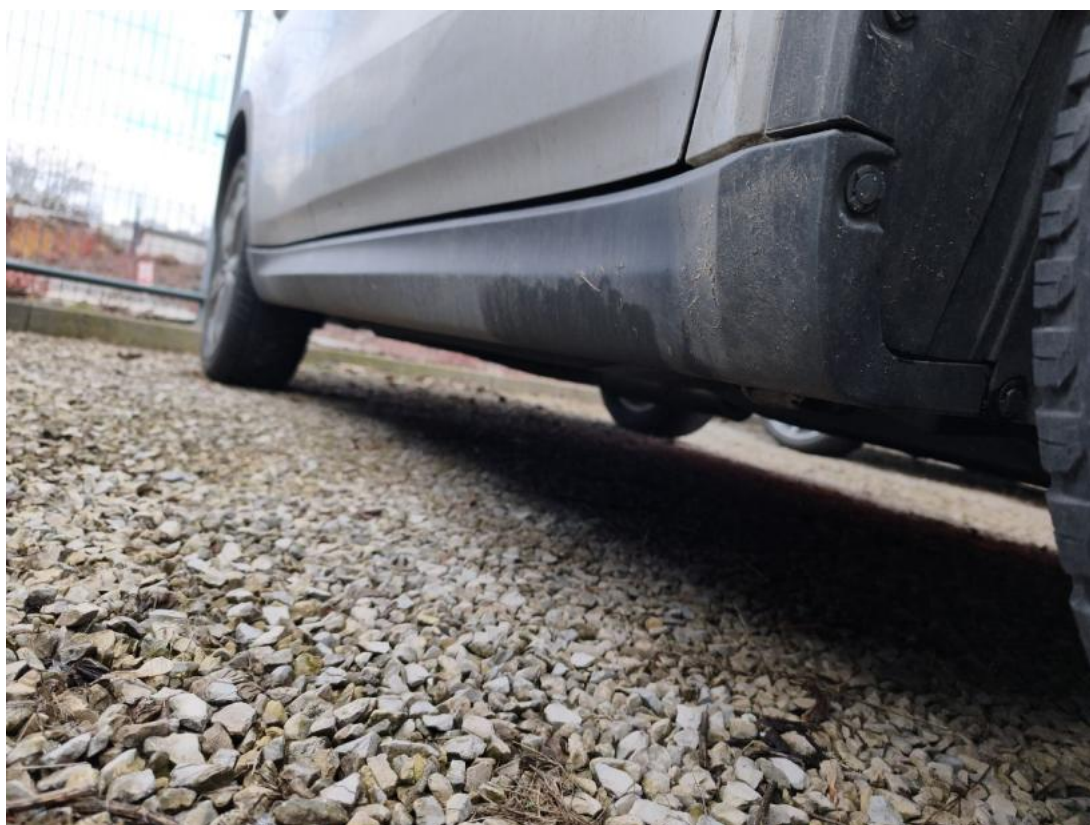
**Fot. 4**

Próg prawy (widok od przodu)

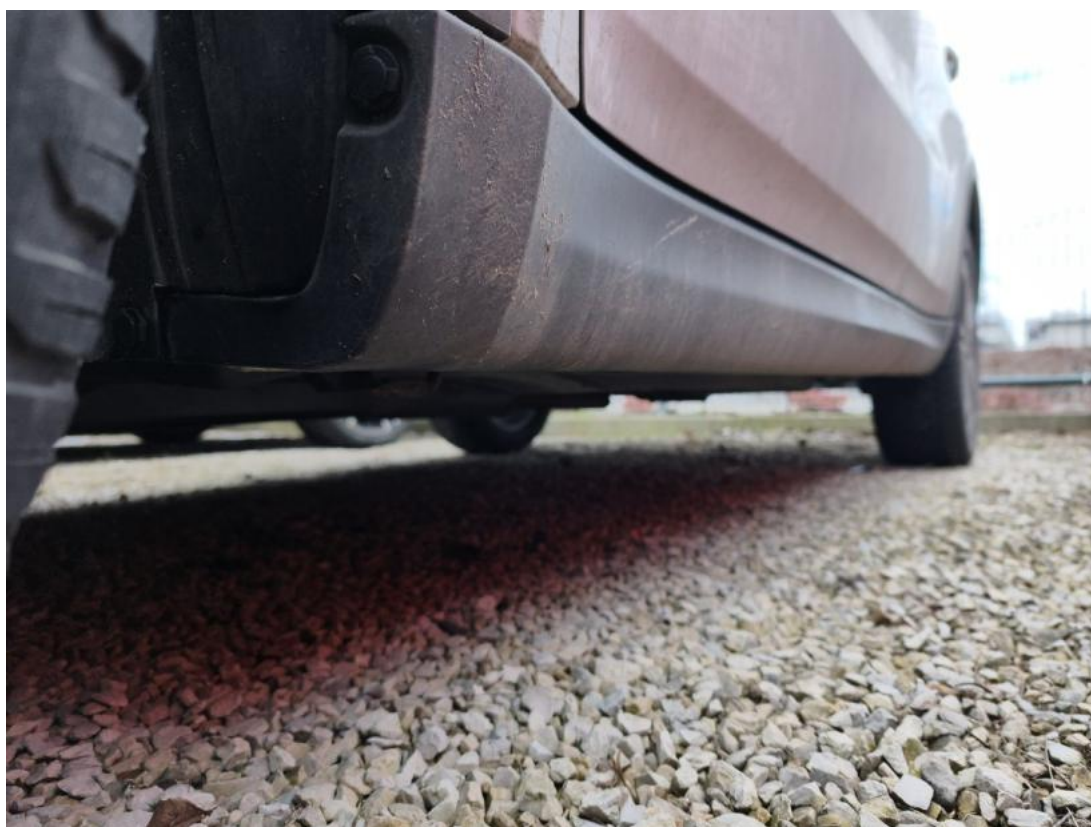
**Fot. 12**

Próg lewy (widok od przodu)

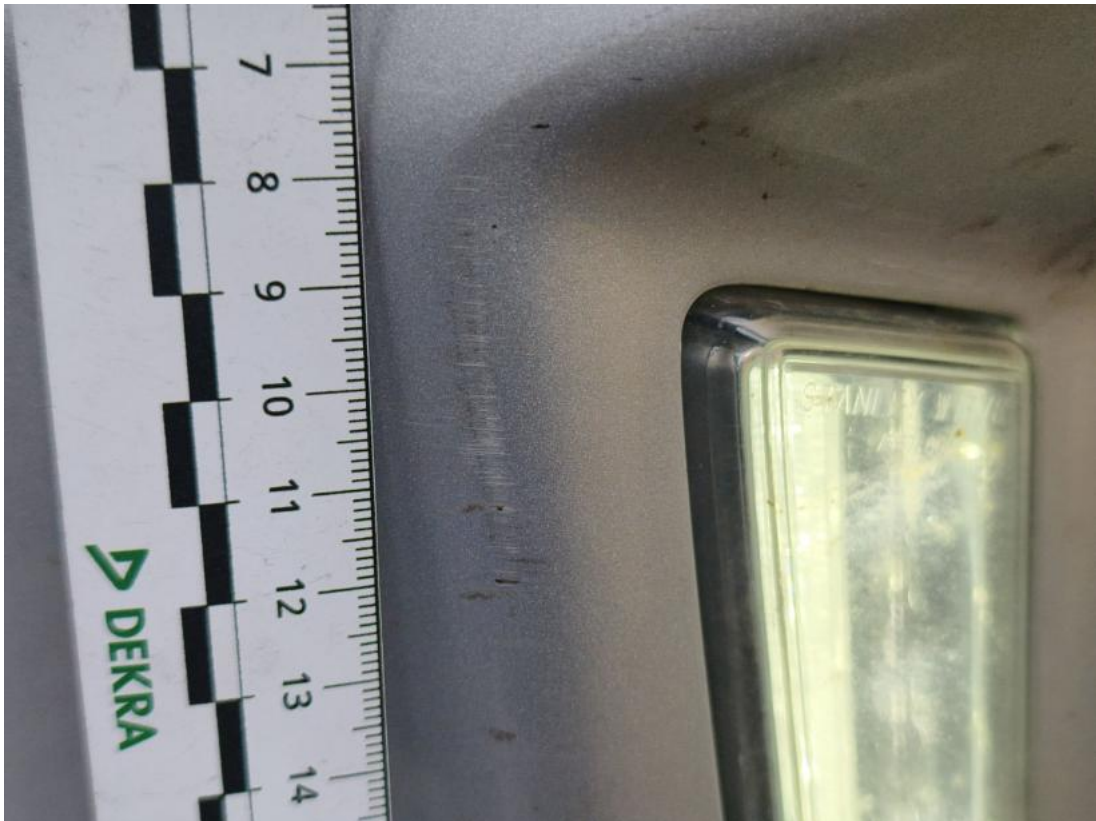
**Fot. 35**

| Poz. | Nazwa pozycji | Opis uszkodzeń | Kwalifik. | Naprawa [rbg] |
|---|---|---|---|---|
| 2 | Pokrywa przednia | rysa/odprysk, ślady korozji | NA | 0.5 |

Pokrywa komory silnika - zdjęcie poglądowe 2

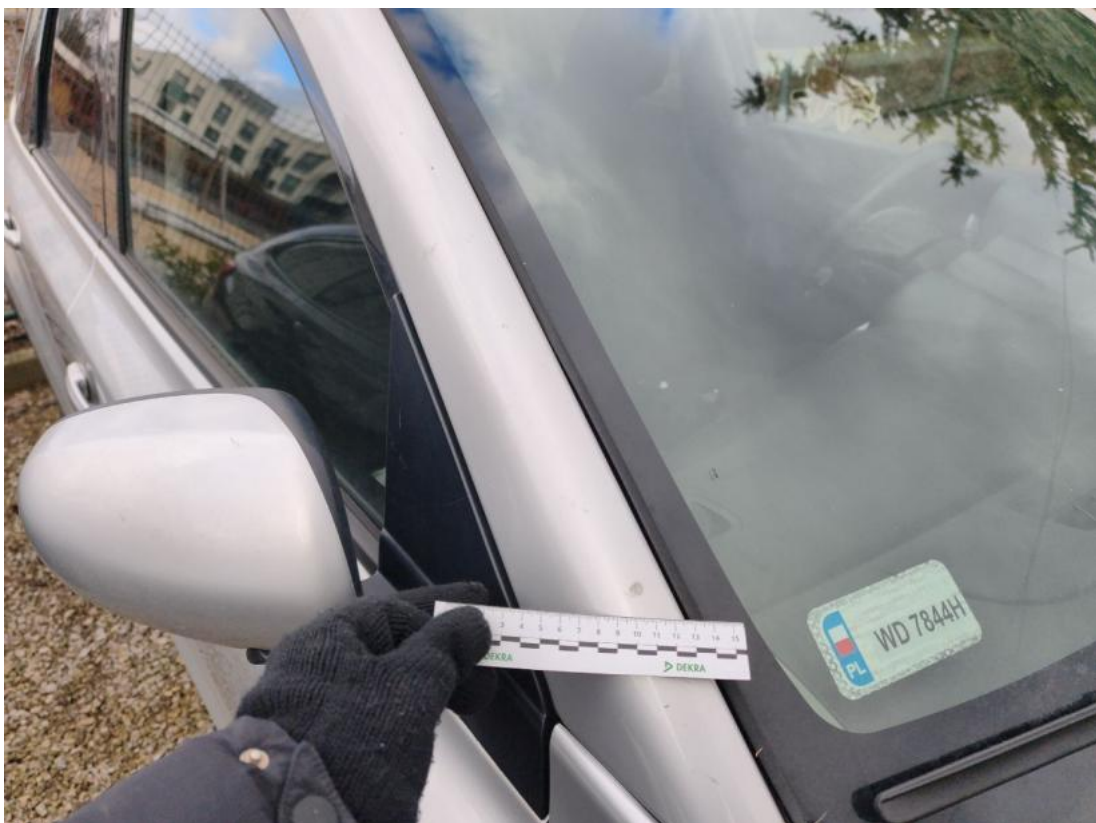
**Fot. 44**

| Poz. | Nazwa pozycji | Opis uszkodzeń | Kwalifik. | Naprawa [rbg] |
|---|---|---|---|---|
| 3 | Słupek przedni (A) z progiem R | rysa/odprysk | NA | 0.5 |

Słupiek przedni P - zdjęcie poglądowe 2

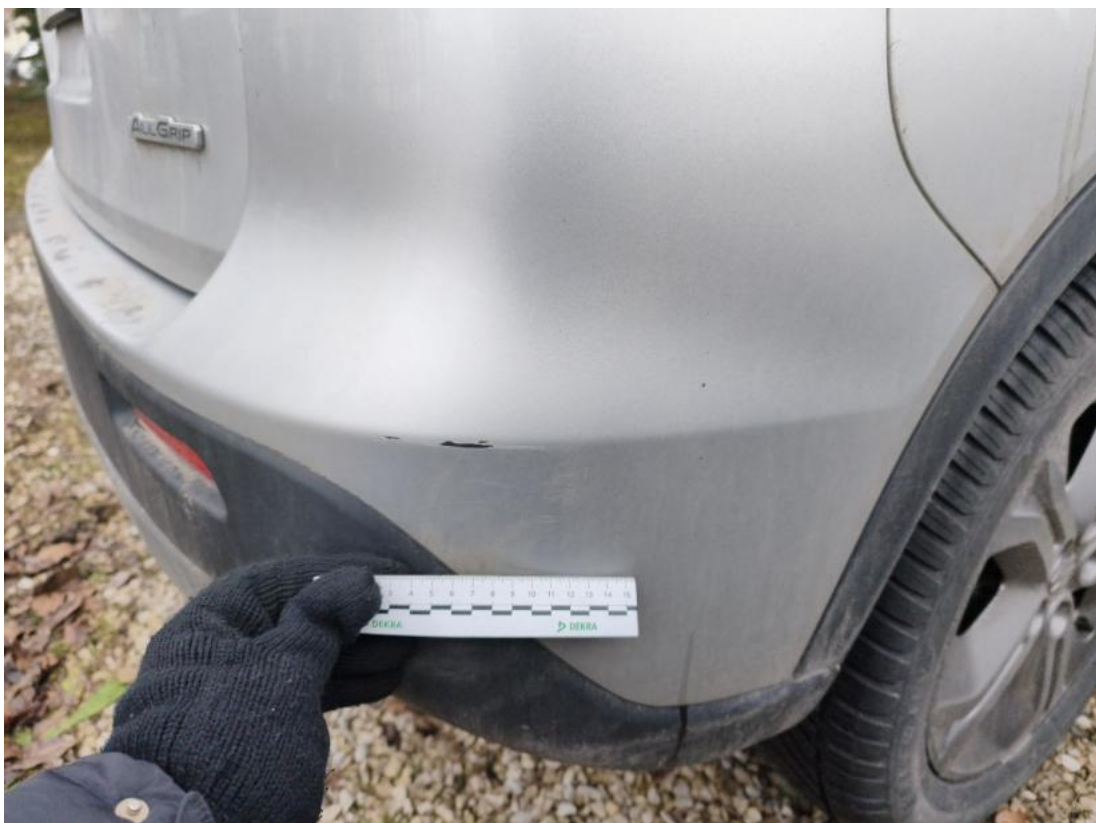
**Fot. 46**

| Poz. | Nazwa pozycji | Opis uszkodzeń | Kwalifik. | Naprawa [rbg] |
|---|---|---|---|---|
| 4 | Okładzina zderzaka tylnego | rysa/odprysk | NA | 0.8 |

Zderzak tylny - zdjęcie poglądowe 2

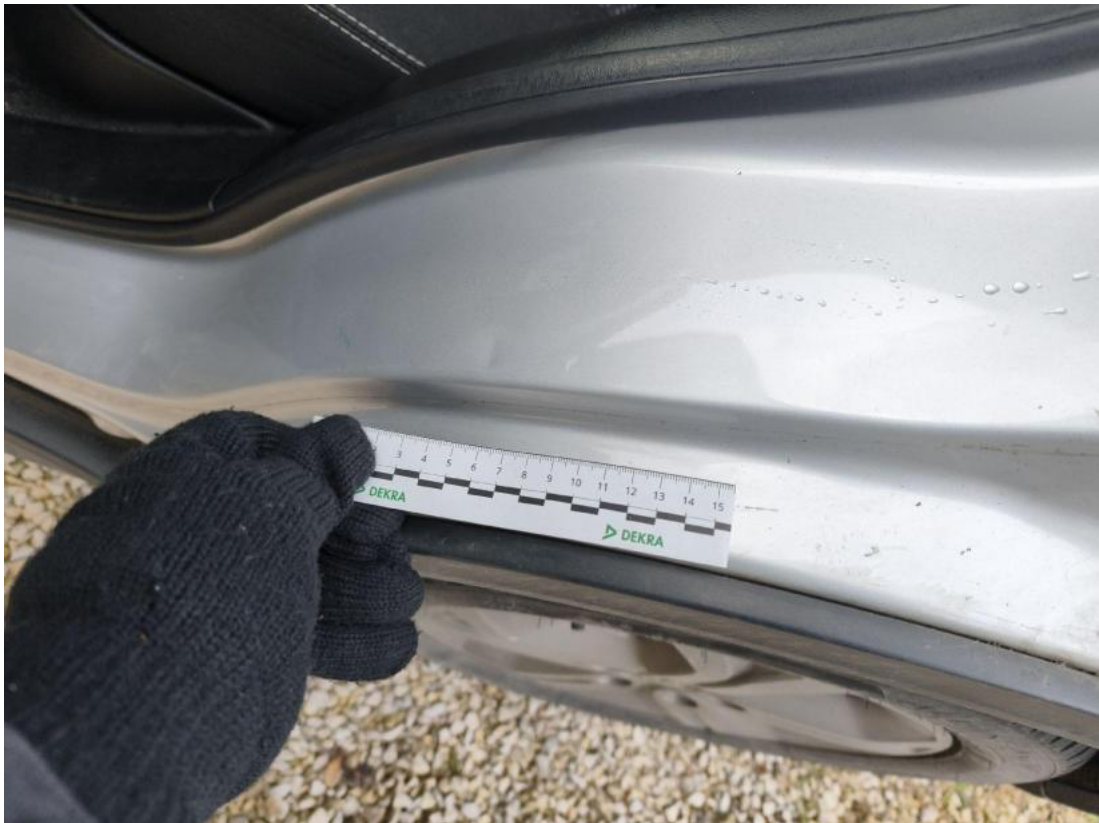
**Fot. 51**

| Poz. | Nazwa pozycji | Opis uszkodzeń | Kwalifik. | Naprawa [rbg] |
|---|---|---|---|---|
| 10 | Próg L | wgniecenie/odkształcenie | | |

Próg L - zdjęcie pogładowe 2
