## Raport z oględzin pojazdu

| Numer raportu | 218264/2/26-11401 | Data raportu | 24-02-2026 |

| Marka, model | OPEL Insignia B Grand Sport ... |
| Numer rejestracyjny | PO7KU75 |

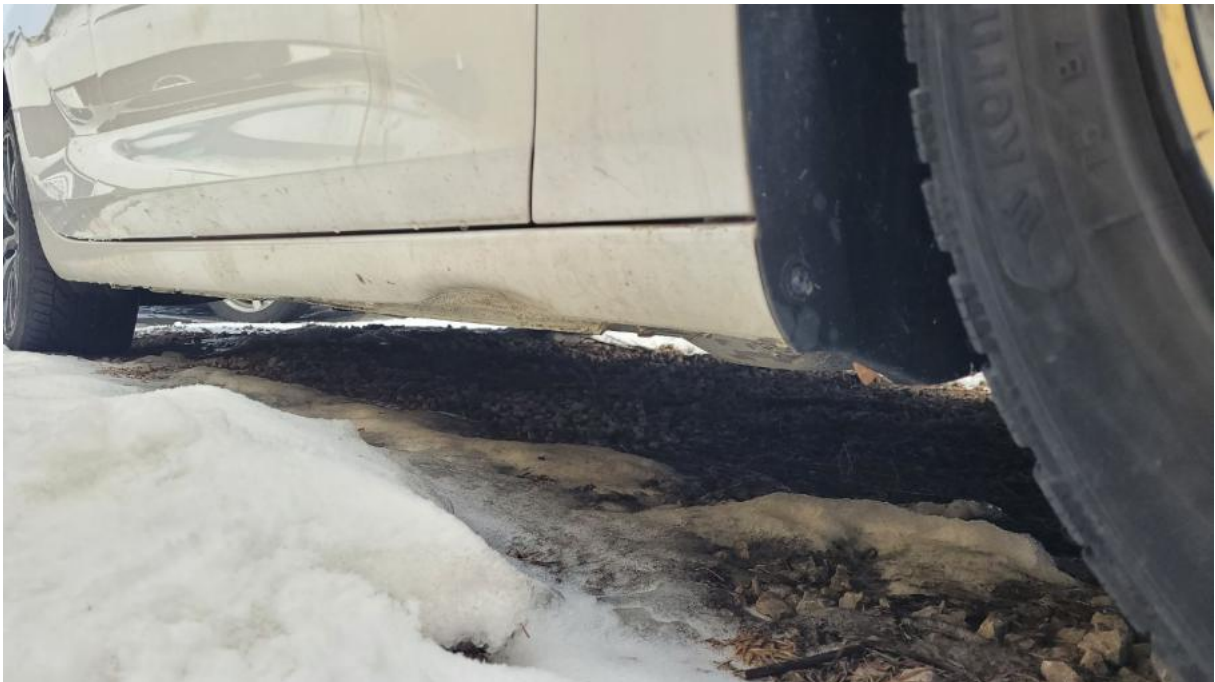
**Fot. 4**

| Poz. | Nazwa pozycji | Opis uszkodzeń | Kwalifik. | Naprawa [rbg] |
|---|---|---|---|---|
| 4 | Próg R | rysa/odprysk, wgniecenie/odkształcenie | NA | 1.2 |

Próg prawy (widok od przodu)

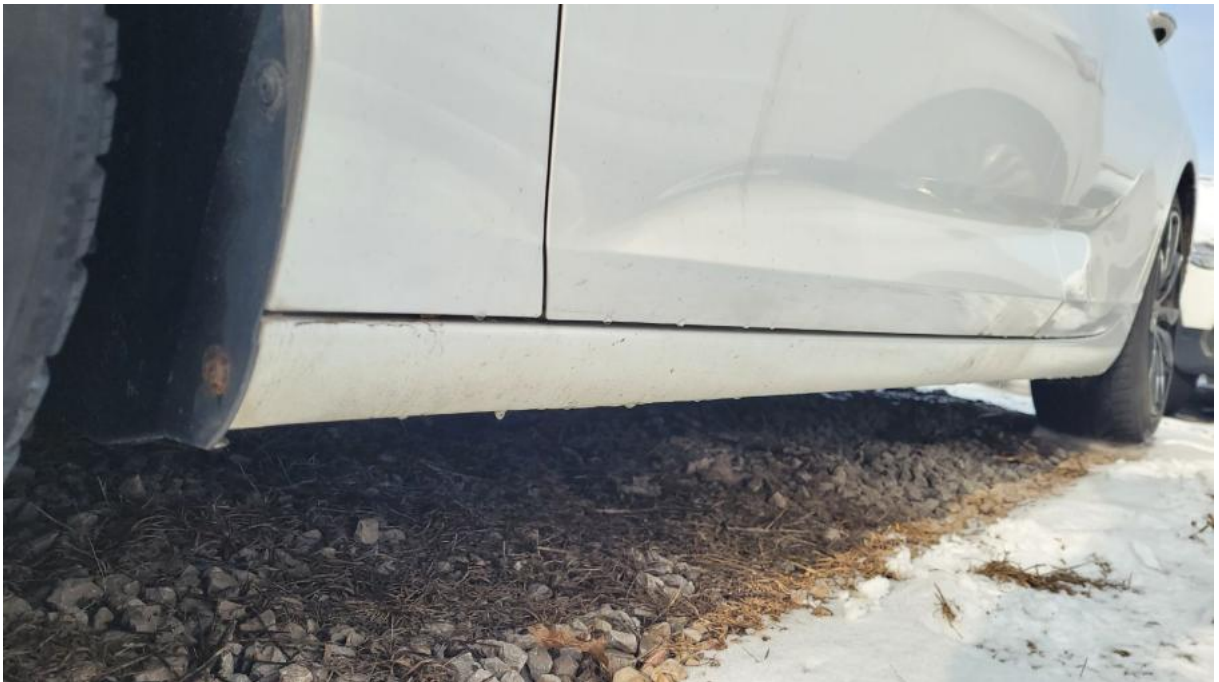
**Fot. 12**

Próg lewy (widok od przodu)

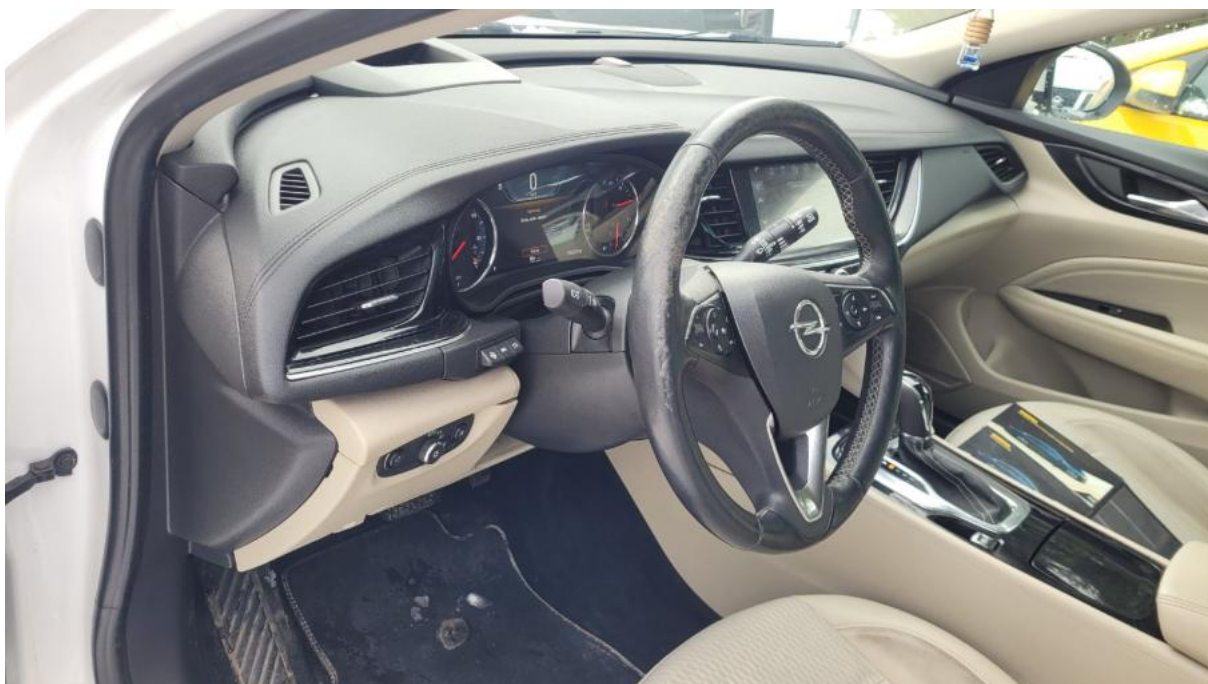
**Fot. 22**

| Poz. | Nazwa pozycji | Opis uszkodzeń | Kwalifik. | Naprawa [rbg] |
|---|---|---|---|---|
| 13 | Kierownica skórzana z Airbag | ubytki materiału | | |

Kierownica z lewej strony

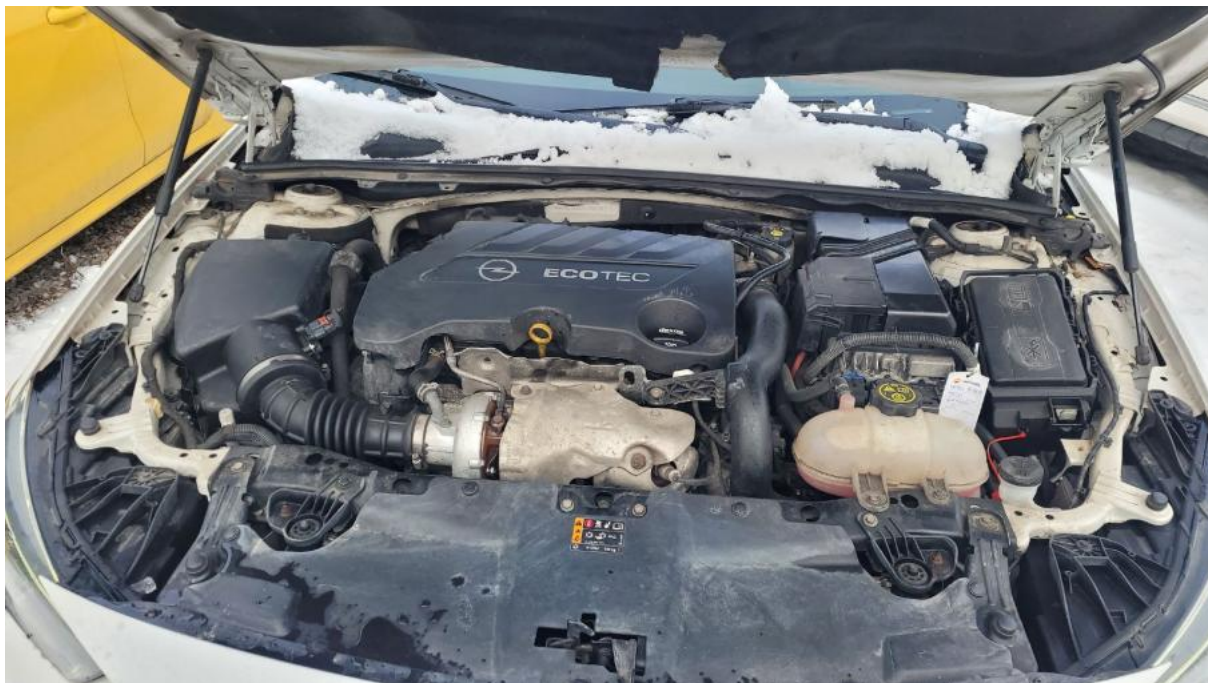
**Fot. 23**

| Poz. | Nazwa pozycji | Opis uszkodzeń | Kwalifik. | Naprawa [rbg] |
|---|---|---|---|---|
| 1 | Wykładzina tłumiąca pokrywy przedniej | rozerwanie | WY | 0.2 |

Komora silnika
