## Raport z oględzin pojazdu

| Numer raportu | 218436/3/26-11401 | Data raportu | 04-03-2026 |

| Marka, model | HYUNDAI i20 15-18 |
| Numer rejestracyjny | GD294LF |

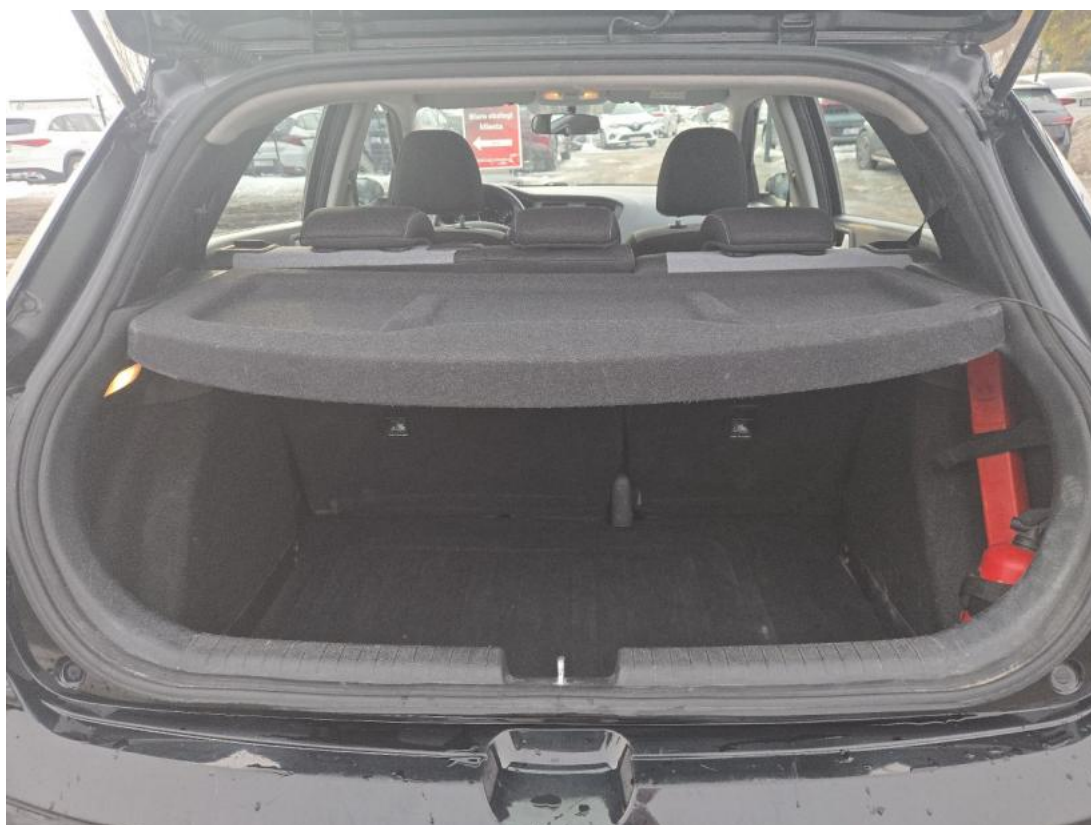
**Fot. 24**

| Poz. | Nazwa pozycji | Opis uszkodzeń | Kwalifik. | Naprawa [rbg] |
|---|---|---|---|---|
| 1 | Nakładka wew. bagażnika R | brak mocowania półki | WY | 0.5 |

Bagażnik
