## Raport z oględzin pojazdu

| Numer raportu | 216688/10/25-11401 | Data raportu | 10-10-2025 |

| Marka, model | SKODA Rapid Spaceback 17-19 |
| Numer rejestracyjny | WE371UV |

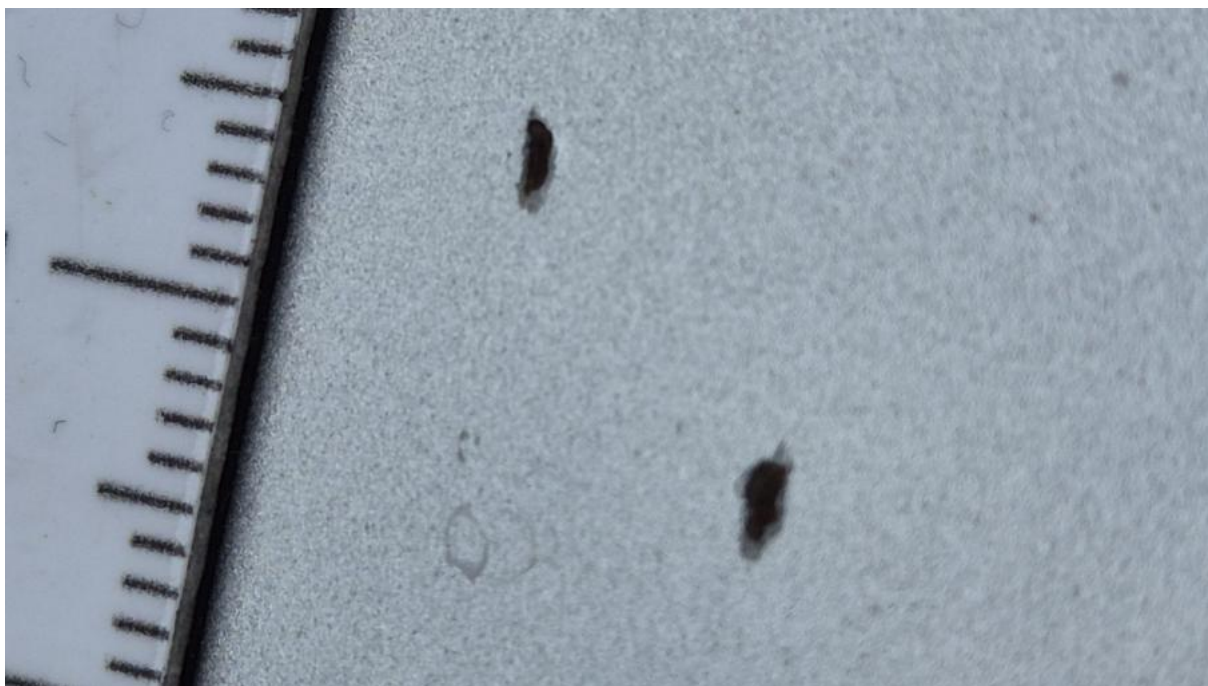
**Fot. 33**

| Poz. | Nazwa pozycji | Opis uszkodzeń | Kwalifik. | Naprawa [rbg] |
|---|---|---|---|---|
| 3 | Pokrywa przednia | rysa/odprysk, ślady korozji | NA | 0.5 |

Pokrywa komory silnika - zdjęcie poglądowe 1

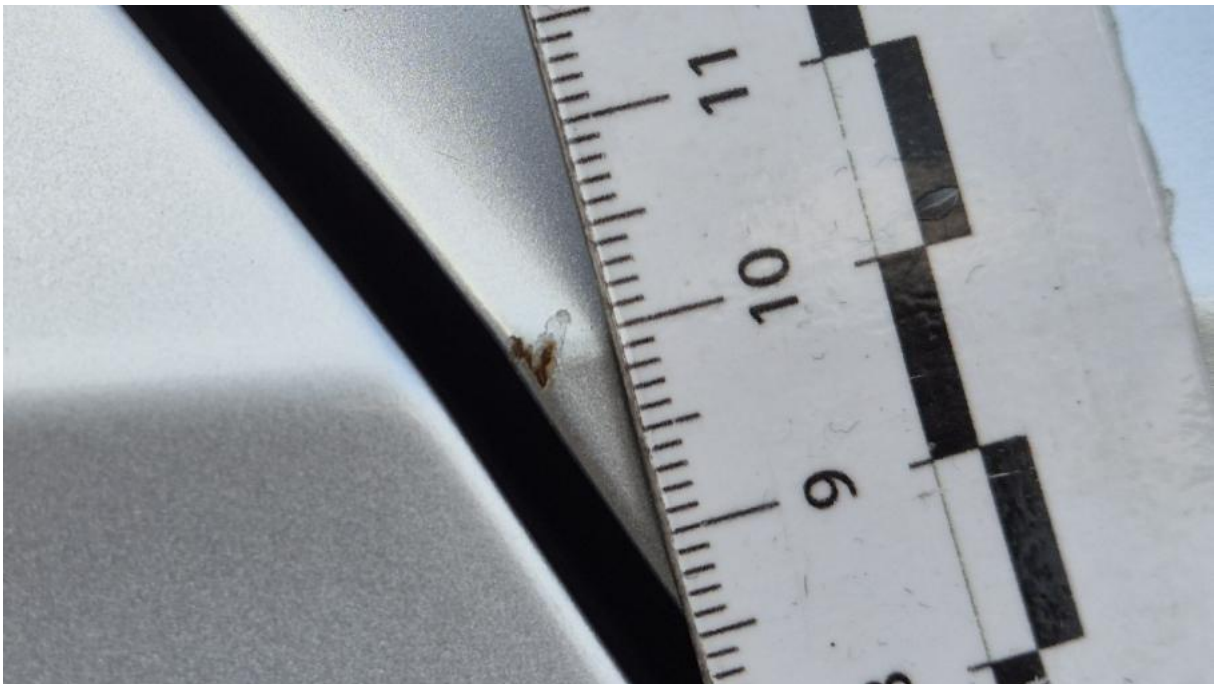
**Fot. 36**

| Poz. | Nazwa pozycji | Opis uszkodzeń | Kwalifik. | Naprawa [rbg] |
|---|---|---|---|---|
| 5 | Drzwi tylne (nieuzbrojone) R | rysa/odprysk, ślady korozji | NA | 0.5 |

Drzwi tylne P - zdjęcie poglądowe 1

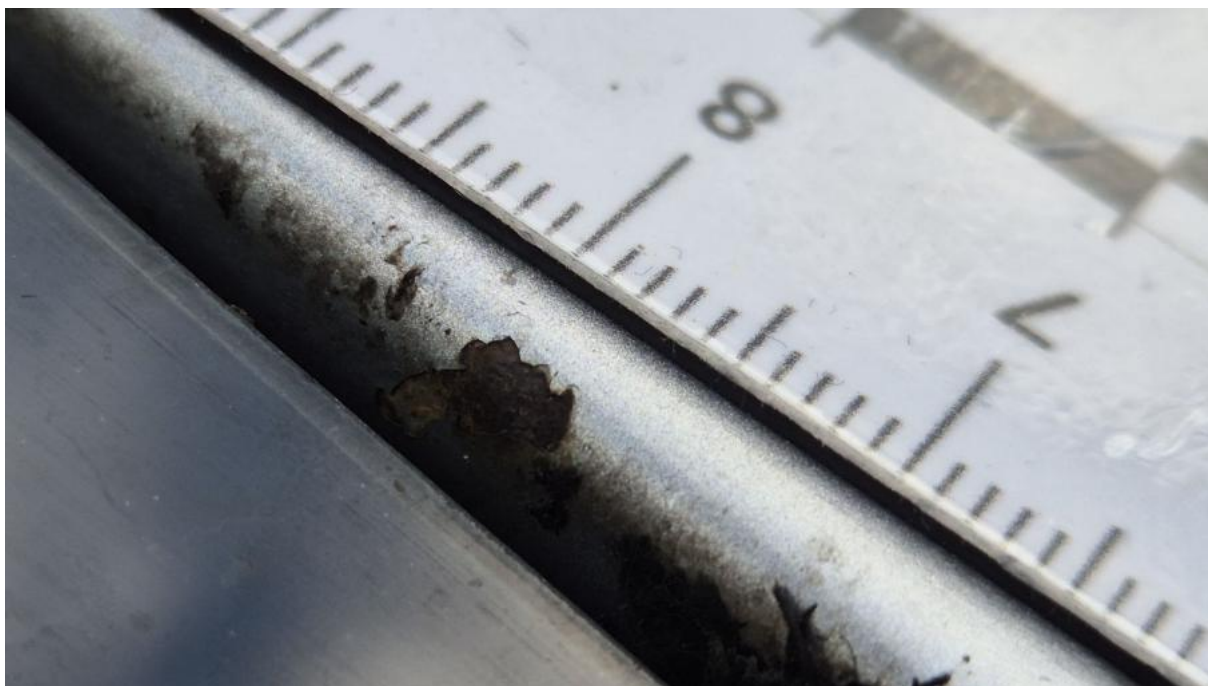
**Fot. 41**

| Poz. | Nazwa pozycji | Opis uszkodzeń | Kwalifik. | Naprawa [rbg] |
|---|---|---|---|---|
| 4 | Dach | rysa/odprysk, ślady korozji | NA | 0.3 |

Dach - zdjęcie poglądowe 1
