## Raport z oględzin pojazdu

| Numer raportu | 216802/10/25-11401 | Data raportu | 17-10-2025 |

| Marka, model | OPEL Astra V Sports Tourer 1... |
| Typ, wersja | Astra V 1.2 T Edition S&S |

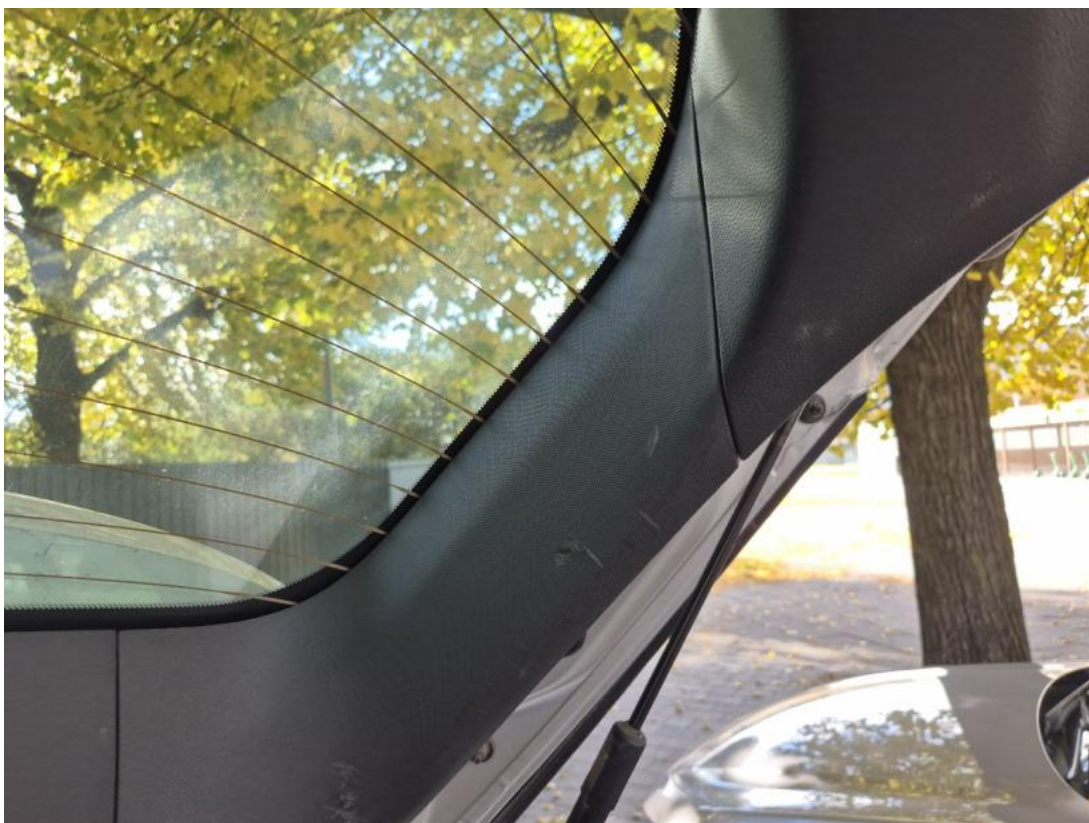
**Fot. 73**

| Poz. | Nazwa pozycji | Opis uszkodzeń | Kwalifik. | Naprawa [rbg] |
|---|---|---|---|---|
| 21 | Nakładka pokrywy tylnej dół | zarysowanie | | |

Wykładzina pokrywy tylnej - Rysa/odprysk 2
