WF0JXXGAHJHA78488

## Angaben zum Fahrzeug

## Zustandsbericht

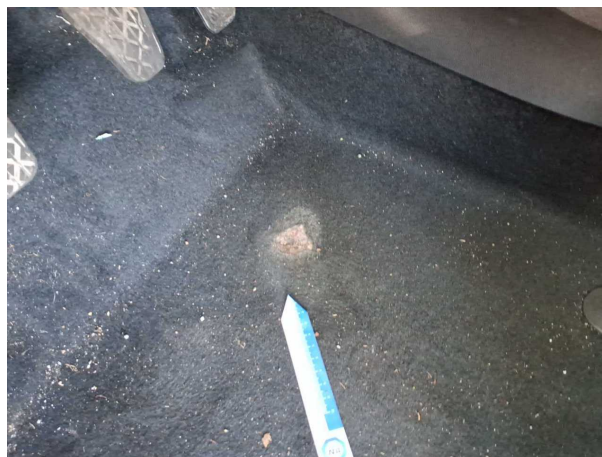
| Nr. | Bauteilgruppe | Beschreibung |
|---|---|---|
| 2 | Verkleidungen/Abdeckungen | Teppichboden vorn links - beschädigt - Wertminderung |

**Beschädigung #2:** Verkleidungen/Abdeckungen: Teppichboden vorn links - beschädigt - Wertminderung

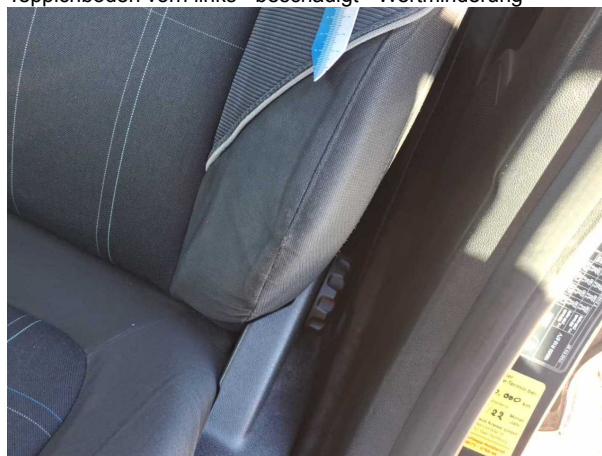
| Nr. | Bauteilgruppe | Beschreibung |
|---|---|---|
| 3 | Sitz vorn | Lehnenbezug links - Abrieb - Wertminderung |

**Beschädigung #3:** Sitz vorn: Lehnenbezug links - Abrieb - Wertminderung

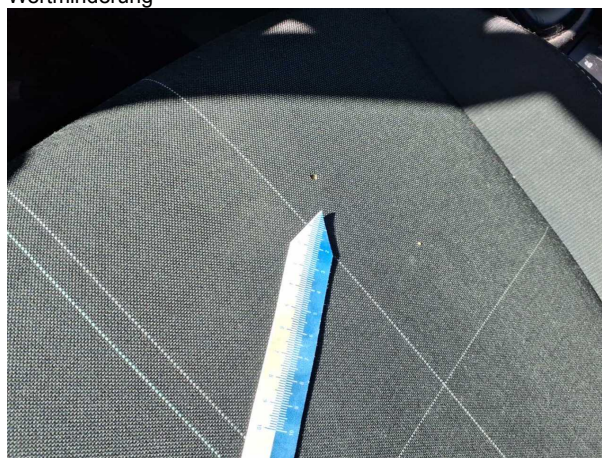
| Nr. | Bauteilgruppe | Beschreibung |
|---|---|---|
| 4 | Sitz vorn | Sitzbezug links - Brandloch - Wertminderung |

**Beschädigung #4:** Sitz vorn: Sitzbezug links - Brandloch - Wertminderung

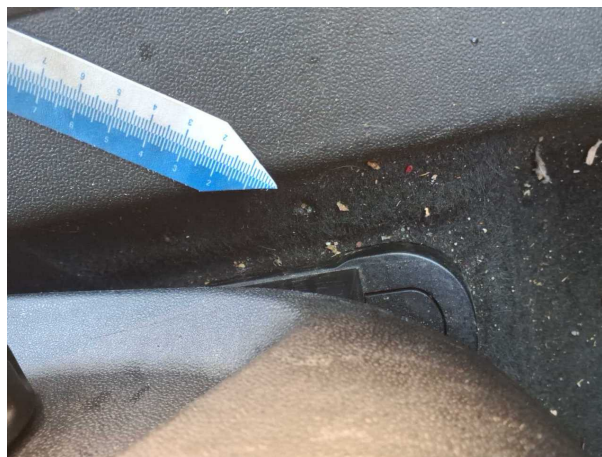
| Nr. | Bauteilgruppe | Beschreibung |
|---|---|---|
| 5 | Verkleidungen/Abdeckungen | Teppichboden - Brandloch - Wertminderung |

**Beschädigung #5:** Verkleidungen/Abdeckungen: Teppichboden - Brandloch - Wertminderung

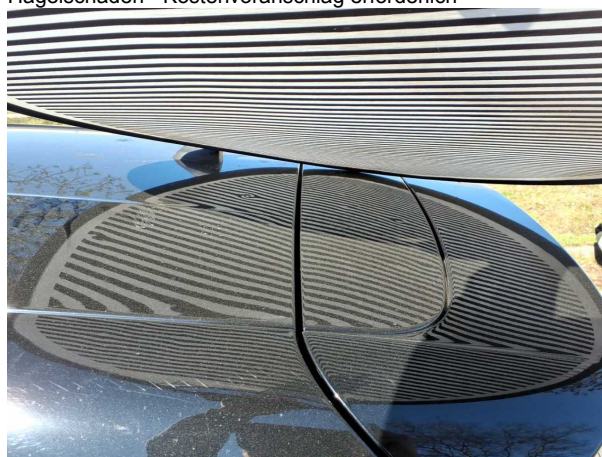
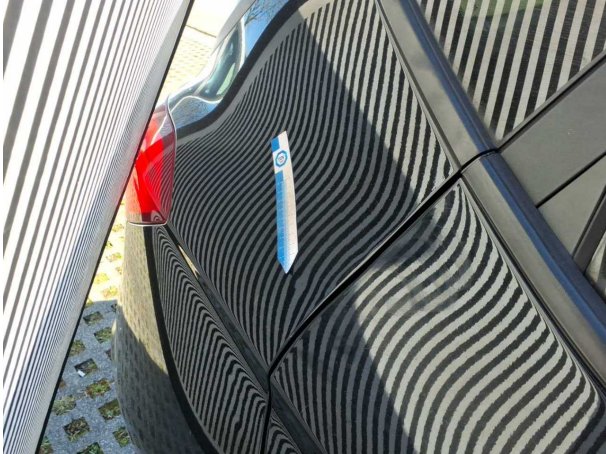
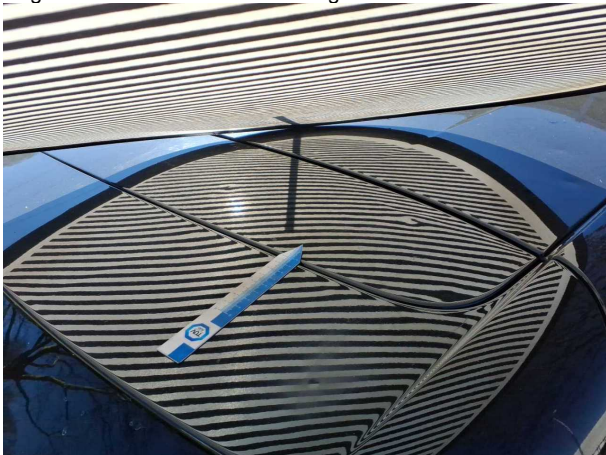
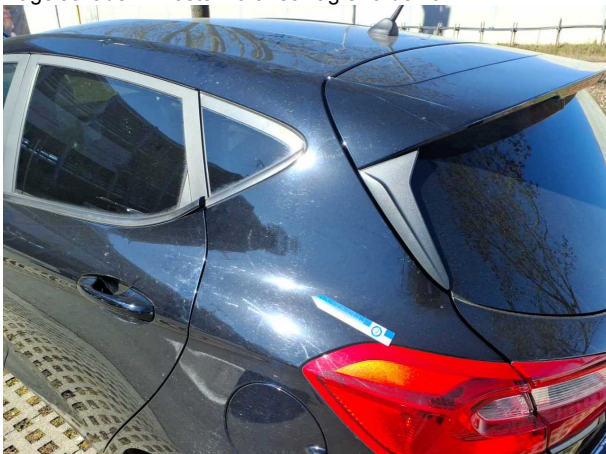
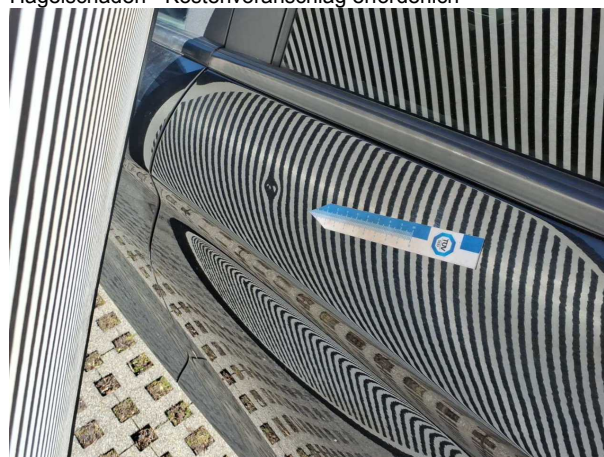
| Nr. | Bauteilgruppe | Beschreibung |
|---|---|---|
| 7 | Karosserie | Karosserie (Ca 300 Dellen) - Hagelschaden - Kostenvoranschlag erforderlich |

**Beschädigung #7:** Karosserie: Karosserie (Ca 300 Dellen) - Hagelschaden - Kostenvoranschlag erforderlich

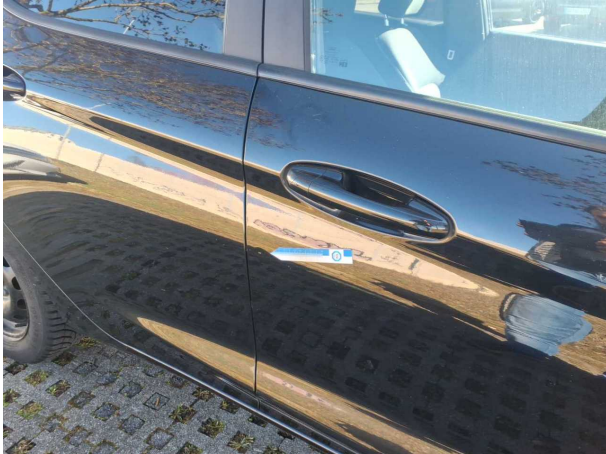
| Nr. | Bauteilgruppe | Beschreibung |
|---|---|---|
| 10 | Tür vorn rechts | Tür (Auslegen/Polieren) - Delle / Lackschaden - sanft instandsetzen |

**Beschädigung #10:** Tür vorn rechts: Tür (Auslegen/Polieren) - Delle / Lackschaden - sanft instandsetzen

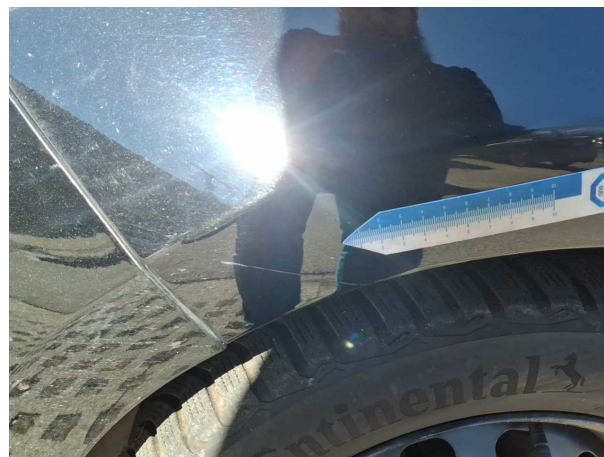
**Beschädigung #11:** Kotflügel links: Kotflügel links - Kratzer - Wertminderung

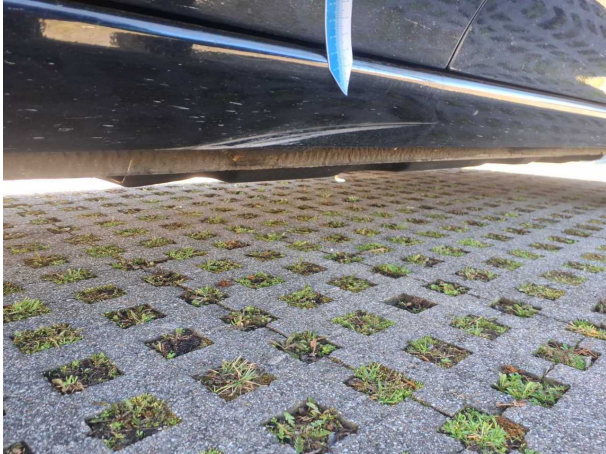
**Beschädigung #15:** Schweller rechts: Schweller - verformt - instandsetzen und lackieren
