## Raport z oględzin pojazdu

| Numer raportu | 218388/3/26-11401 | Data raportu | 02-03-2026 |

| Marka, model | OPEL Insignia B Grand Sport ... |
| Numer rejestracyjny | WD8562P |

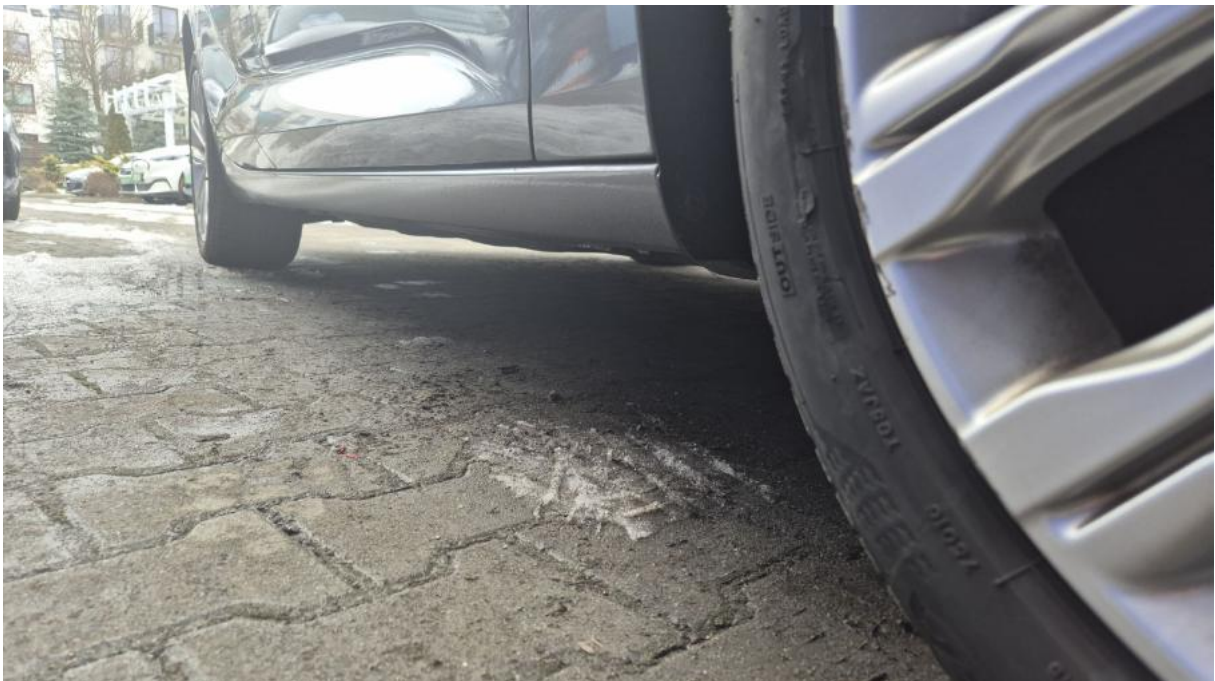
**Fot. 4**

| Poz. | Nazwa pozycji | Opis uszkodzeń | Kwalifik. | Naprawa [rbg] |
|---|---|---|---|---|
| 9 | Próg R | wgniecenie/odkształcenie | | |

Próg prawy (widok od przodu)

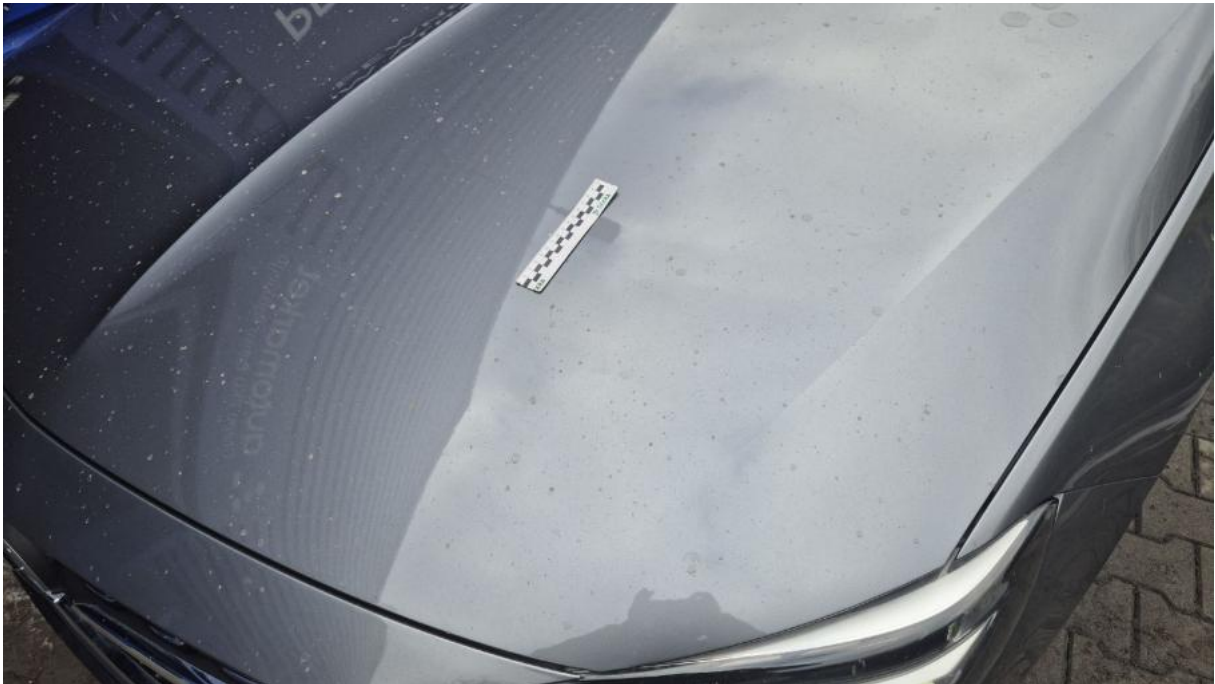
**Fot. 37**

| Poz. | Nazwa pozycji | Opis uszkodzeń | Kwalifik. | Naprawa [rbg] |
|---|---|---|---|---|
| 2 | Pokrywa przednia | rysa/odprysk | NA | 0.5 |

Pokrywa komory silnika - zdjęcie poglądowe 1

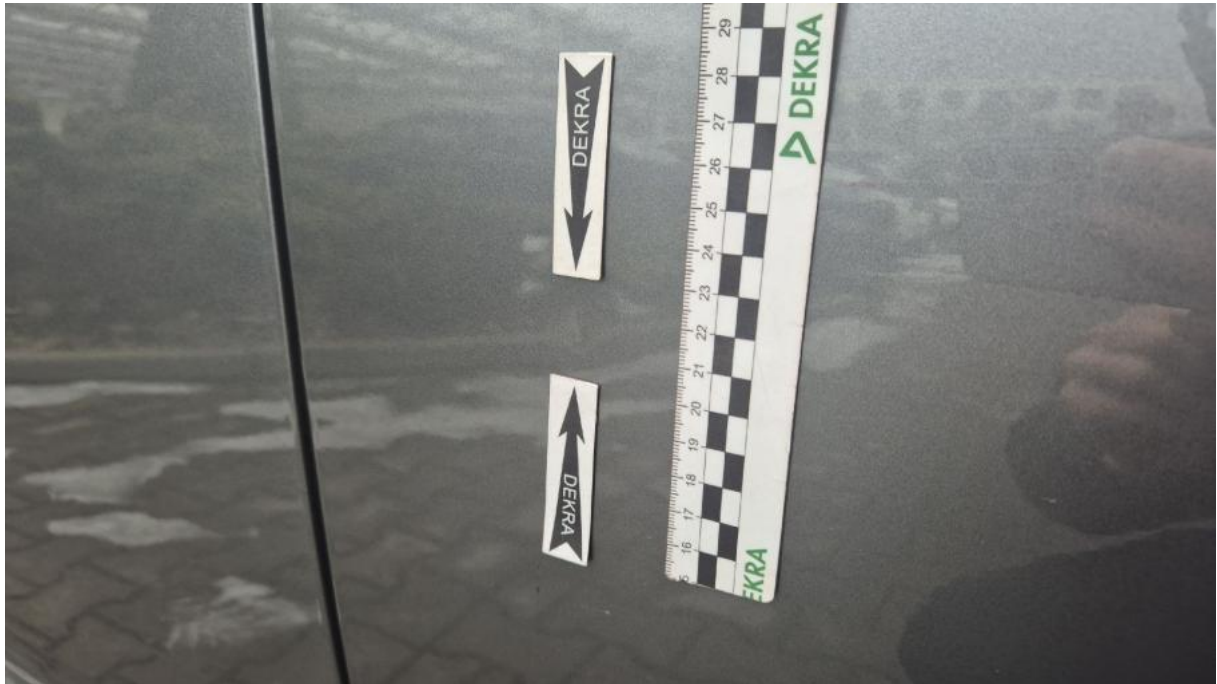
**Fot. 43**

| Poz. | Nazwa pozycji | Opis uszkodzeń | Kwalifik. | Naprawa [rbg] |
|---|---|---|---|---|
| 4 | Drzwi przednie (nieuzbrojone) R | rysa/odprysk, wgniecenie/odkształcenie | NA | 0.7 |

Drzwi przednie P - zdjęcie pogładowe 1

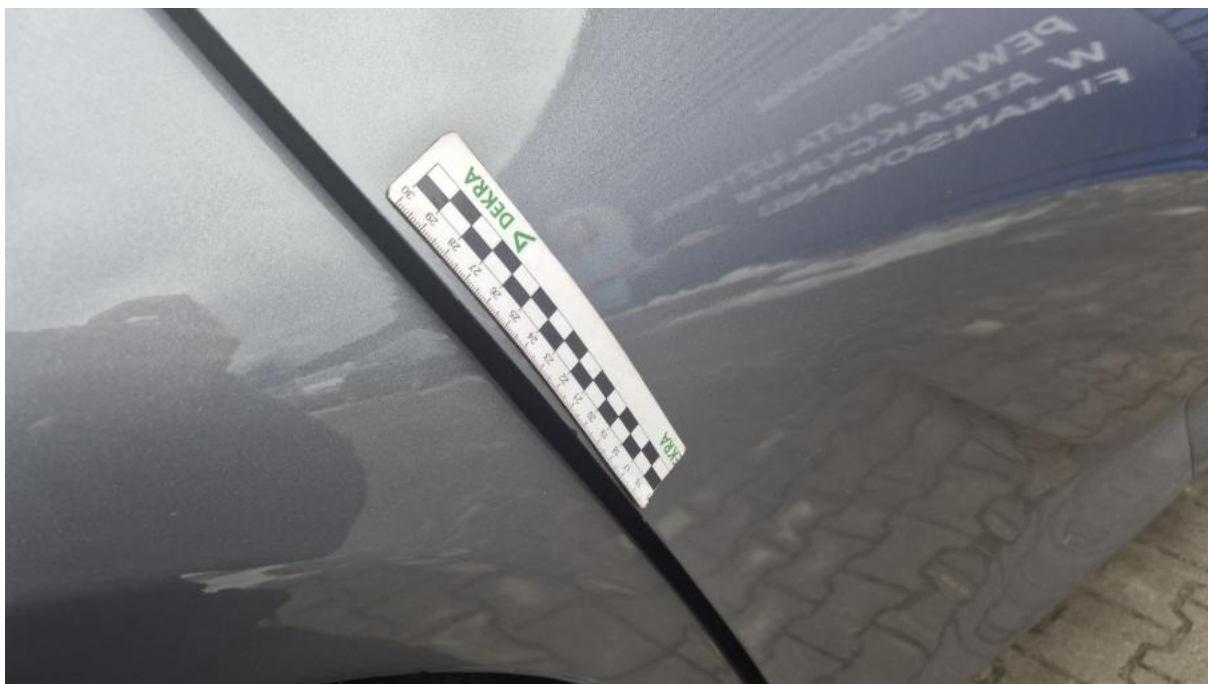
**Fot. 46**

| Poz. | Nazwa pozycji | Opis uszkodzeń | Kwalifik. | Naprawa [rbg] |
|---|---|---|---|---|
| 6 | Drzwi tylne (nieuzbrojone) R | rysa/odprysk, wgniecenie/odkształcenie, ślady korozji | NA | 0.5 |

Drzwi tylne P - zdjęcie poglądowe 1
