## Raport z oględzin pojazdu

| Numer raportu | 218466/3/26-11401 | Data raportu | 05-03-2026 |

| Marka, model | OPEL Combo Van 1.3 CDTI E... |
| Numer rejestracyjny | KR5Y627 |

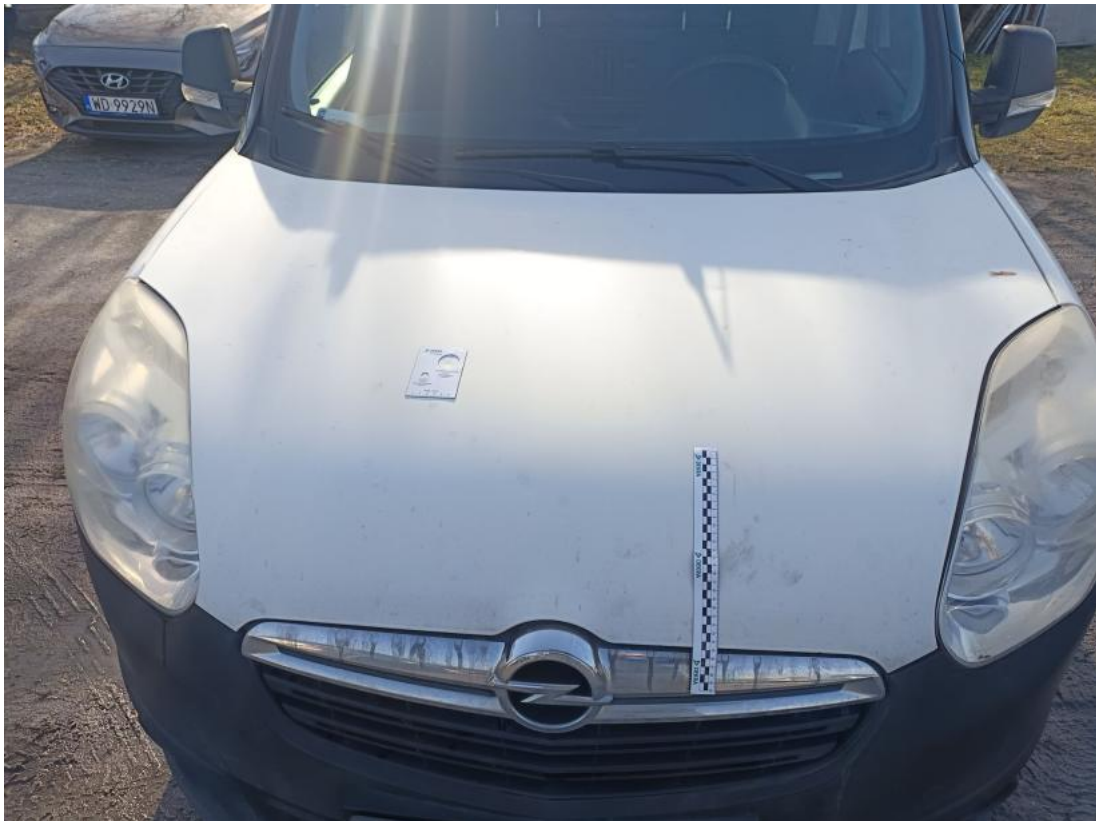
**Fot. 32**

| Poz. | Nazwa pozycji | Opis uszkodzeń | Kwalifik. | Naprawa [rbg] |
|---|---|---|---|---|
| 10 | Pokrywa przednia | rysa/odprysk, wgniecenie/odkształcenie | | |

Pokrywa komory silnika - zdjęcie poglądowe 1

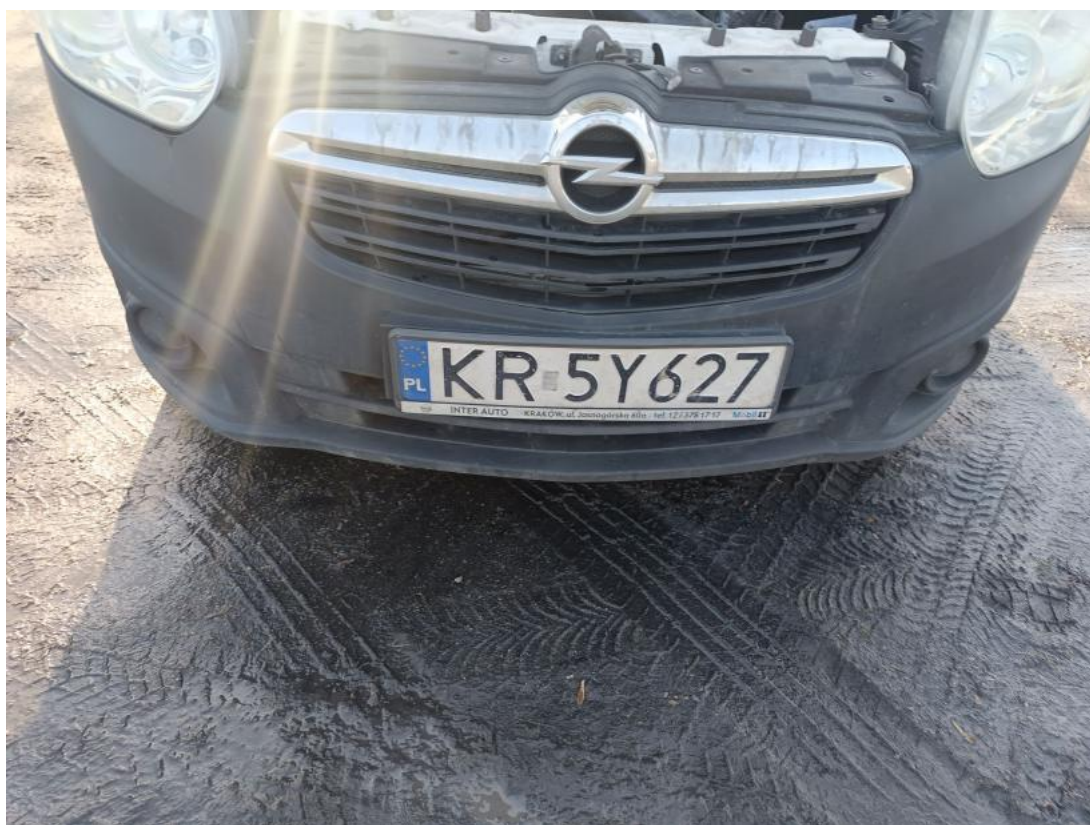
**Fot. 34**

| Poz. | Nazwa pozycji | Opis uszkodzeń | Kwalifik. | Naprawa [rbg] |
|---|---|---|---|---|
| 1 | Okladzina zderzaka przedniego | pęknięcie | WY | 2.5 |

Zderzak - zdjęcie poglądowe 1

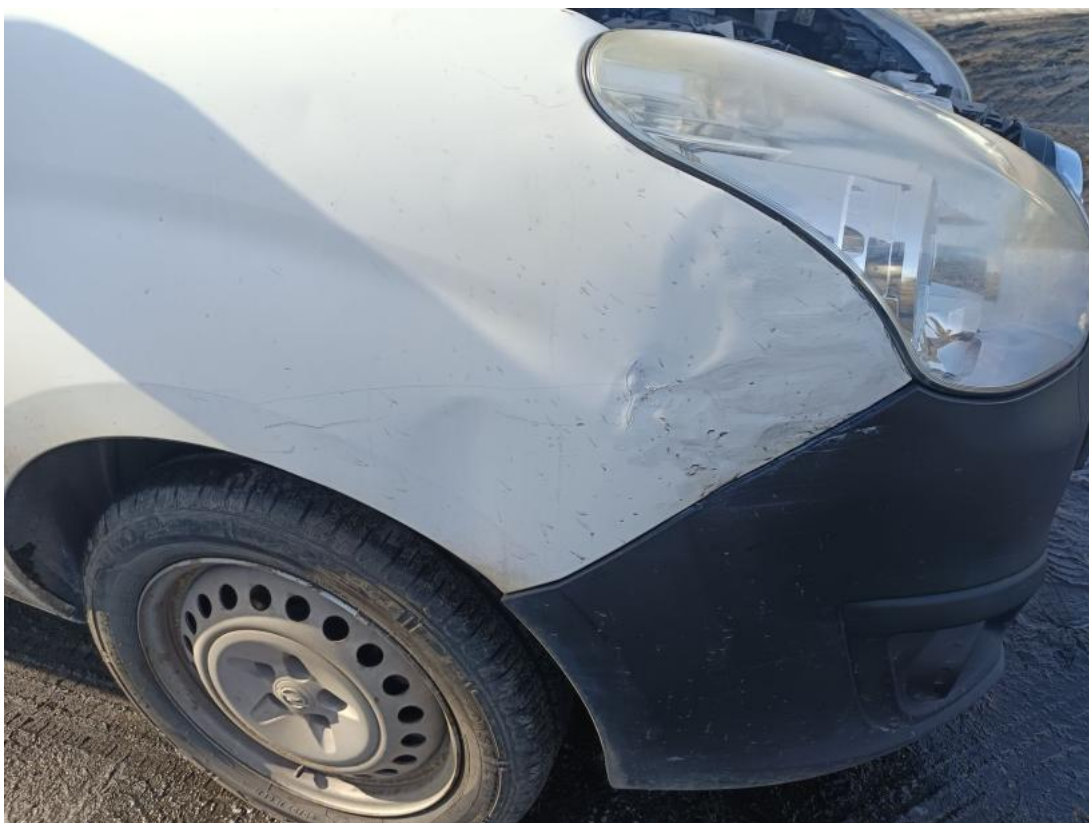
**Fot. 36**

| Poz. | Nazwa pozycji | Opis uszkodzeń | Kwalifik. | Naprawa [rbg] |
|---|---|---|---|---|
| 3 | Błotnik przedni R | wgniecenie/odkształcenie | NA | 2 |

Łotnik przedni P - zdjęcie poglądowe 1

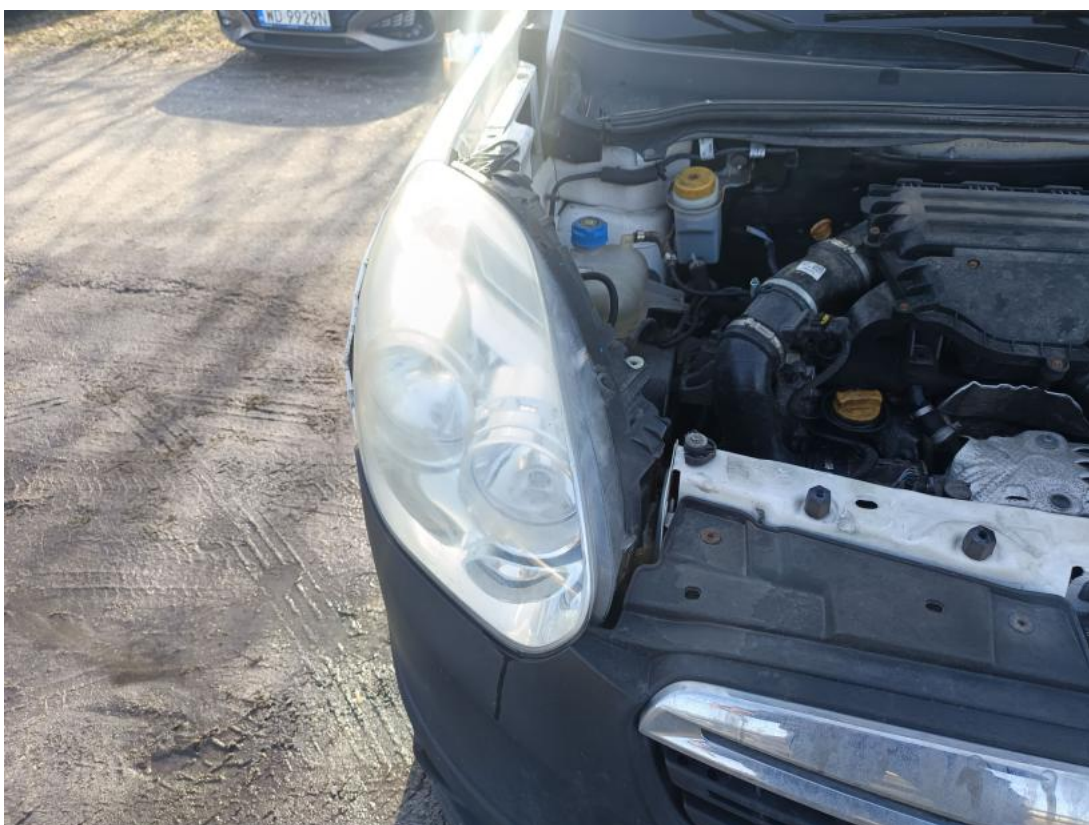
**Fot. 38**

| Poz. | Nazwa pozycji | Opis uszkodzeń | Kwalifik. | Naprawa [rbg] |
|---|---|---|---|---|
| 2 | Reflektor z kierunkowskazem kpl. R | połamana(y) | WY | 0.3 |

Reflektor P - zdjęcie poglądowe 1

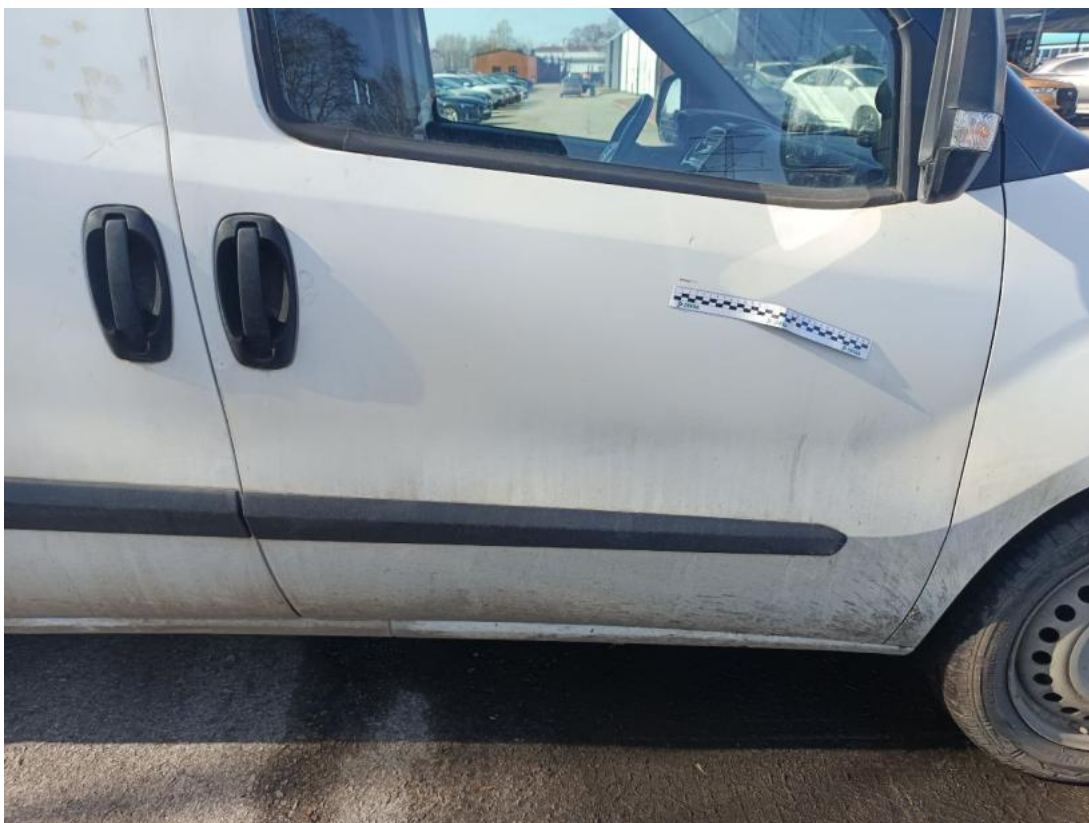
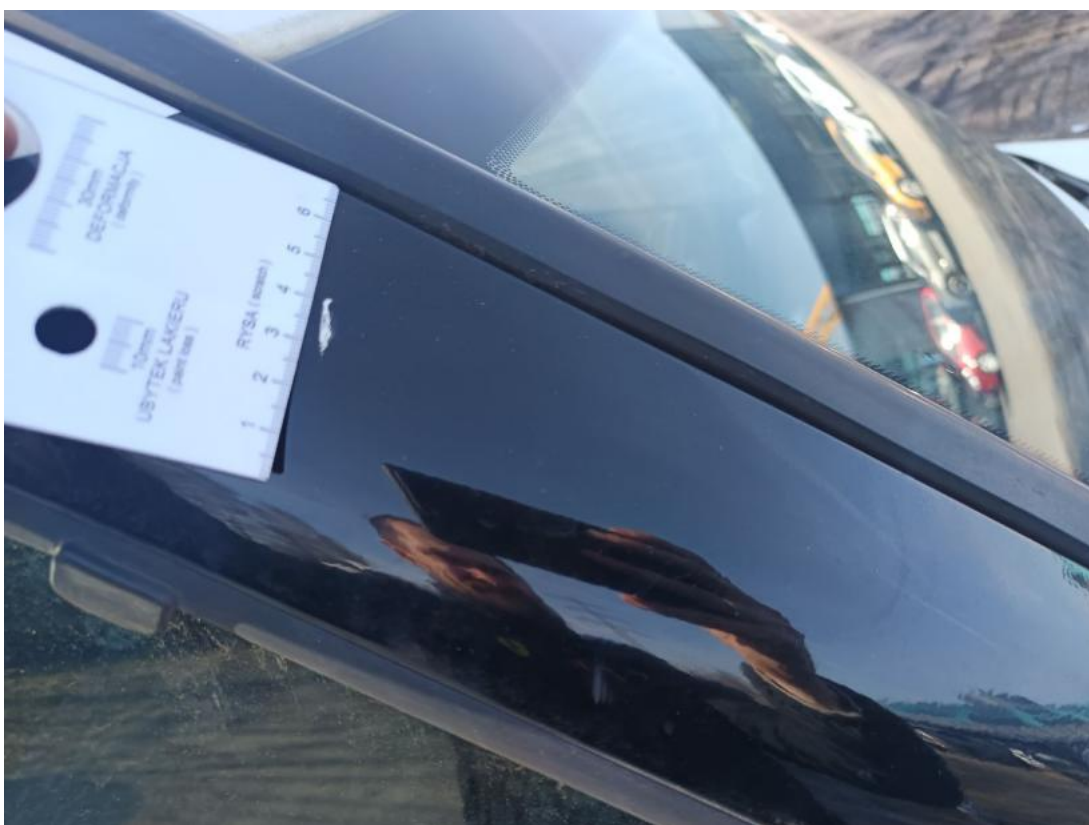
| Poz. | Nazwa pozycji | Opis uszkodzeń | Kwalifik. | Naprawa [rbg] |
|---|---|---|---|---|
| 4 | Drzwi przednie (nieuzbrojone) R | rysa/odprysk | NA | 0.5 |

Drzwi przednie P - zdjęcie pogładowe 1

Drzwi przednie P - zdjęcie pogładowe 2

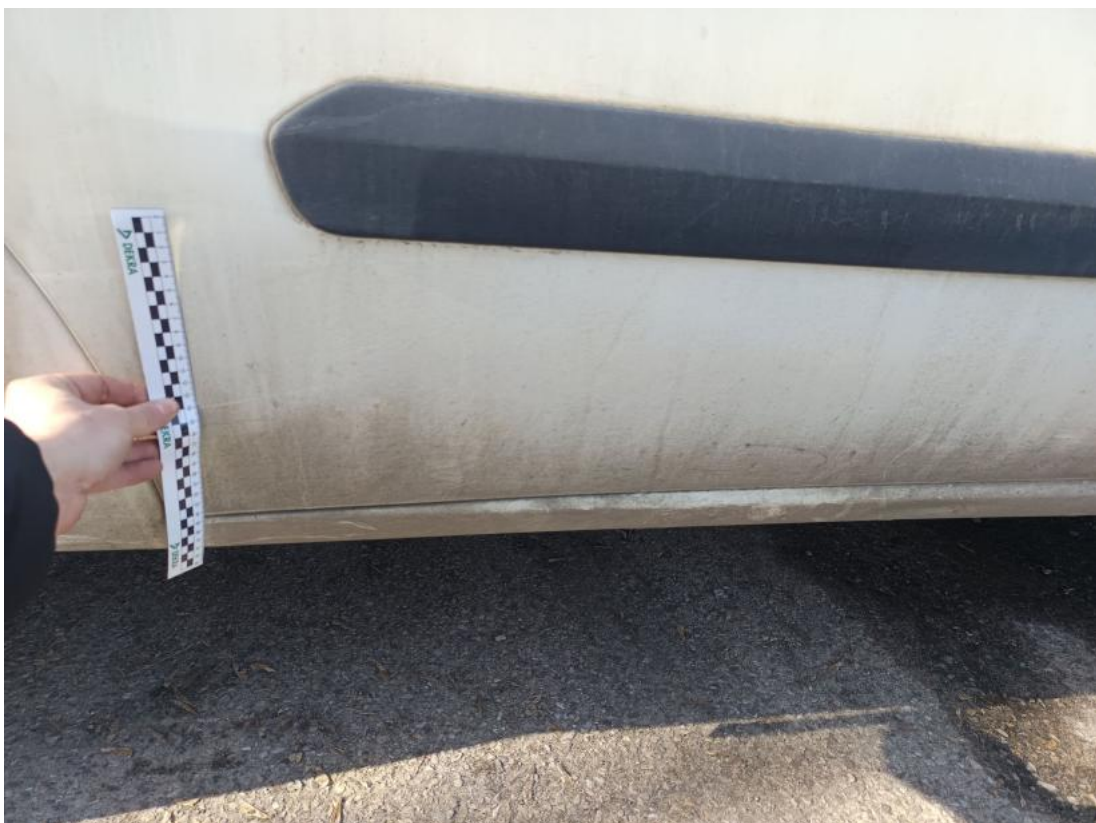
**Fot. 46**

| Poz. | Nazwa pozycji | Opis uszkodzeń | Kwalifik. | Naprawa [rbg] |
|---|---|---|---|---|
| 5 | Drzwi części ład.przesuwne R | rysa/odprysk, wgniecenie/odkształcenie | NA | 0.7 |

Drzwi tylne P - zdjęcie poglądowe 1

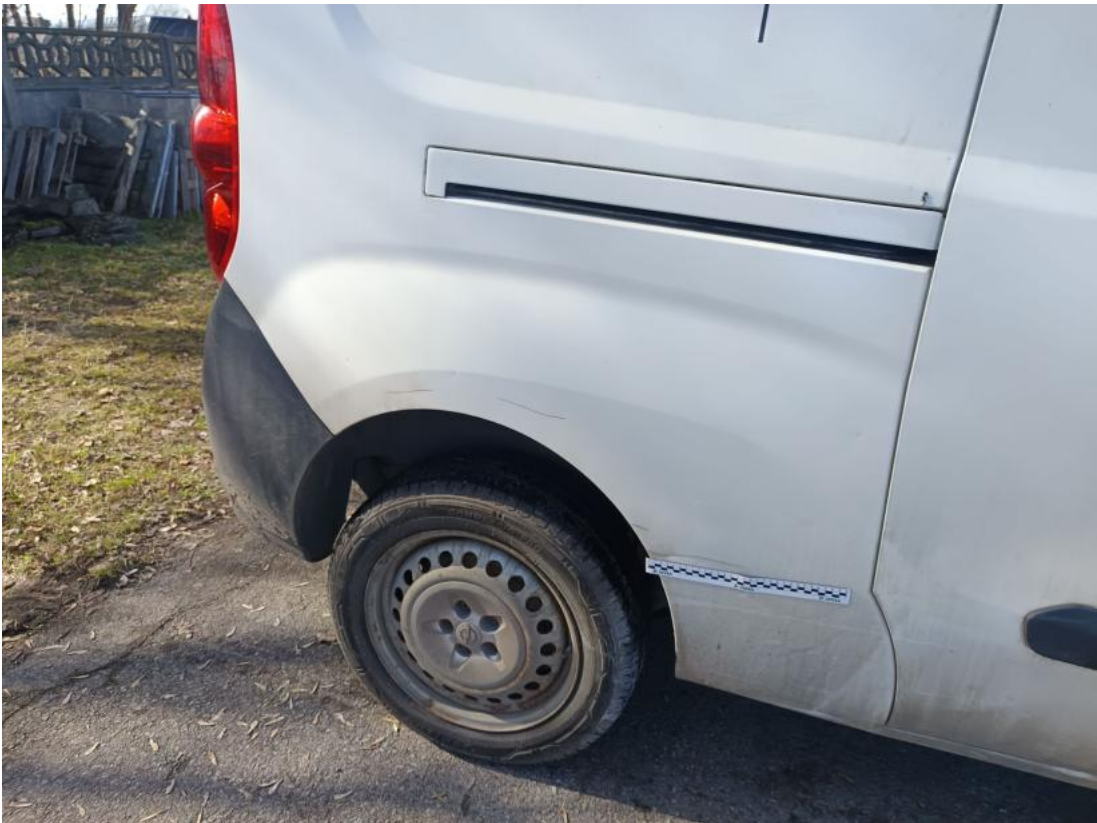
**Fot. 49**

| Poz. | Nazwa pozycji | Opis uszkodzeń | Kwalifik. | Naprawa [rbg] |
|---|---|---|---|---|
| 7 | Błotnik tylny, część dolna R | rysa/odprysk, wgniecenie/odkształcenie | NA | 1.2 |

Błotnik tylny P / Ściana boczna P - zdjęcie poglądowe 1

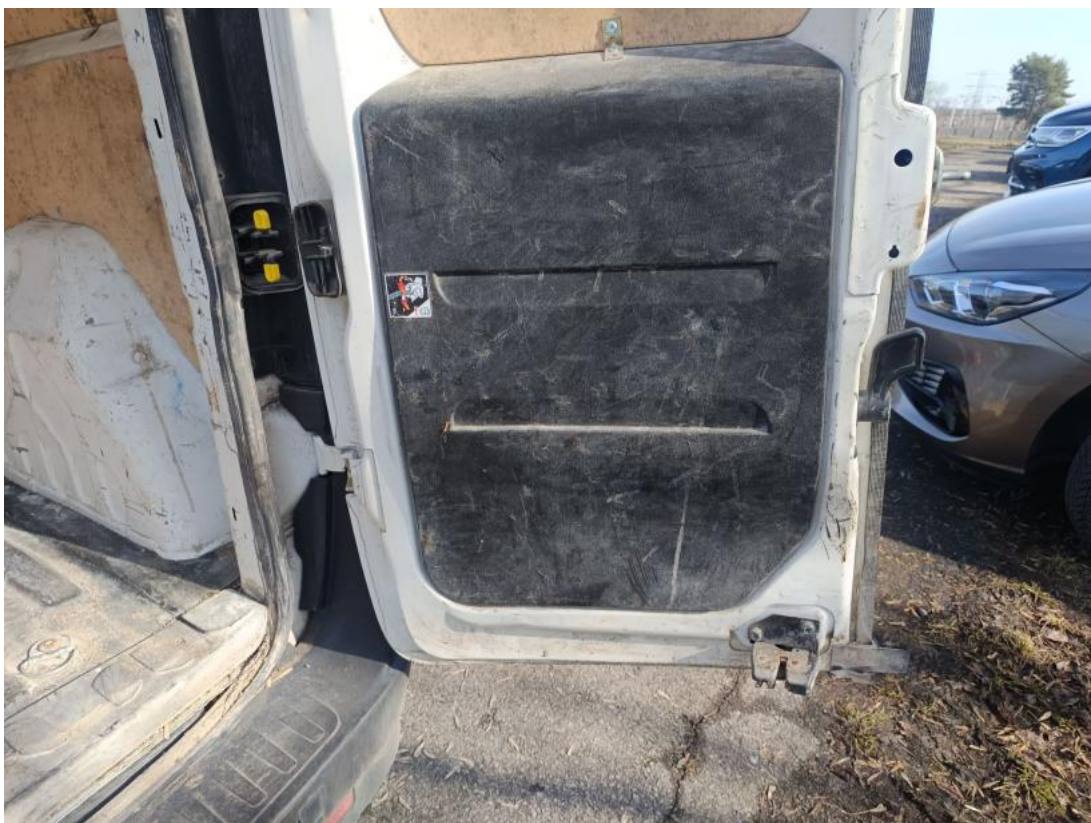
**Fot. 53**

| Poz. | Nazwa pozycji | Opis uszkodzeń | Kwalifik. | Naprawa [rbg] |
|---|---|---|---|---|
| 8 | Drzwi tylne, skrzydło lewe L | rysa/odprysk | NA | 0.5 |
| 9 | Drzwi tylne, skrzydło prawe R | rysa/odprysk | NA | 0.5 |

Pokrywy bagażnika - zdjęcie poglądowe 1

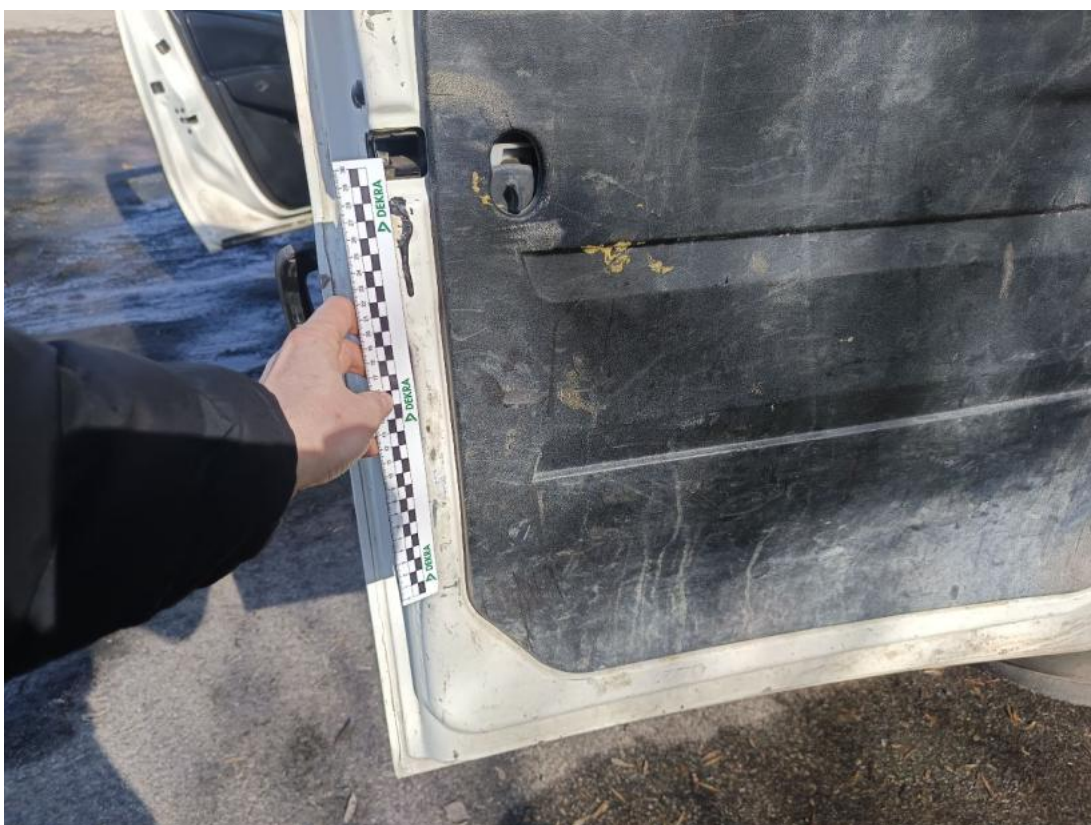
**Fot. 54**

Pokrywy bagażnika - zdjęcie poglądowe 2

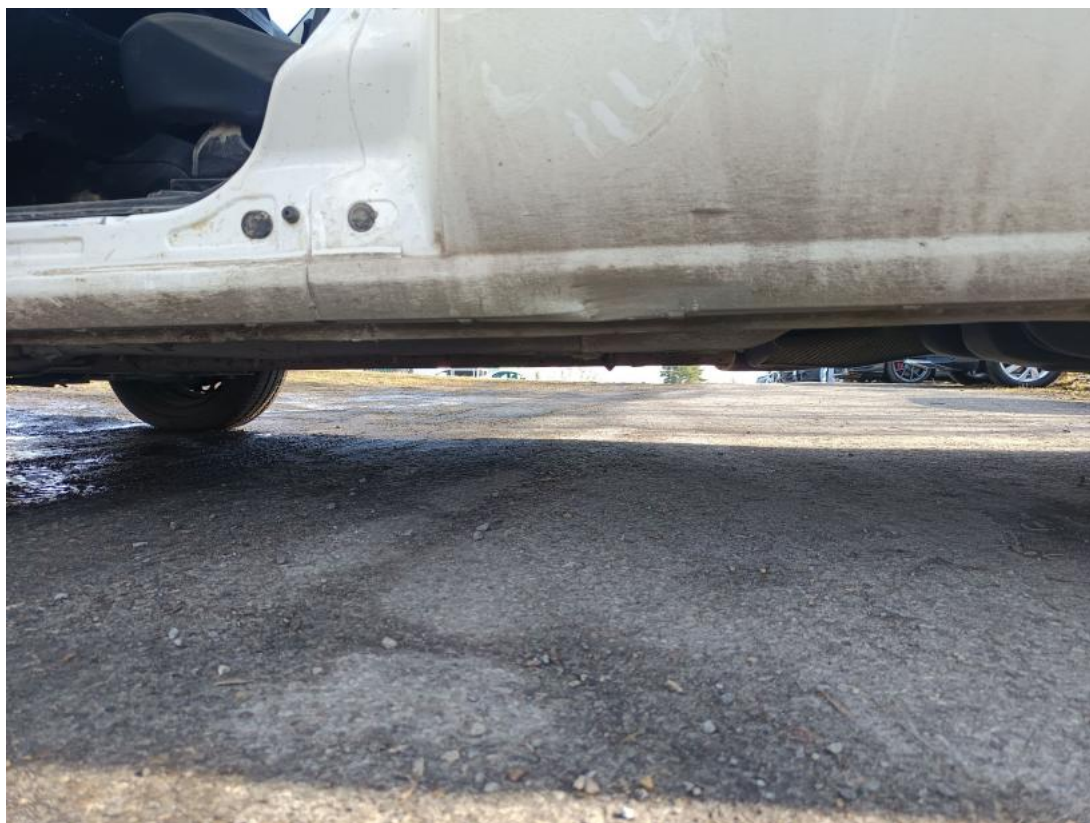
**Fot. 59**

Próg L - zdjęcie poglądowe 1

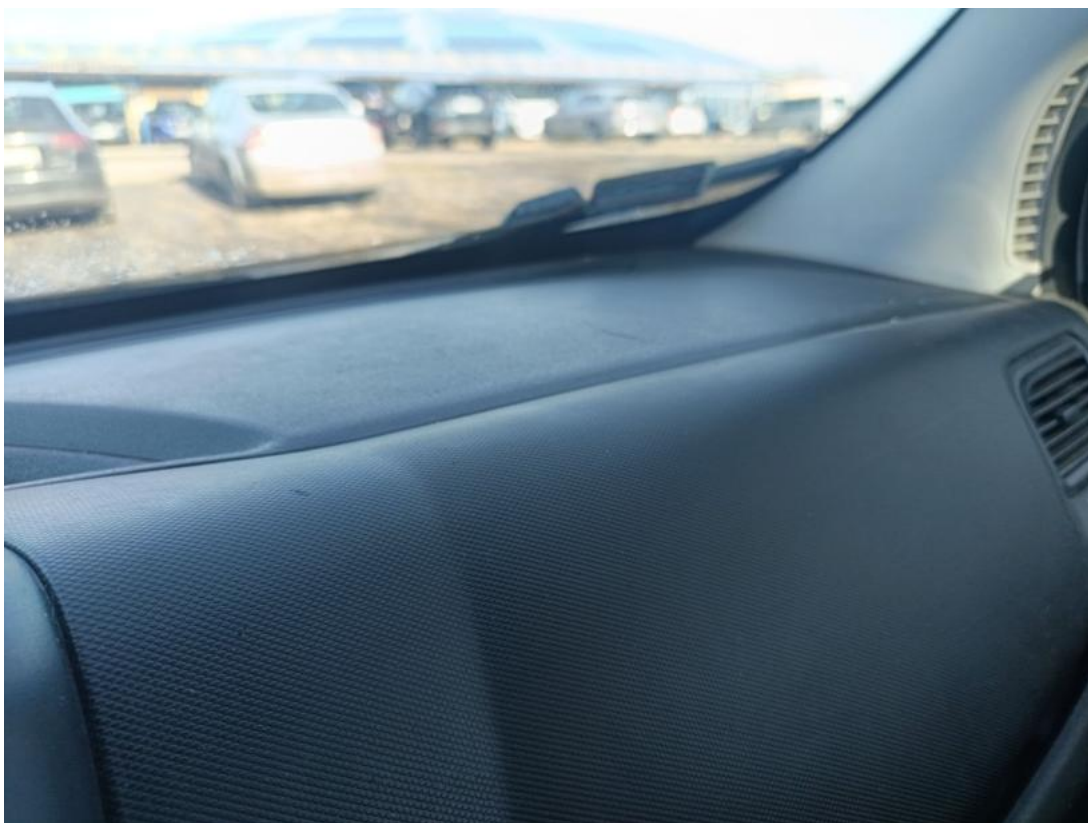
**Fot. 61**

Deska rozdzielcza - zdjęcie poglądowe 1

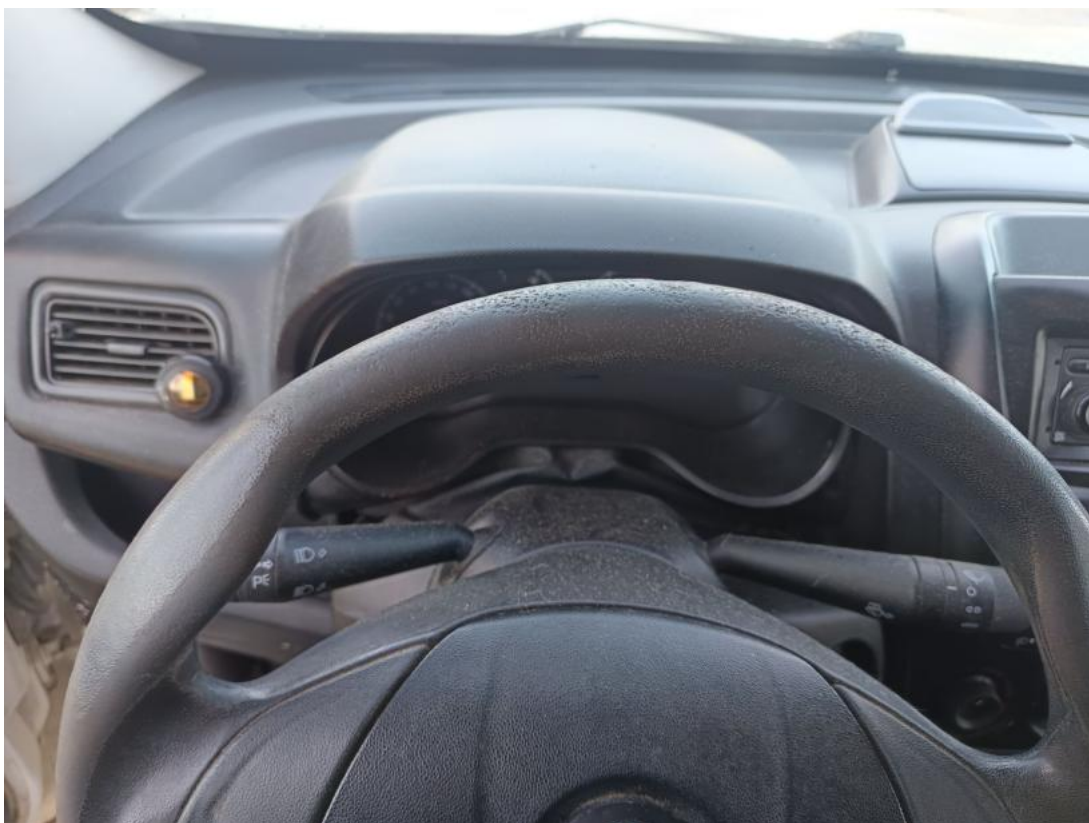
**Fot. 63**

| Poz. | Nazwa pozycji | Opis uszkodzeń | Kwalifik. | Naprawa [rbg] |
|---|---|---|---|---|
| 11 | Kierownica przystosowana do Airbag | ubytki materiału | | |

Koło kierownicy - zdjęcie poglądowe 1

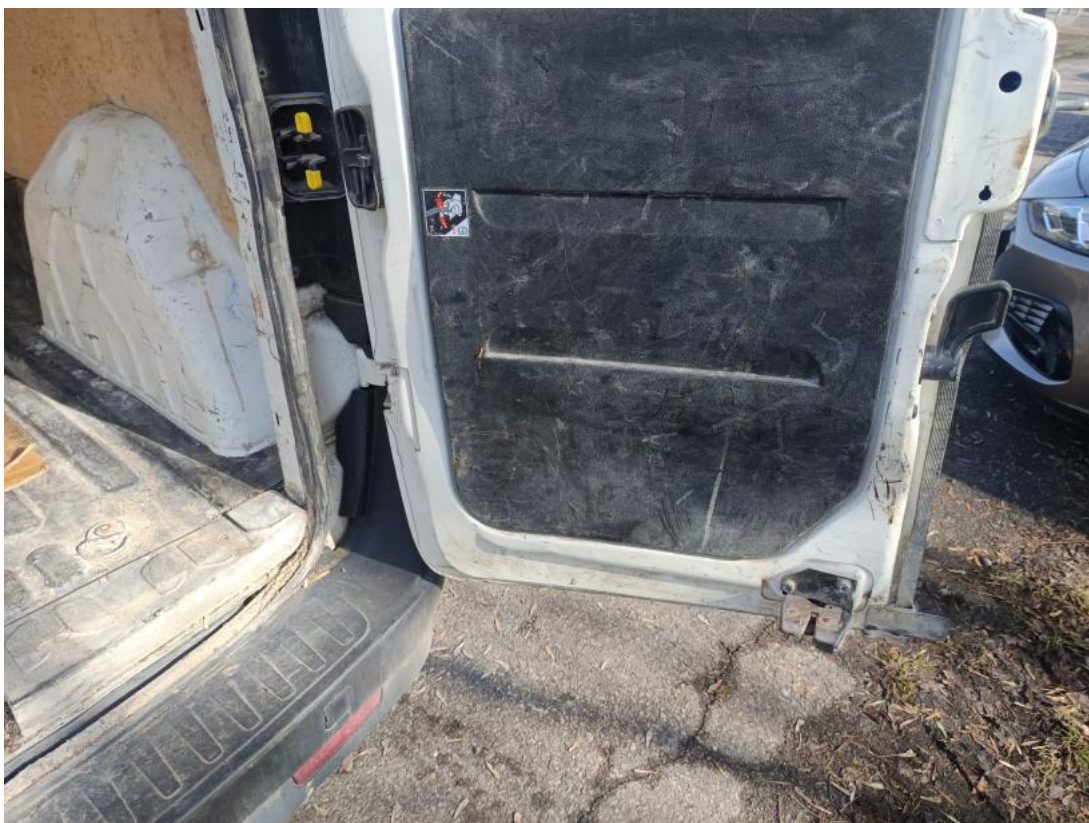
**Fot. 67**

Wykładzina pokrywy tylnej - zdjęcie poglądowe 1

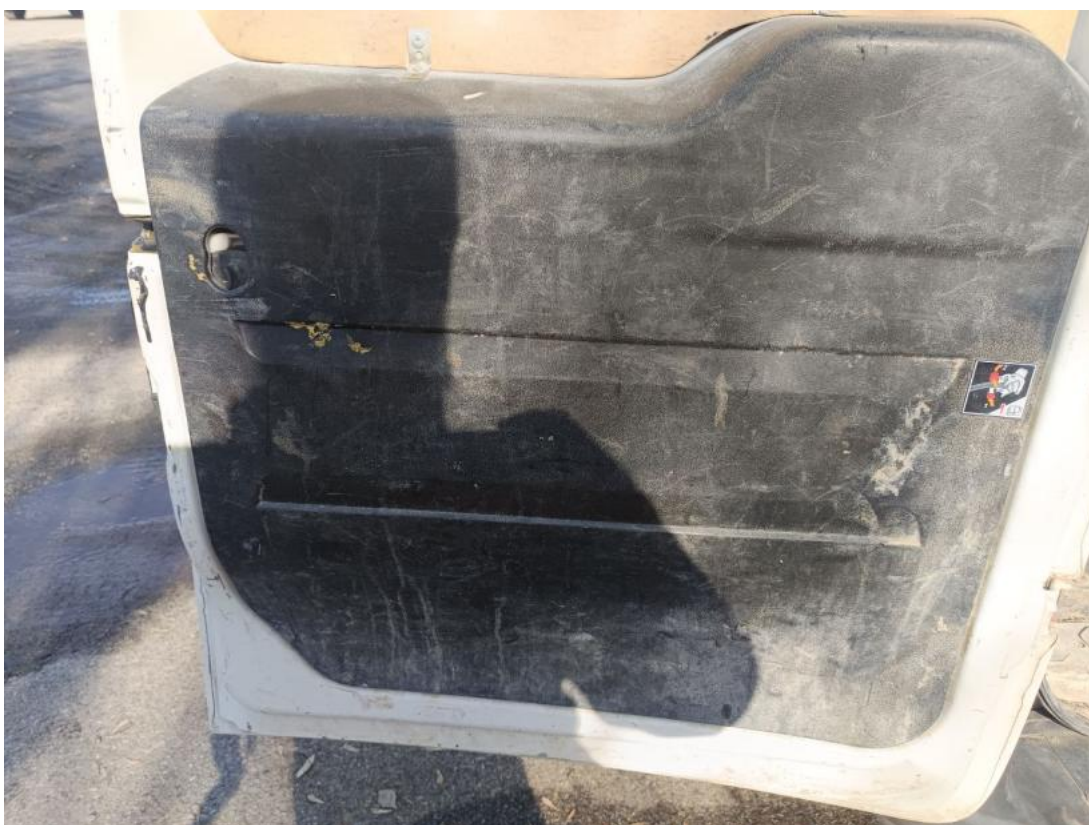
**Fot. 68**

Wykładzina pokrywy tylnej - zdjęcie poglądowe 2
