## Raport z oględzin pojazdu

| Numer raportu | 217929/1/26-11401 | Data raportu | 23-01-2026 |

| Marka, model | SKODA Fabia III Hatchback 14... |
| Numer rejestracyjny | WJ5328L |

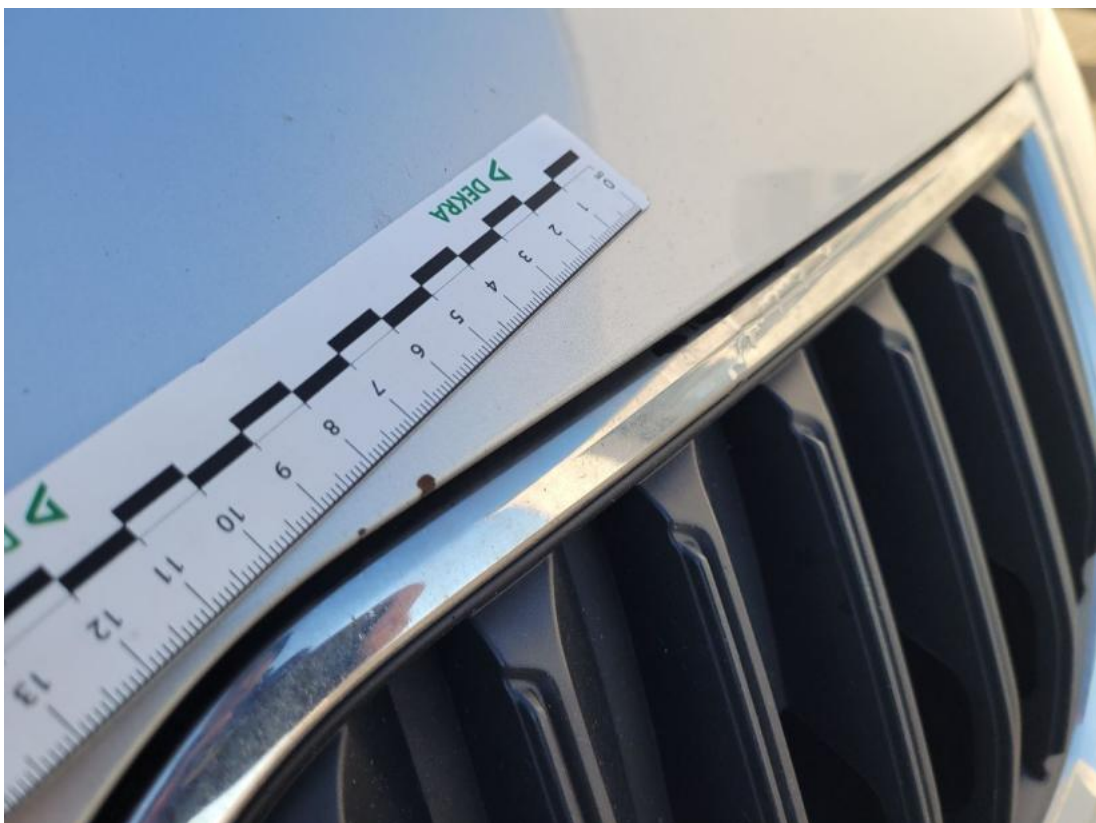
**Fot. 32**  
Pokrywa komory silnika - zdjęcie poglądowe 2

| Poz. | Nazwa pozycji | Opis uszkodzeń | Kwalifik. | Naprawa [rbg] |
|---|---|---|---|---|
| 1 | Pokrywa przednia | rysa/odprysk, ślady korozji | NA | 0.5 |

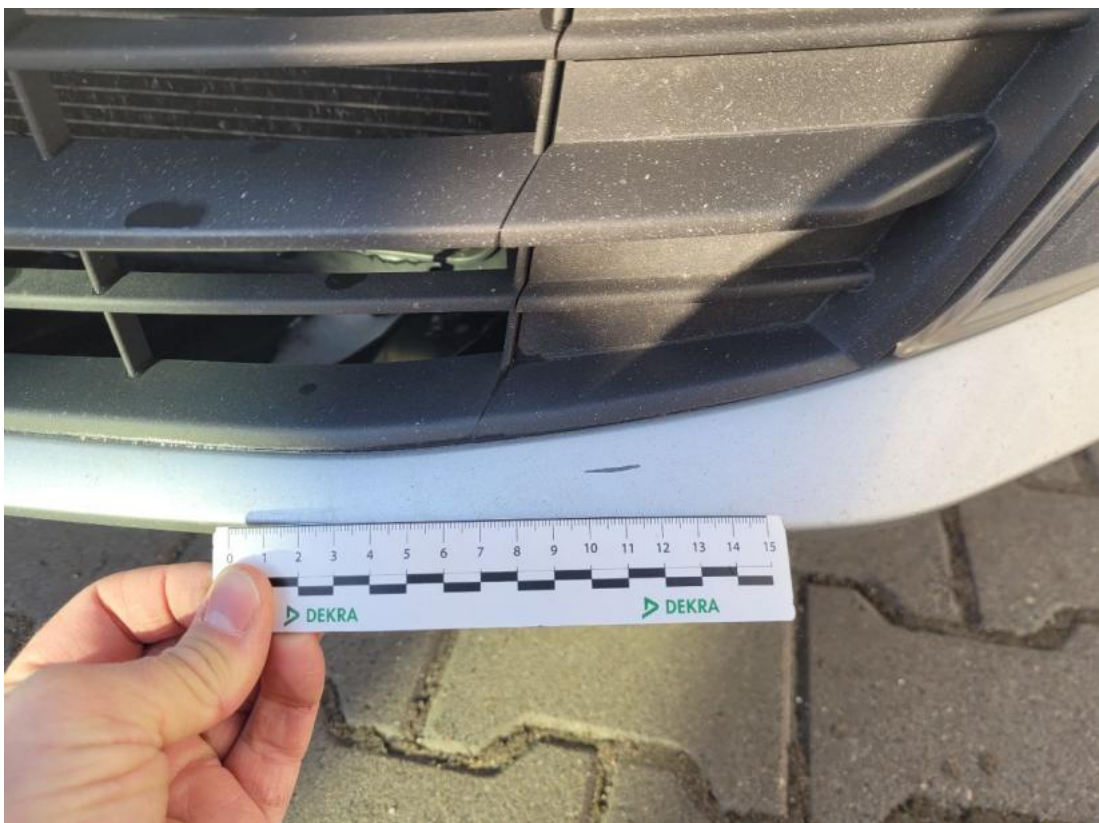
Zderzak - zdjęcie poglądowe 1

| Poz. | Nazwa pozycji | Opis uszkodzeń | Kwalifik. | Naprawa [rbg] |
|---|---|---|---|---|
| 4 | Okładzina zderzaka przedniego | rysa/odprysk | | |

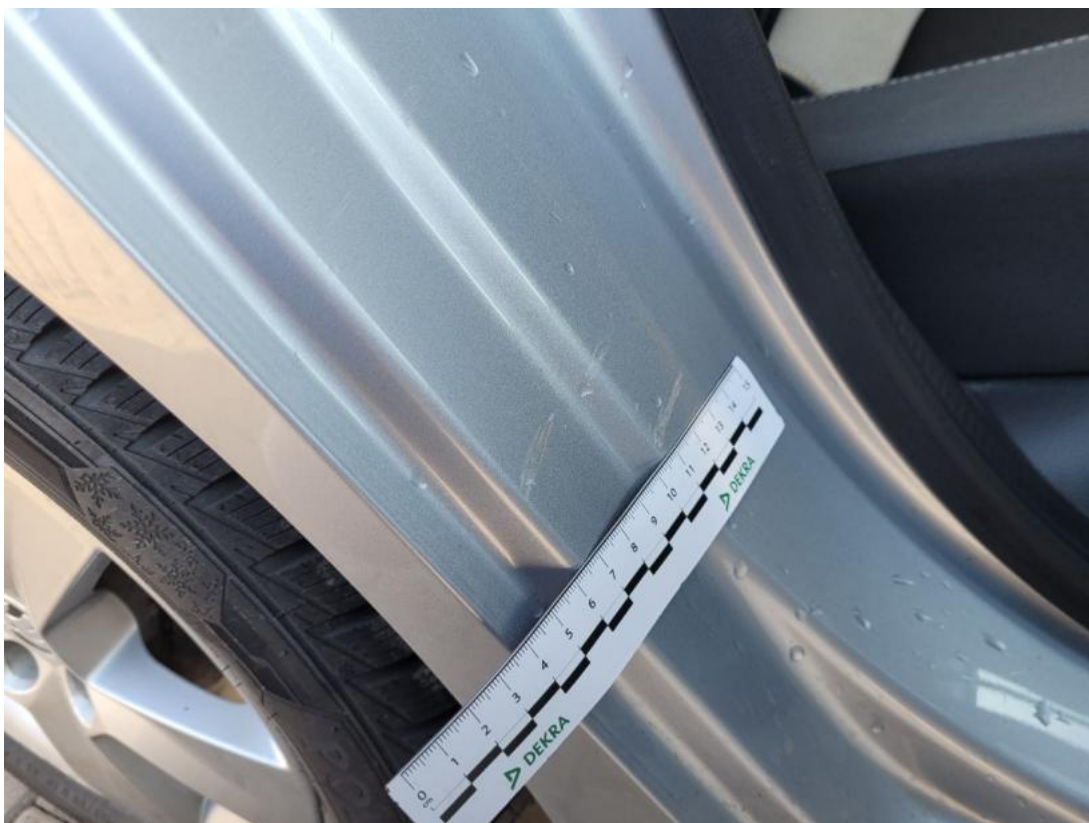
Błotnik tylny P / Ściana boczna P - zdjęcie pogładowe 2

| Poz. | Nazwa pozycji | Opis uszkodzeń | Kwalifik. | Naprawa [rbg] |
|---|---|---|---|---|
| 9 | Błotnik tylny R | rysa/odprysk | | |

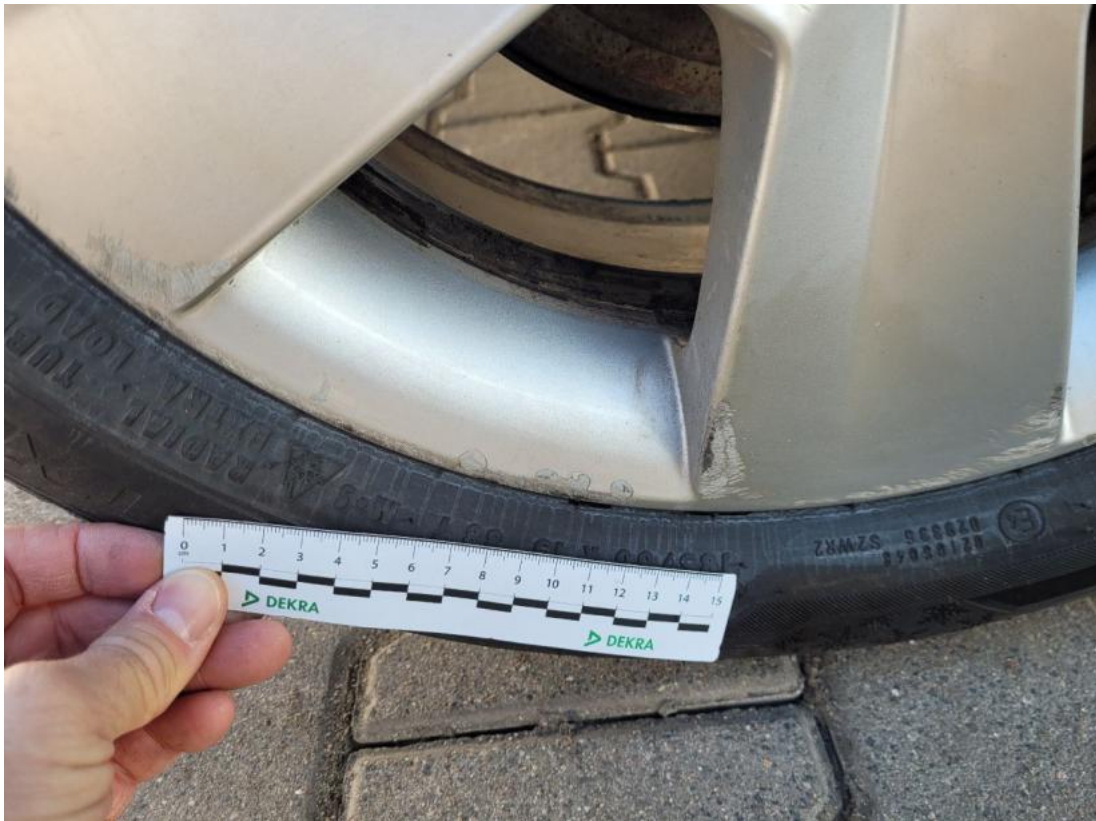
Felga aluminiowa tylna P - zdjęcie poglądowe 2

| Poz. | Nazwa pozycji | Opis uszkodzeń | Kwalifik. | Naprawa [rbg] |
|---|---|---|---|---|
| 2 | Tarcza koła aluminiowa tył R | rysa/odprysk, ubytki materiału | NA | 2 |
