## Raport z oględzin pojazdu

| Numer raportu | 409971/10/25-9570 | Data raportu | 13-10-2025 |

| Marka, model | OPEL Astra VI Hatchback 21- |
| Numer rejestracyjny | WJ1427L |

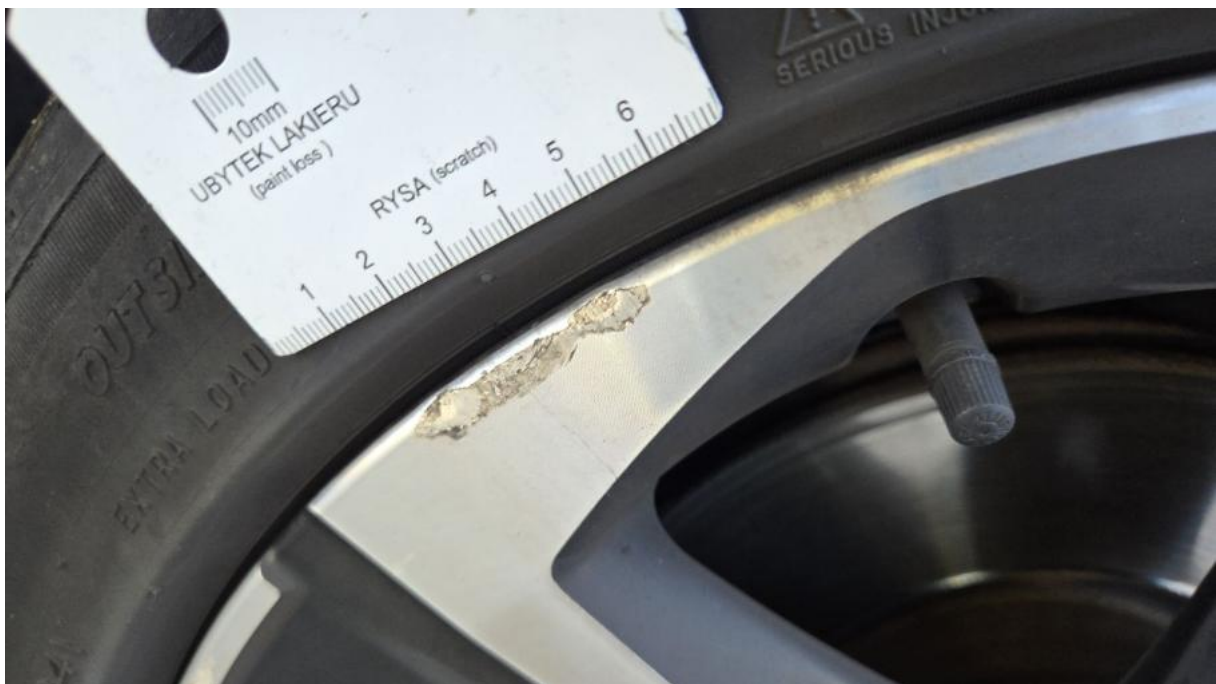
**Fot. 36**

| Poz. | Nazwa pozycji | Opis uszkodzeń | Kwalifik. | Naprawa [rbg] |
|---|---|---|---|---|
| 7 | Tarcza koła aluminiowa przód R | rysa/odprysk | | |

Felga aluminiowa przednia P - zdjęcie poglądowe 1
