## Raport z oględzin pojazdu

| Numer raportu | 424377/3/26-9573 | Data raportu | 09-03-2026 |

| Numer identyfikacyjny (VIN) | <b>ZFA3120000J975561</b> |
| Marka, model | FIAT 500 15-24 |

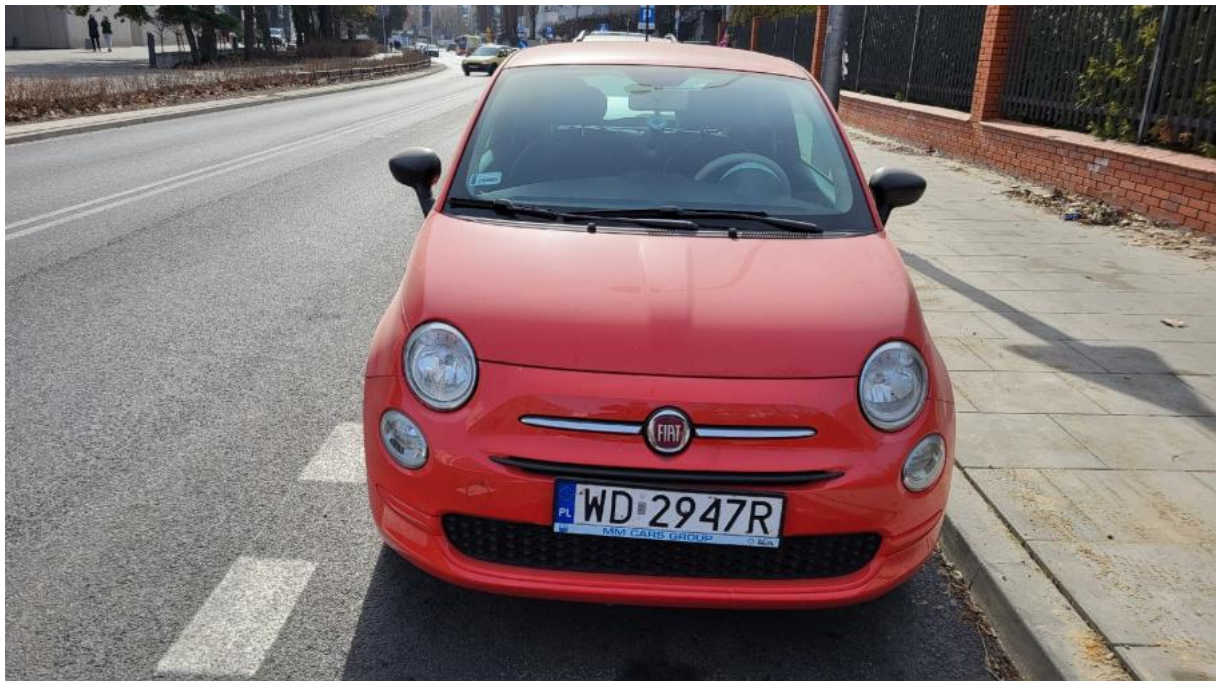
**Fot. 2**

| Poz. | Nazwa pozycji | Opis uszkodzeń | Kwalifik. | Naprawa [rbg] |
|---|---|---|---|---|
| 1 | Okładzina zderzaka przedniego | rysa/odprysk | NA | 0.5 |

Przód

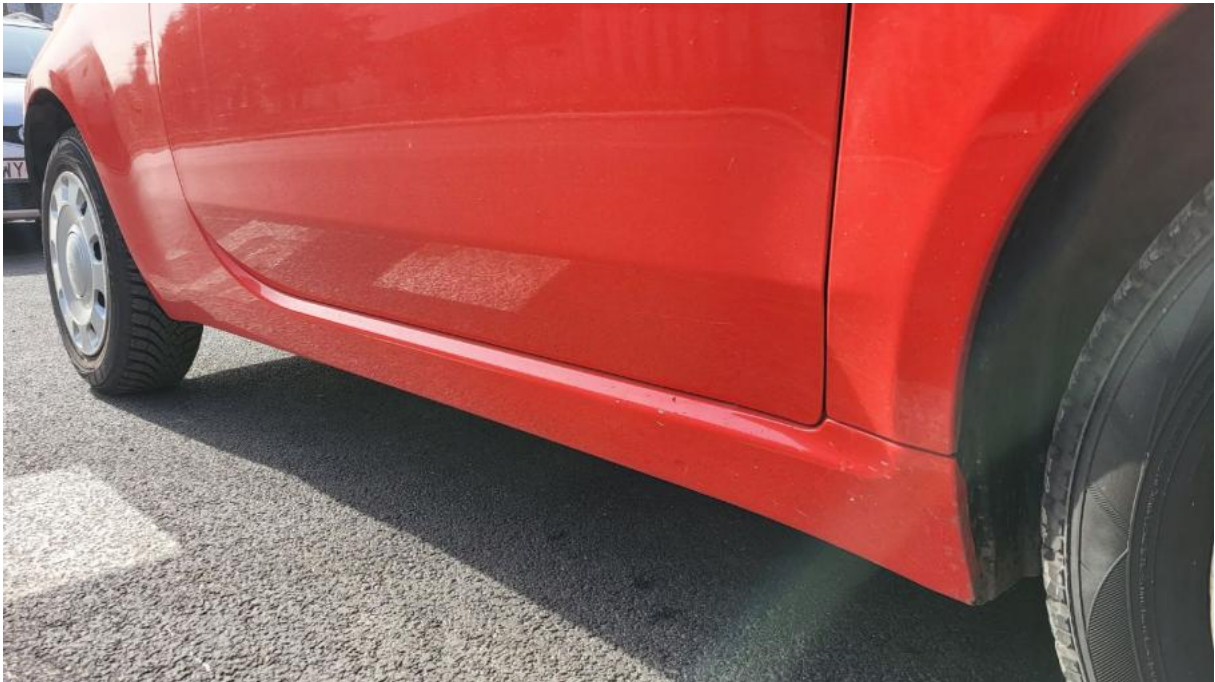
**Fot. 4**

| Poz. | Nazwa pozycji | Opis uszkodzeń | Kwalifik. | Naprawa [rbg] |
|---|---|---|---|---|
| 2 | Próg R | wgniecenie/odkształcenie | NA | 1 |

Próg prawy (widok od przodu)
